阿武山観測所で発生した小規模斜面崩壊に対する対策について

企画情報技術グループ 坂 靖範

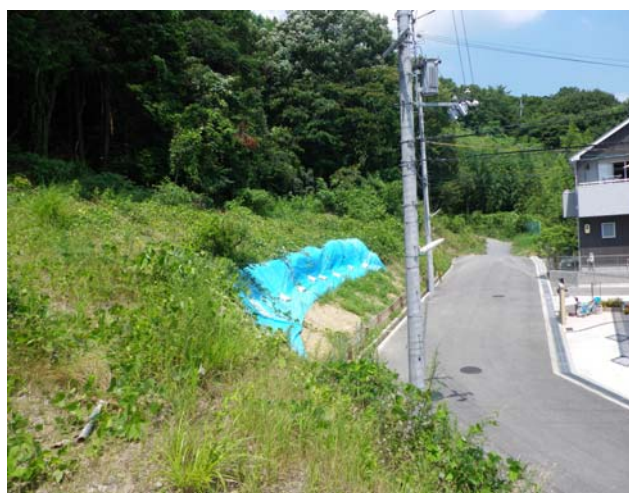
写真 1 崩壊斜面の状況

斜面崩壊の状況写真を写真 1 に示す。同写真より、斜面崩壊の規模の小ささが読み取れる。しかし、崩壊斜面前方約 6m には民家が建っており、地元住民の不安をあおる状態となっている。

写真にあるように、当該斜面前方には民家が写っているが、これはここ 3 年ほどの間に行われた造成によるものである。造成前の測量図面を見ると、当該斜面には小規模な沢地形が認められるが、造成後はその沢地形がなくなっており、造成時に埋められたものとみられる。このため、降雨時に地下水位が上昇し、間隙水圧の増加による有効応力の低下が発生し、斜面崩壊が発生したものと推定された。また後述するボーリング結果によると、埋め戻しに使われた材料は現場発生土で、その締め固めが十分行われていないものと推定された。

ブルーシートで覆われている部分が斜面崩壊を起こした箇所。写真撮影時には斜面は落ち着いている

といったものが挙げられる。今回の斜面崩壊に関しては、②を行うと、安定している移動土塊の足元を払う結果になりかねないため、その採用にあたっては十分な検討が必要になる。

上記方針に基づき検討した結果を表 1 に示す。同表より、擁壁工は良好な支持地盤までの深度が深く、別途杭工や地盤改良工が必要となる。切土工は安価ではあるが、未固結堆積物を対象とした場合、法勾配が盛土工の法勾配と同じ 1:1.8（約 30°）より緩いものとなり、降水の処理に問題を残すこととなる。矢板土留め工は、比較的大きなヤードを必要とする。法枠工は盛土・崖錘には適さない。これらの条件を勘案し、対策工としては籠工の内籠枠工を採用するものとし、同時に末端部を一部切土して排水処理用のマット及び暗渠を設置することとした。

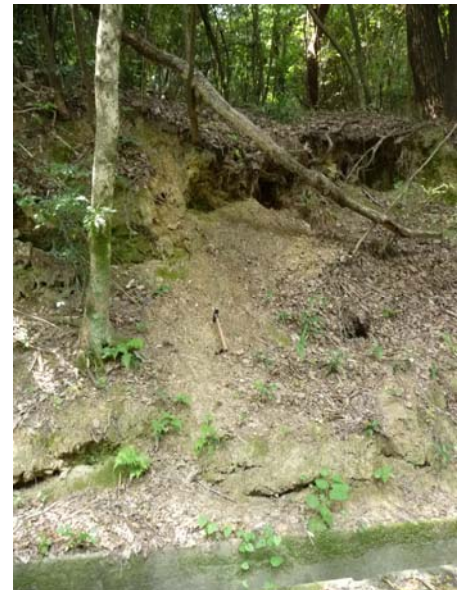
写真2 強風化して崩壊している丹波層群

地表面で観察される丹波層群は風化が非常に進行しており、ハンマーの軽打で容易に破砕することができる（写真2）。大阪層群は、切土法面中で観察され、粘性土により構成される。既往文献では、下位の丹波層群にアバットしている。完新世堆積物は、崖錘堆積物であり、沢地形を埋める形で分布しており層厚は2mを超える。

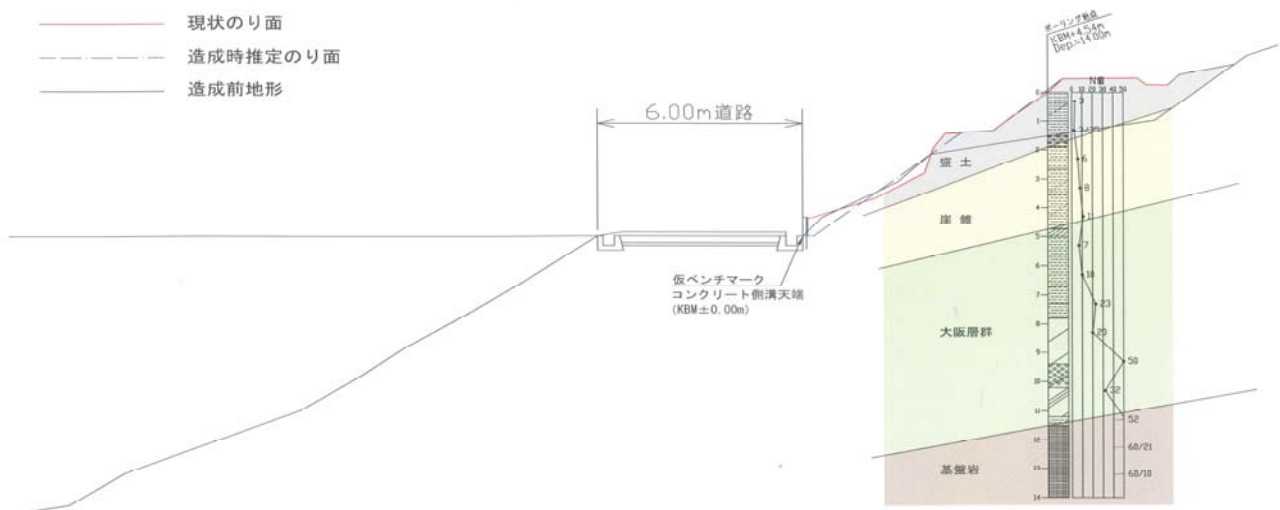
図1 想定地質断面図

調査ボーリングより想定される想定地質断面図を図1に示す。同図より、崩壊箇所では当初想定とおり盛土（埋め土）が施工されており、N値3回以下と非常に緩いものであった。盛土は、粘性土を主体としており、内部に木片等を含む。盛土の下位には層厚3m程度の崖錘堆積物が分布しており、N値は6～11回と粘性土としては比較

的硬質である。崖錘堆積物も粘性土を主体としている。崖錘堆積物の下位には大阪層群の粘性土・砂質土の互層が分布しており、ボーリングで確認された層厚は約 7m である。粘性土層のN値は 7～23 回と比較的硬質～硬質であり、砂質土層のN値は 20～50 回以上と中位～密な状態となっている。最下位には丹波層群の泥岩が確認されたが、ほぼ完全に破碎されておりコアは指圧により容易に潰せた。

対策工の選定に当たり、一般的に擁壁等で良好な基礎地盤と見なせる粘性土でN値 10 回以上、砂質土でN値 20 回以上の基礎地盤出現深度は調査地点で GL-7m 以深である。地層の傾斜等を考慮すると、対策工実施予定位置（道路脇近傍）ではさらに深いことも予想される。

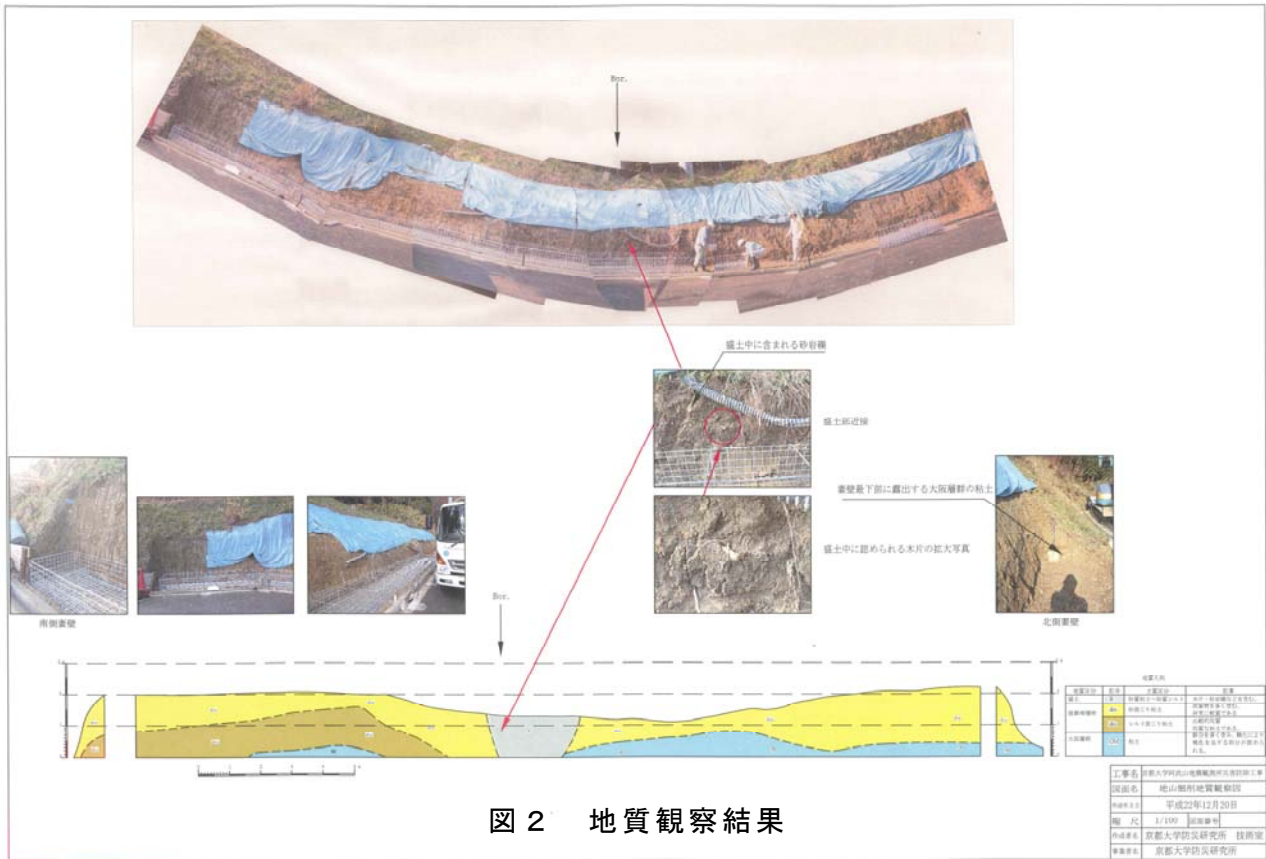
図2 地質観察結果

- また、一部切土を実施することから、対策工施工時に地質観察を実施し、実際の地山の状態を観察する事とした。地質観察の結果を図2に示す。同図より、
- ①崩壊斜面に分布する崖錘堆積物の層厚は、2m以上の部分が多く、粘性土の中に炭質物を多く含む部分とあまり目立たない部分に区分することができる。便宜上、炭質物を多く含む部分を新期の崖錘堆積物、それ以外の部分を古期の崖錘堆積物と区分した。全体的に褐色を呈している。
 - ②切土最下部に大阪層群の粘性土の分布が認められる。大阪層群の粘性土は、崖錘堆積物とは事なり白色を呈しており、崖錘堆積部に比べ硬質である。
 - ③旧沢地形部に盛土が行われている。盛土材は崖錘堆積物に比べ砂分が多く、その内部に木片や砂岩や泥岩の円礫等を含んでいる。
