熊本地震被災者生活支援システムの建物情報を用いた被害分析

Analysis of Building Damage Survey Caused by Kumamoto Earthquake (2016) Using Victims Master Database System

友清衣利子⁽¹⁾・丸山敬

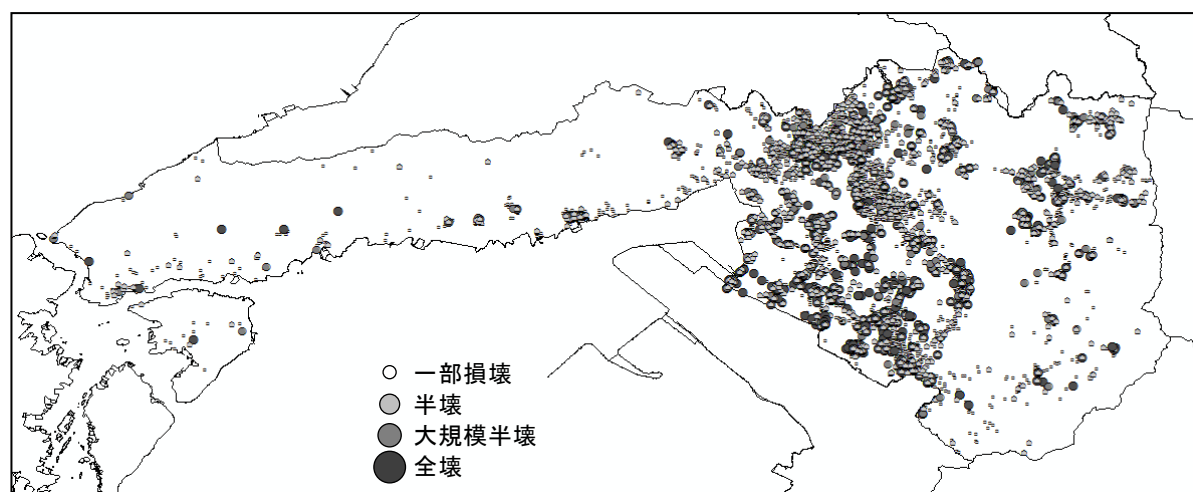
Fig. 2 Distribution of collapsed buildings in Uki city, Kumamoto caused by 2016 Kumamoto Earthquakes

Fig. 2に宇城市の全壊家屋の分布を、Table 2に大字ごとの無被害と被害建物の棟数および地域ごとの割合を示す。宇城市の中心部である松橋町とその南の小川町で家屋の被害が多く、5,548棟と2,213棟である。松橋町は被害率も高く38%であった。一方、震源から離れた三角町ではほとんど被害が見られなかった。震源や断層位置と被害状況との関連が考えられるほか、宇城市の南西部は埋立地であり、地盤特性によって揺れが増大した可能性も考えられる。

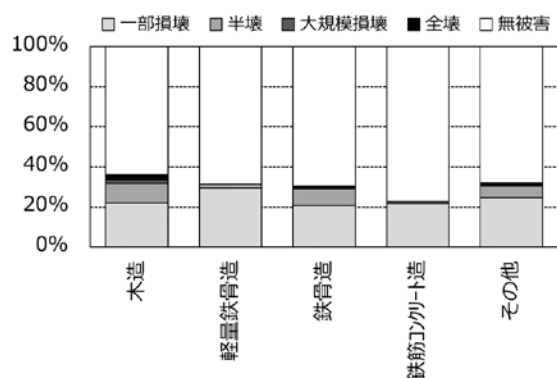
Fig. 8 Rate of houses of each structural material and damage in Uki city, Kumamoto

Fig. 8 に住宅の構造種類ごとに被災程度別の割合を示す。構造種類による被害率の差は大きくないが、木造家屋の住家被害率がやや高く、鉄筋コンクリート造家屋の被害率がやや低い。半壊以上の被害を受

けた家屋は木造と鉄骨造が多い。

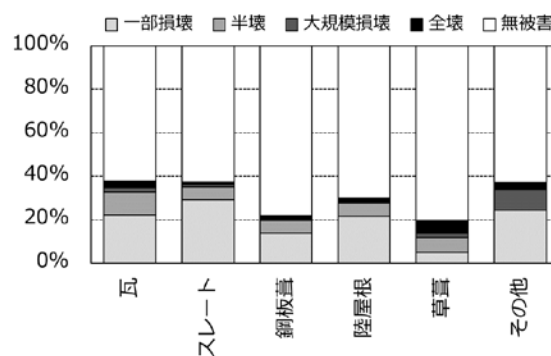
Fig. 9 Rate of houses of each roof material and damage in Uki city, Kumamoto

Fig. 9 には住宅の屋根種類ごとの被災程度割合を示す。瓦またはスレート葺の住宅の被害率がやや高いが、これは Table 5 より木造家屋の被害率が高い

ためと考えられる。草葺の住宅は、被害率は高くないが、全壊率が非常に高い。Fig. 10 に被害程度別の草葺住宅の分布を、Fig. 11 に字別ごとに被災程度別の草葺住宅の数を示す。豊野町と小川町には草葺住宅はほとんど存在しない。多くの草葺住宅は三角町にあり、そのほとんどは無被害であった。一方、震度の大きかった不知火町と松橋町にはそれぞれ約 50 戸の草葺住宅が存在し、被害が発生した。特に松橋町の草葺住宅は甚大な被害を受けた。このため、Fig. 9 に示すように草葺では無被害の住宅が多い一方で、全壊率が高かった。

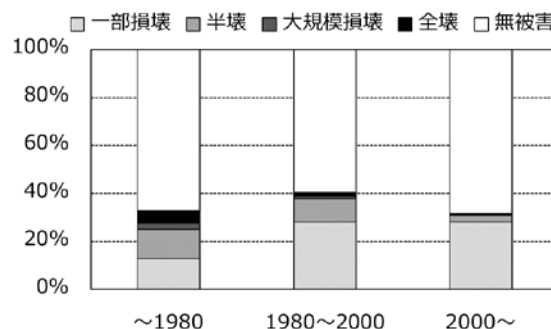
Fig. 12 Rate of houses in each building year and damage in Uki city, Kumamoto

Fig. 12 に住宅の建築年ごとの被害程度の割合を示す。1980 年以前に建築された住宅の被害は半壊以上のものが多いが、2000 年以降に建てられた住宅の多くは半壊に至らない被害であった。

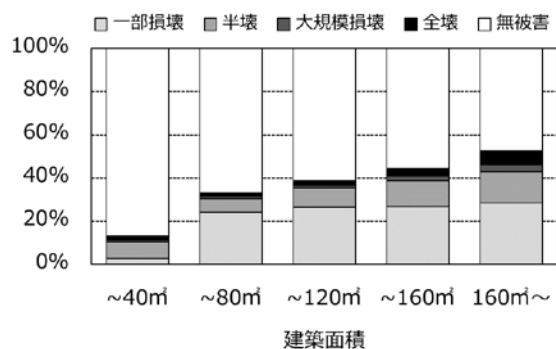
Fig. 13 Rate of houses of each building area and damage in Uki city, Kumamoto

Fig. 13 には、建築面積ごとの被害程度割合を示す。建築面積が大きくなるにつれて被害率が増加する傾向が見られ、半壊以上の被害率も増加する傾向があった。建築面積と被害程度とが関連を持つ要因は明確ではないが、建築面積が大きいものは共同住宅や古い住宅が多いと考えられる。
