地質と崩壊メカニズム（広島地域）

千木良雅弘¹

要旨：西日本豪雨災害によって多数発生した斜面崩壊の内、広島地域の斜面崩壊の地質的原因について調査した。斜面崩壊の多くは、花崗岩地域と流紋岩地域に発生した。両地域ともに岩石の風化形態に強く規制されたものであることがわかった。花崗岩の風化形態としては、マイクロシーティングの発達するものと球状風化とがあり、広島に一般的に分布する花崗岩はマイクロシーティングを伴って風化し、球状風化はあまり一般的には認められない。しかしながら、今回甚大な被害を発生させた個所では、球状風化が認められ、その結果形成された巨大なコアストーンが土石流に含まれ、強い破壊力を発揮した。崩壊源の観察によれば、コアストーンの間マサが流出して、結果的にコアストーンが不安定になって崩壊したものとみられる。流紋岩地域では、高標高部で強く風化して赤味を帯びた岩石の上の土層が崩壊し、土石流となって流下した。風化に伴ってハロイサイトが形成され、それが割れ目に沈殿して割れ目を閉塞していることが認められたことから、表層部の透水性が低下して、土層が急激に飽和して崩壊が発生したものと考えられる。また、土石流の流路には古い土石流堆積物が認められたが、その基質部分はやはり強く風化して粘土化し、水の深部浸透を妨げていたと考えられる。一方で、斜面表面は硬い岩片に覆われているため、表面侵食はあまり進まず、平面的な斜面表面となっていたと推定される。このような条件の斜面を土石流が流下したため、大量の出水があったものと推定される。

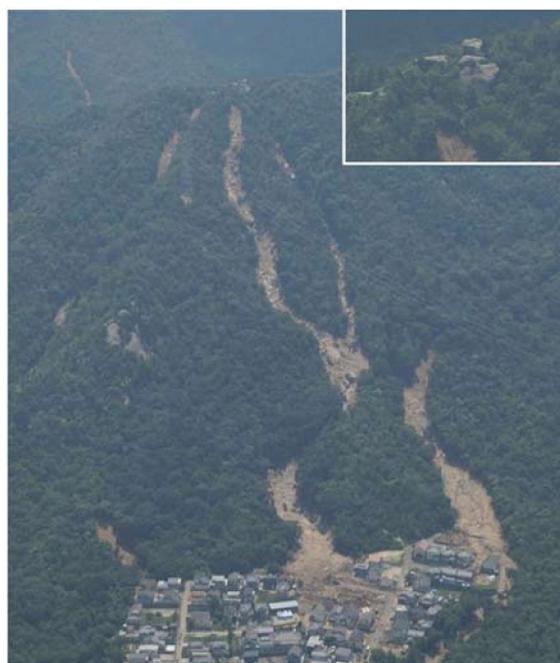
ここでは、比高約 200m の山稜の尾根線直下と途中から崩壊が発生し、土石流となって下方の住宅地を襲った（図1）。土石流には最大差し渡し 14m の大ブロックも含まれ、それは谷の途中で引っかかるように停止していた。また、住宅地にまで至った土石流には丸みを帯びた大岩塊が含まれていた（図2）。

図1 安芸郡熊野町川角地区の崩壊・土石流。挿入写真は崩壊源の直上にある岩塔。これと同様の岩塔は、写真左手中央部にも認められる。

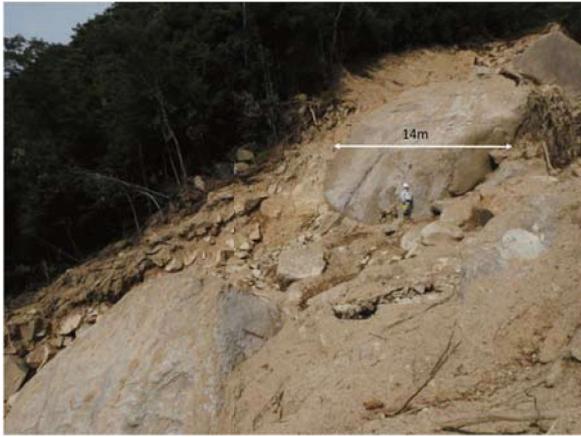
図2 川角地区の崩壊の流路の中間部に残存する大岩塊。

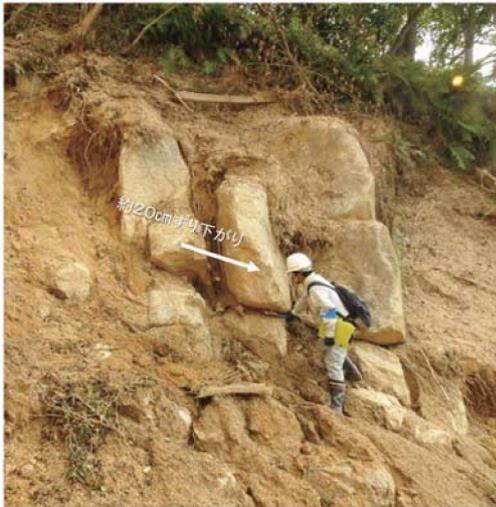
図3 崩壊地上部に認められた花崗岩の岩柱と、節理に沿う岩のずり下がり。

崩壊源には、花崗岩の風化に取り残された岩塔がマサに囲まれるような構造が認められた。そして、一部にはこの岩柱が斜面下方にずり下がる様子(図3)や、マサの部分が地中侵食を受けて空洞になっている様子が認められた。これらのことから、この崩壊・土石流は、岩柱の間を埋めるマサが侵食され、不安定になった岩柱の崩壊に始まったことがわかる。前述した巨大な岩塊もこのような岩柱の一つである。中腹部の崩壊源では、球状風化ではなく、もう一つの風化形態であるマイクロシーティングの発達した花崗岩表層部の土層が崩壊したものであるが、その流路には球状風化した花崗斑岩の露出も見られ、そのコアストーンも土石流に参加している。沢の上部で大岩塊が残存している部分の斜面傾斜は約35度で、未だに不安定な状態にある。

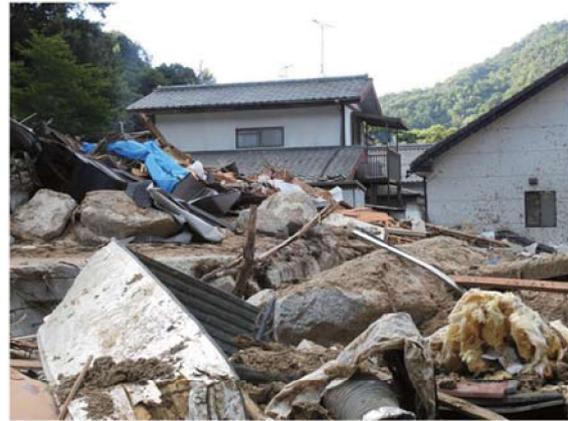
ここでも、川角地区と同様に、花崗岩の球状風化によって形成されたコアストーンが土石流に含まれ、それが家屋を破壊しており、土石流の破壊力を増大していたとみられる。崩壊源には、やはり、マサに取り囲まれた岩

柱やコアストーンが認められ、ここでも、マサの地中侵食によって岩塊が不安定となり、崩壊が発生したと判断される。

図4 矢野東地区で家屋を襲った花崗岩のコアストーン

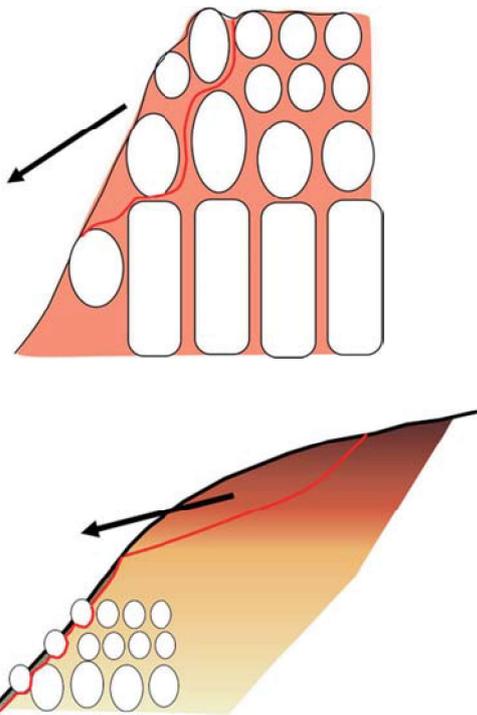
このように球状風化した花崗岩の崩壊メカニズムを模式的に図5に示す。2017年の九州北部豪雨災害時に多発した花崗閃緑岩の崩壊は、球状風化してコアストンの残存する部分の崩壊と、コアストーンも失われた部分でマサが深くまで崩壊した部分とがあった。それに対して、今回ののは、高標高部にあったであろうマサは失われた斜面で崩壊が発生した。このようにマサの抜け出しによって生じる崩壊は、地中侵食がある程度進んだ段階で生ずると考えられるので、表層崩壊とは言え、降雨強度のピークの時に生ずるとは限らず、それに遅れて生ずる場合もあると考えられる。

図 5 球状風化した花崗岩類の崩壊模式図。上は今回の川角地区や矢野東地区の崩壊。下は、2017 年九州北部豪雨災害で発生した崩壊模式図。花崗岩類は、高標高部に強く風化して形成されたマサが残されている場合が多く、下図では、その崩壊と低標高部のコアストーンとマサとの崩壊の両方が起こったことを示している。それに対して、上図では、岩塔の上に存在したであろうマサはすでに取り去られている。

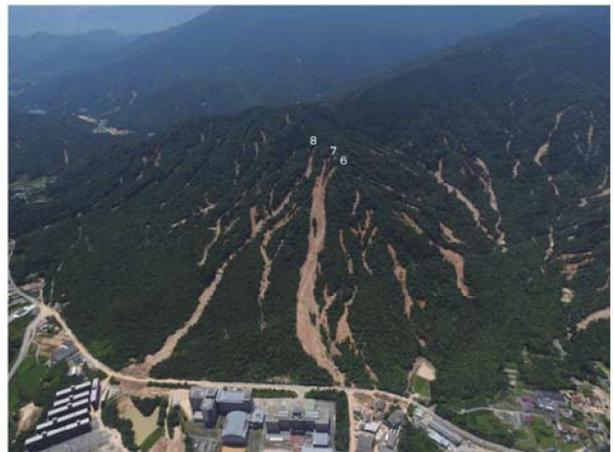
当地域に分布する流紋岩類は白亜紀のもので、一括して高田流紋岩類と呼ばれる。呉市から東広島市までの広い範囲で崩壊が発生した。いずれも崩壊源は山稜の上部にあり、上空からの観察でも赤みを帯びているのが認められた。現地調査は、黒瀬町の広島国際大学裏の山と、呉市安浦町とで詳細調査を行った(図 6)。このあたりに分布する流紋岩は野呂山溶結凝灰岩とされているが(東元他、1985)、調査箇所では、溶結凝灰岩に特徴的なユータキシック構造は認められなかった。崩壊源の例を図 7 に示す。

図 6 流紋岩地域の崩壊状況(広島国際大学裏)。6, 7, 8 の番号は崩壊調査箇所。

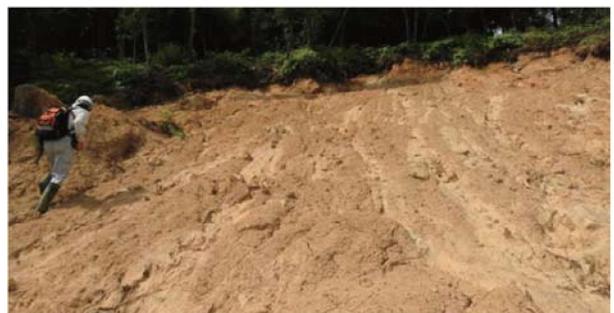
図 7 崩壊源の状況の例。図 6 の崩壊源 6。崩壊地内には水が勢いよく噴出した痕跡が残されている。

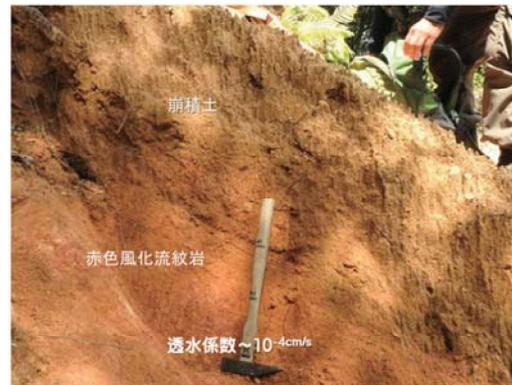
図 8 崩壊源の鉛直掘削断面。流紋岩は赤色に風化している。崩壊源 8。

崩壊の深さはいずれも 1m に満たなかった。図 8 に崩壊源での掘削断面を示す。赤く発色しているのは斜長石である。X 線分析の結果、風化鉱物としてハロイサイトが検出された。この風化岩の透水試験の結果、透水係数は $10^{-3} \sim 10^{-4} \text{cm/s}$ であった。 10^{-3}cm/s は、3 時間雨量にすると 100mm 相当である。

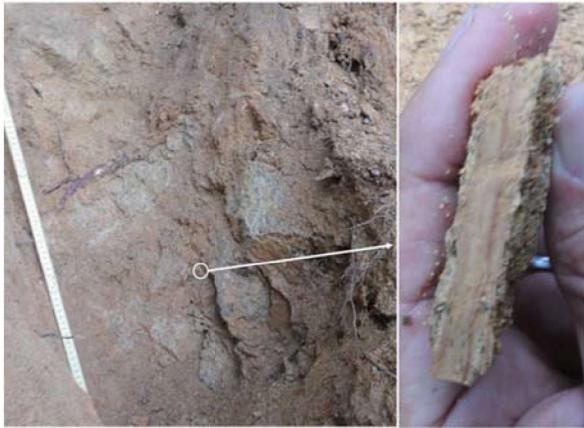
呉市安浦町中畑の崩壊地の崩壊源を掘削した結果、風化岩の割れ目を粘土鉱物が閉塞している様子が確認された(図 9)。これは、厚さ 1 cm 程度に沈積したハロイサイト層であった(図 10)。流紋岩が風化して溶出したアルミニウムとシリカが結合して沈殿したものと考えら

図9 風化した流紋岩の節理を埋めるハロイサイト脈。

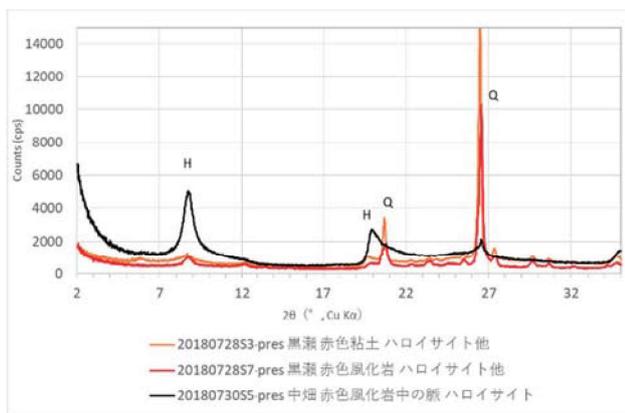
図10 粘土鉱物の X 線回折プロファイル。黒瀬赤色粘土は、土石流堆積物の基質；黒瀬赤色風化岩は崩壊源 8 の風化岩；中畑赤色風化岩中の脈は図 9 に示したもの。脈はほぼ純粋なハロイサイトからなる。

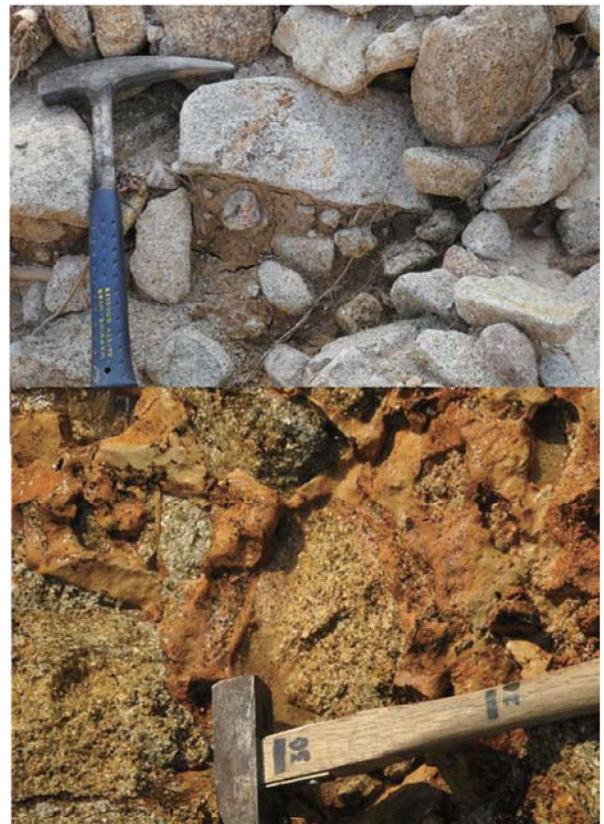
土石流の流下経路には古い土石流の堆積物があり、その上を今回の土石流が移動した。土石流の映像を見ると、土石に比べて水量が多く、まるで洪水のように見受けられた。崩壊 6 と 7 の移動経路では、古い土石流堆積物の断面が認められた。それによれば、古い土石流堆積物では基質が粘土化しており、全体の透水係数が著しく低いと推定される (図 11)。この粘土は、X 線分析の結果によればハロイサイトと同定された (図 10)。

図11 新しい土石流堆積物 (上) と古い土石流堆積物 (下)。古い土石流堆積物では、基質が粘土化している。

一方、新しい土石流堆積物の基質は粘土混じりの砂質で (図 11) 透水性は相対的にかなり高いと推定される。このように、土石流の移動経路の地盤は、下位に透水性の低い堆積物があり、その表層部を透水性の高い堆積物が覆うような構造をしている。そのため、水は下方にはしにくく表流水が生じやすい。しかしながら、表層部は硬質の岩片によって保護されているため、侵食に対する抵抗性が強いと考えられる。このような条件によって、洪水のような土石流が生じたものと思われる。

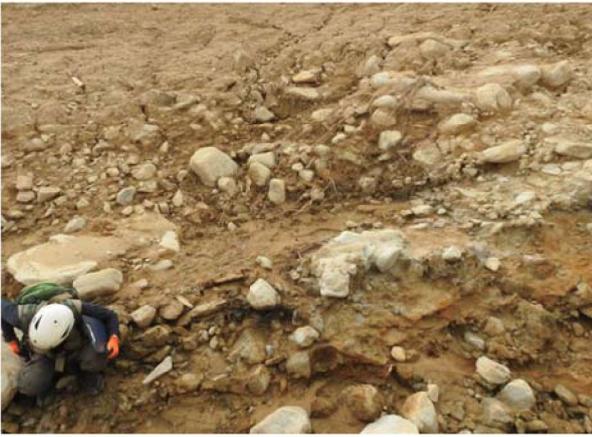
土石流堆積物には、最大径 30 cm 程度の丸い流紋岩礫が大量に含まれていた (図 12)。これは、一見河床礫のようにも見えるが、実際には、流紋岩が球状風化したものであり、それが風化断面に見取ることができる (図 13)。新鮮な流紋岩の露頭はあまり広く露出していないが、図 6 の広島国際大学の裏側の山の反対側の沢で見られ、そこでは柱状節理が発達していた。おそらく柱状節理に関して球状風化が進んだものと考えられる。ただし、この柱状節理によってできた石柱は直径数 10 cm 以下と細いため、川角地区のような巨大なコアストーンは形成されていない。

図12 古い土石流堆積物とそれを覆う今回の土石流堆積物。

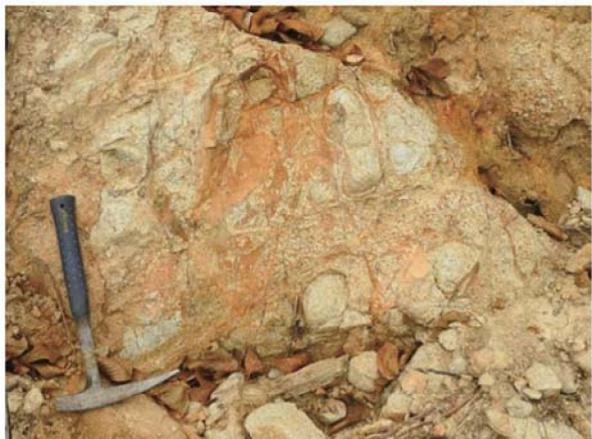
図13 流紋岩の球状風化

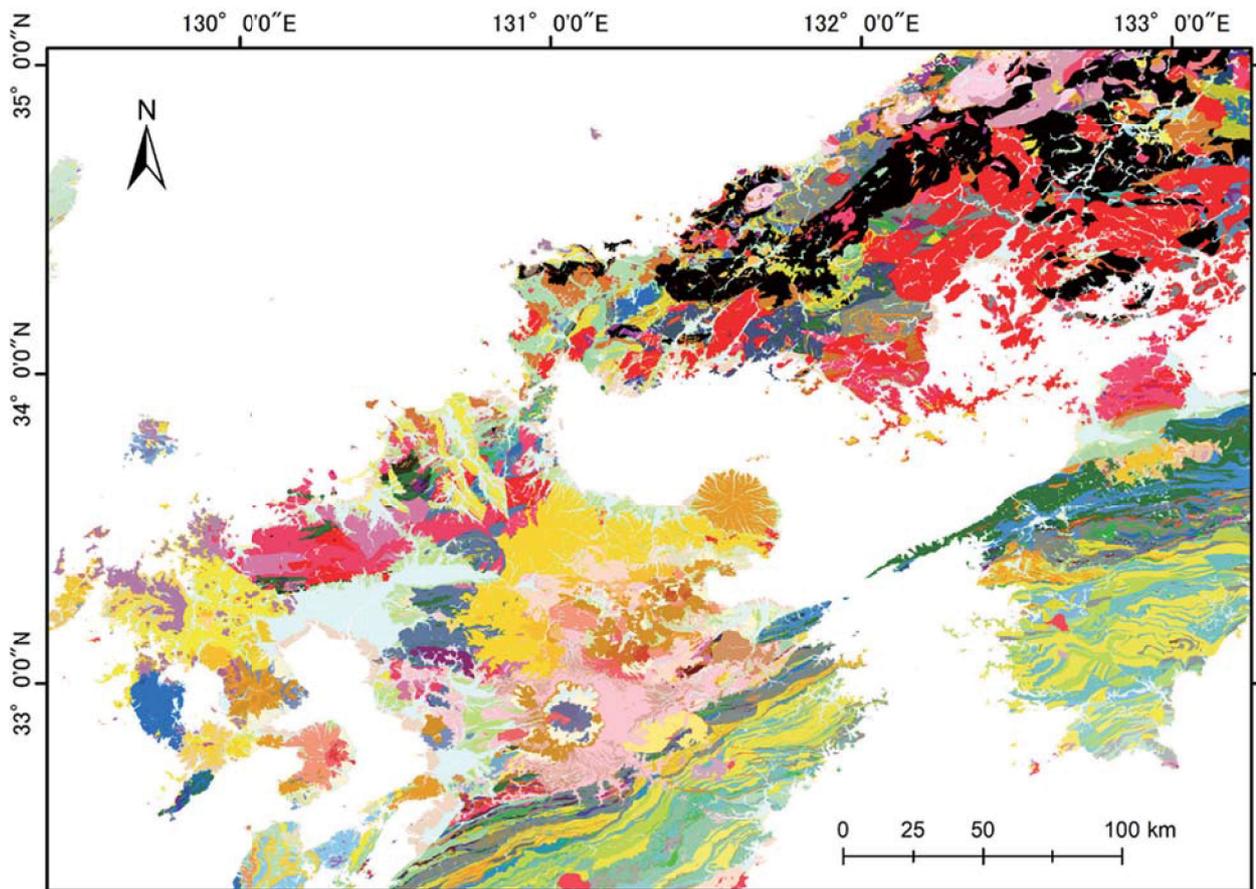
図13には、西日本の地質図を示すが、広島の被災地に分布するのと同様の白亜紀の花崗岩類と流紋岩類は広く分布している。つまり、このような地域に今回と同様の降雨が降れば、他の地域でも同様の災害が起こり得ると考えておくべきである。それに備えるためには、岩石の風化帯構造を知り、ある程度広い範囲を区域分けして、降雨に対する応答を評価していくことが必要であると考えられる。

図 14 西日本の地質図（シームレス地質図による）。赤は白亜紀の花崗岩類、黒は白亜紀の流紋岩類を示す。

花崗岩の場合には、この中に球状風化するものとマイクロシーティングを生じるものがあり、また、風化の程度も場所によって異なるが、ある程度地図上で分類することが可能であると考えられる。また、流紋岩の風化程度もマッピングすることが可能である。このような岩石の種類と特徴的な風化帯構造によって地質を分類することが必要である。

現在行われている土壌雨量指数による土砂災害警戒情報は、非常に高度化したものではあるが、最大の欠点は地中のモデルが1種類でブラックボックス化していることである。今回の西日本豪雨災害による経験は、地中のモデルを複数設定することが必要であることを示している。ただ、すべての地質ごとに設定する必要はなく、風化帯構造の共通するような岩石は1つのカテゴリとすることによって、煩雑さを回避できるものと考えられる。
