# 平成30年台風21号による強風・高潮災害の総合研究

## --科学研究費補助金・特別研究促進費による突発災害調査研究 平成30年度報告--

丸山 敬

京都大学防災研究所

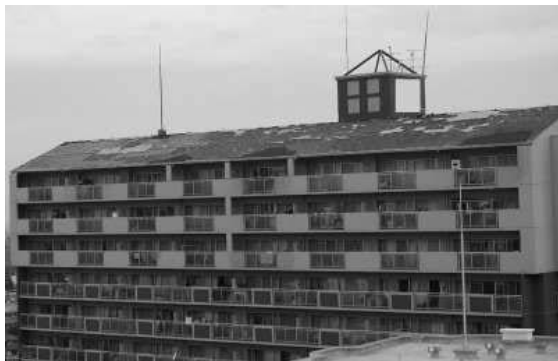
市街地では高層ビルや大スパン建物の被害が見られた。これらの多くは外装材の被害（図 21,22）が主であるが，高層階まで飛来物が飛んできたと推定される被害（図 23）も見られた。ビルの外装材が破壊されることにより，風雨の侵入による室内の被害（図 24）。室内側の気圧の急激な変化により，室内や軒の天井の脱落（図 25,26），内装材・間仕切り壁の破損（図 27）などが見られた。

図 21 マンションの屋根葺き材の飛散

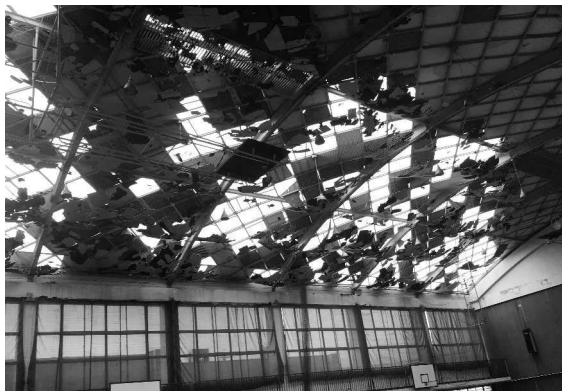
図 22 体育館の屋根の飛散

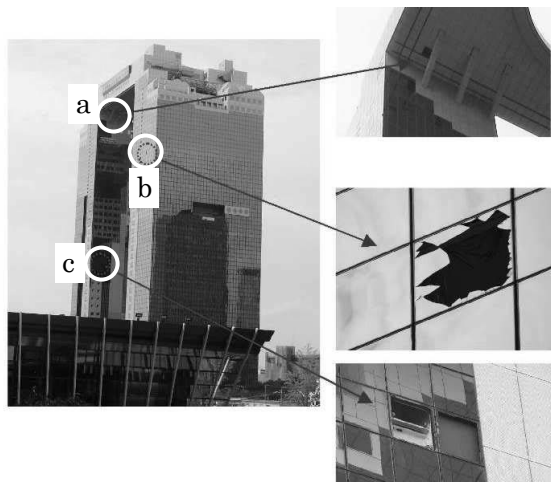
図 23 高層ビルの外装材の被害  
(b 部分は飛来物によるものと推定)

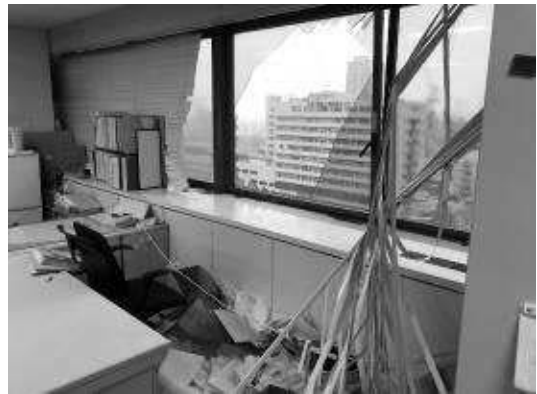
図 24 窓ガラスの破損によるビル室内の被害

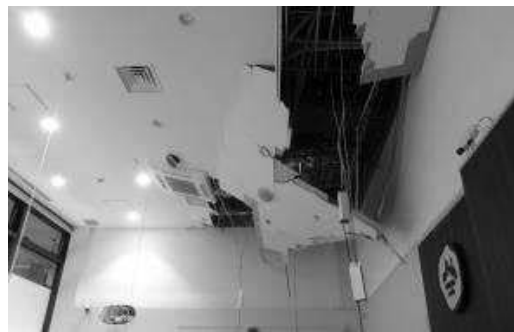
図 25 ビル室内の天井の脱落

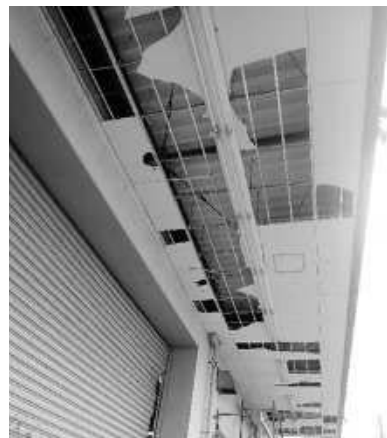
図 26 ビルの軒の天井の脱落

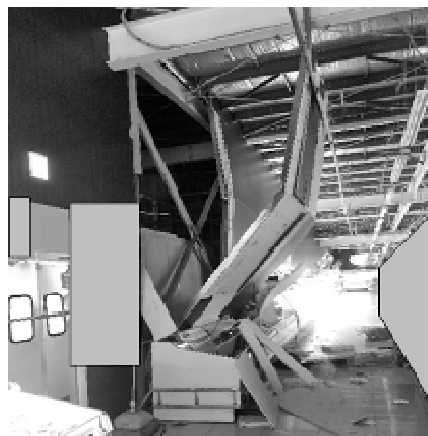
図 27 店舗の間仕切り壁の被害

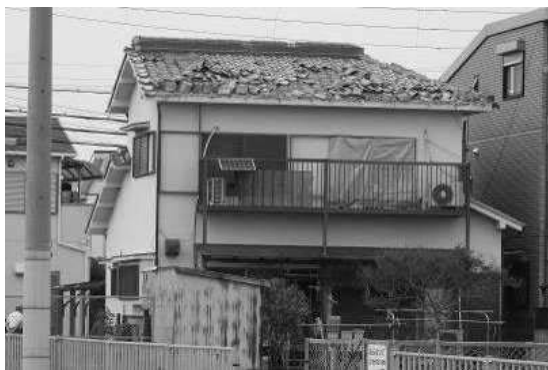
住家の被害については、屋根ふき材や壁、窓ガラスなどの外装材の破損(図 28-30)や付属物の被害(図 31-33)。また、破損物の飛散による被害(図 34-36)、伝統的建築物の被害(図 37)、塀(図 38)、門扉、欄干などの被害などの倒壊、転倒の例が見られた。

図 28 瓦の飛散

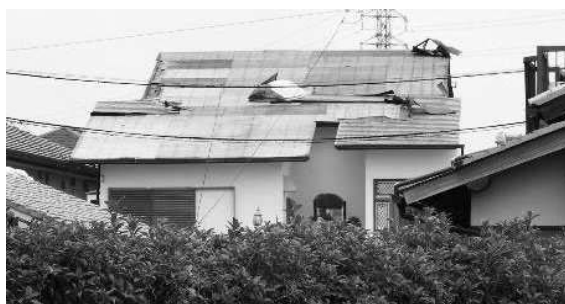
図 29 屋根ふき材のめくれ・飛散

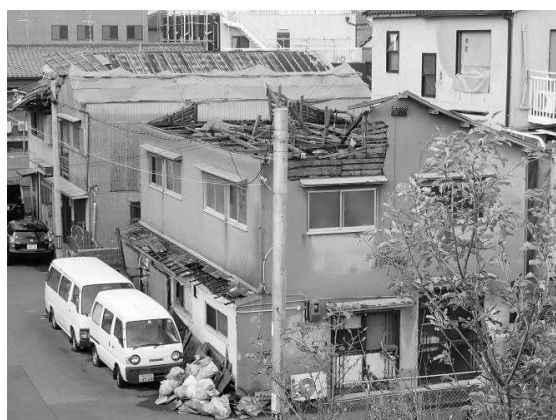
図 30 屋根の飛散・小屋組みの被害

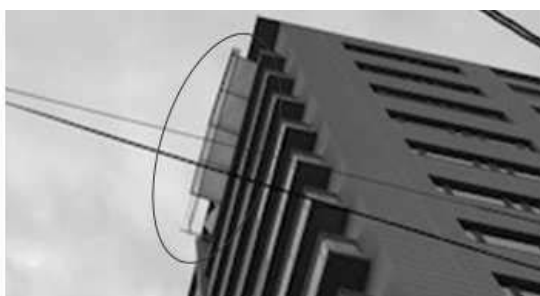
図 31 集合住宅の手すりの被害

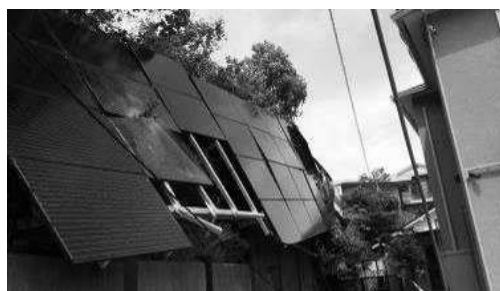
図 32 建築物上設置太陽光発電システムの被害

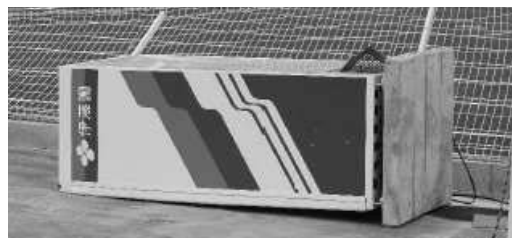
図 33 自動販売機の転倒

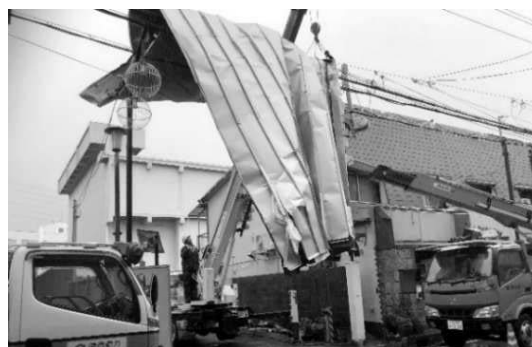
図 34 薄板鋼板屋根の飛散による被害

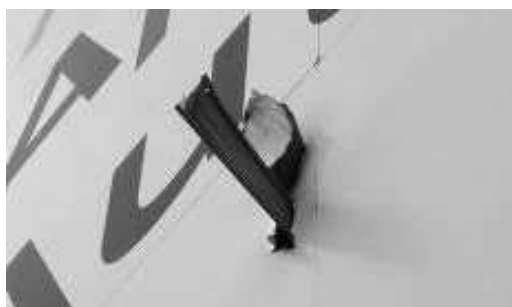
図 35 看板への飛来物の突き刺さり

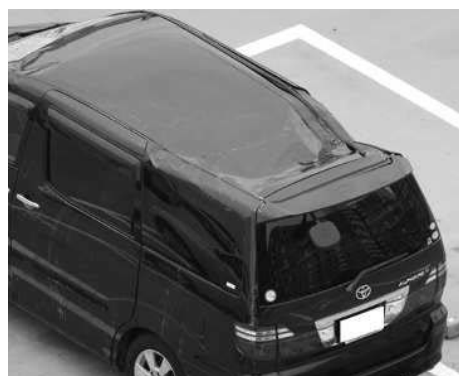
図 36 飛来物の衝突による自動車の被害

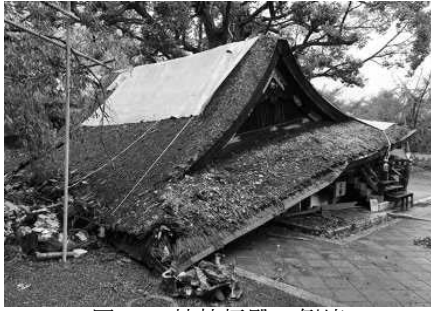
図 37 神社拝殿の倒壊

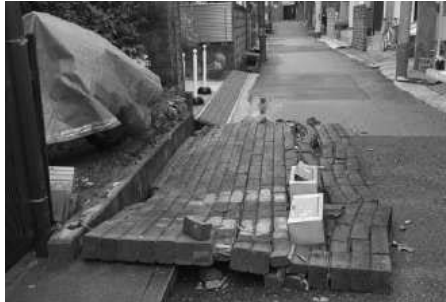
図 38 コンクリートブロック塀の倒壊

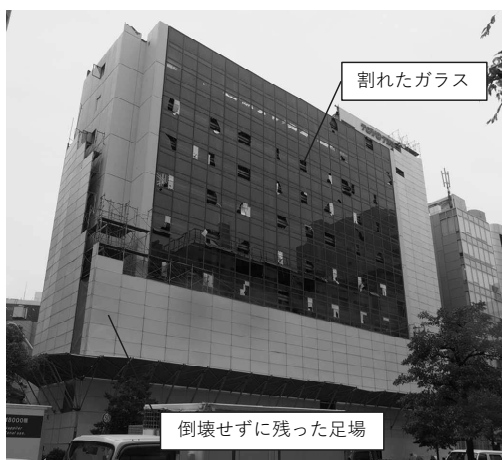
その他の被害としては足場の被害（図 39）、太陽光発電システムの被害（図 40）、工作物（図 41）、農業施設（図 42）などが見られた。

図 39 防音パネル足場の倒壊

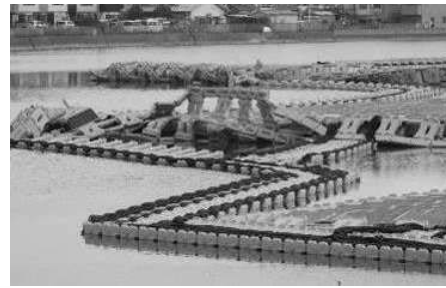
図 40 水上設置型太陽光発電システム設備の被害

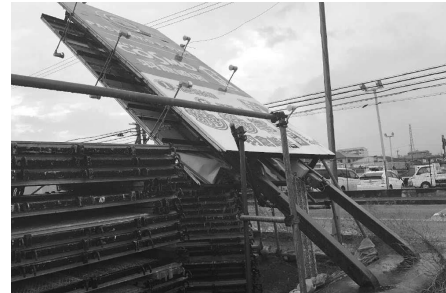
図 41 広告板の倒壊

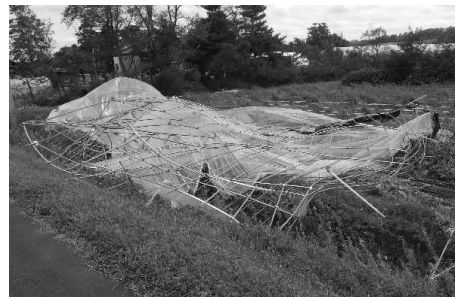
図 42 パイプハウスの倒壊

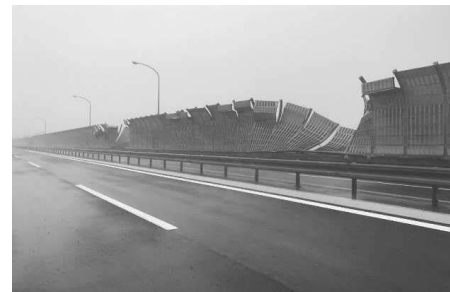
交通・インフラの被害としては、高速道路の被害（図 43）。大阪港、神戸港内の人工島では、強風や浸水により、港湾施設が被害を受けた（図 44）。また、強風により流された船舶の衝突により、関西国際空港連絡橋が被害を受けた（図 45）。船舶による橋梁への衝突はこれ以外にも阪神高速道路湾岸線、県道芦屋鳴尾浜線でも発生した。また、車の横転も各地で見られた（図 46,47）。

図 43 遮音壁の損傷

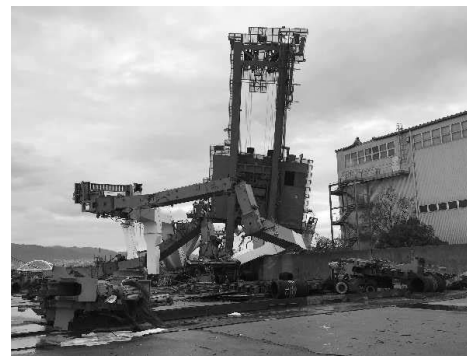
図 44 ガントリークレーンの倒壊

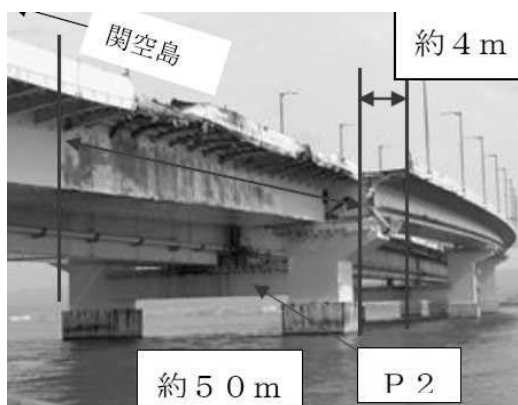
図 45 船の衝突による空港連絡橋の損傷  
(国土交通省, 2018)

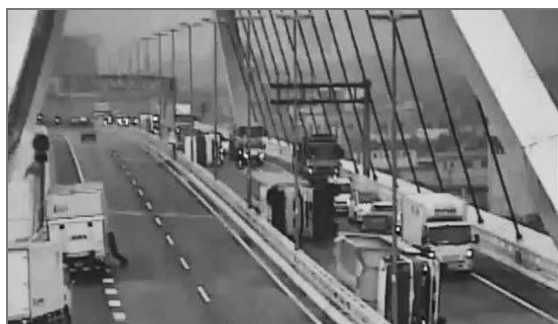
図 46 橋梁上での車両の横転

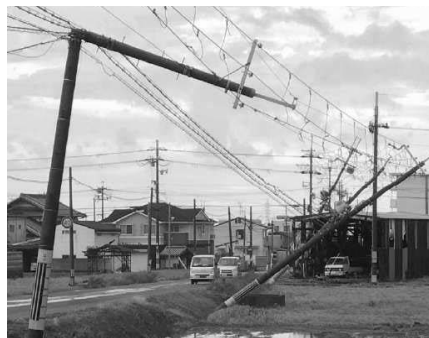
電力施設の被害(図 48)としては、関西電力管内(図 49)において、電柱の倒壊は合計 1343 本。うち、飛来物・建物倒壊に伴う 2 次被害は 788 本(89%)に及んでおり、風力のみによる倒壊はみられなかった。また、配電設備の被害は高圧線 4914 径間、柱上変圧器 362 台、地上機器 38 台、地中ケーブル 544m で、高圧線の断線は大阪と和歌山で多く、柱上変圧器の被害は神戸と和歌山で、地上機器の被害は神戸で多く、地中ケーブルの被害は大阪南でのみ発生した。その他、配電線の回線数では 3765 回線、停電戸数では 220 万軒におよび、回線数については阪神・淡路大震災(649 回線)をはるかに上回る規模のものであった。

図 48 電力施設の被害

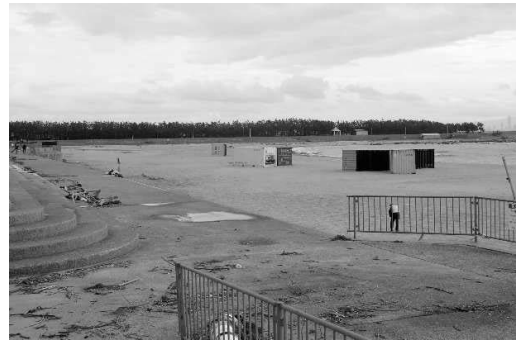
南芦屋浜では潮芦屋ビーチにおいて、図 50 のように、約 10 基のコンテナの漂着が確認されており、さらに、階段護岸上の公園や背後の道路に漂流物が散乱していたことから、護岸を越えた越波による浸水が発生していたと考えられる。また、芦屋ベランダと呼ばれる南側護岸においても、護岸上に整備された駐車場が洗掘されていたことから、越波が起きていたことがわかった。さらに、護岸背後の涼風町の道路には、図 51 のように、かなりの量の砂が堆積しており、越波が激しかったことが推察された。また、涼風町の住宅の外壁に明瞭な浸水痕跡が確認され、

図 50 潮芦屋ビーチへのコンテナ漂着

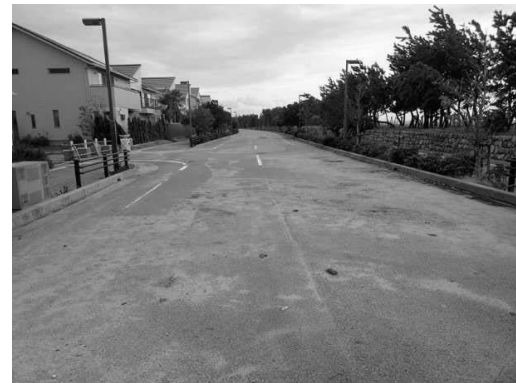
図 51 芦屋市涼風町における越波浸水の痕跡

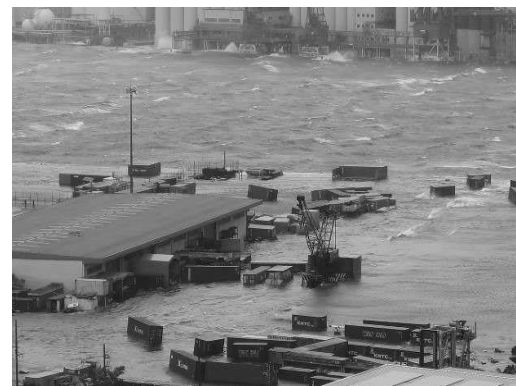
六甲アイランドでは、高潮による浸水が顕著であった。図 52 に六甲アイランドで撮影された浸水状況を示す。大規模な浸水により自動車やコンテナが流され、道路上に散乱した。また、六甲アイランドと対岸を結ぶ六甲大橋の出入口付近の道路が冠水し、島は約 3 時間にわたり孤立状態になった。阪神淡路大震災の際に、ポートアイランドに架かる神戸大橋がずれて島が孤立し、その後、代替アクセスとして神戸港島トンネルが整備された。しかしながら、沈埋トンネルは風水害の浸水に対して脆弱で、今回も翌 9 月 5 日まで通行止めが続いた。

図 52 六甲アイランドにおける浸水被害  
(Twitter より, 9/4 14:23 配信)

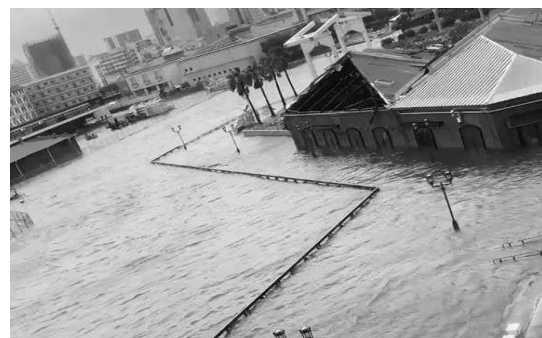
防潮ラインの外側、いわゆる堤外地の浸水被害の例として、神戸ハーバーランドにおける高浜岸壁が図 53 のように高潮で浸水し、煉瓦倉庫レストラン街が水に浸かった被害が挙げられる。また、ハーバーランドの西側に位置する東川崎町の湊小学校周辺でも、浸水が発生した。防潮ゲートが閉められたために、住宅地への高潮の浸水は防がれたが、その一方で、排水が追いつかず、内水氾濫による床上浸水が起こった。

図 53 煉瓦倉庫レストラン街の浸水  
(Twitter より 9/4 14:44 配信)

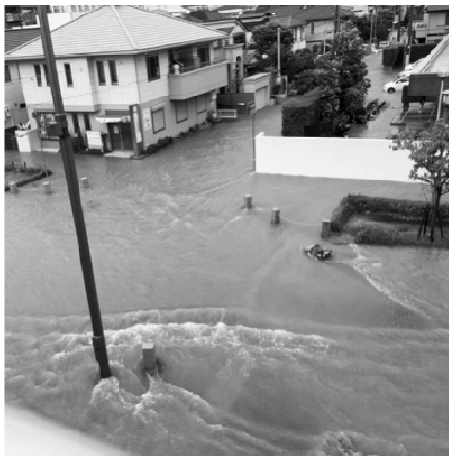
による影響が大きく、津門川が氾濫危険水位を超過し、宮川（兵庫県芦屋市、図 54）と高橋川（兵庫県神戸市東灘区）で小規模な氾濫が発生した。

図 54 宮川の氾濫と溢水  
(Twitter より 9/4 14:44 配信)

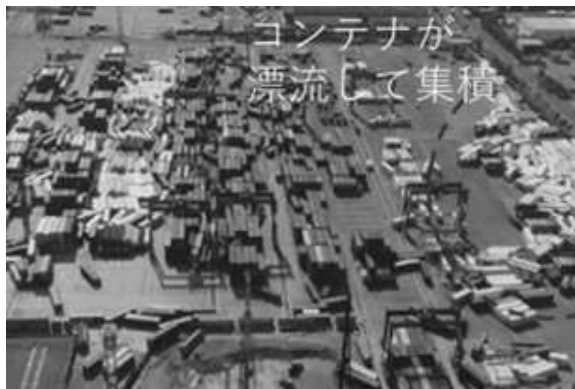
図 55 六甲アイランドにおけるコンテナの散乱

六甲アイランド東側では高潮と波浪により、甚大な被害が発生した。図 55 はコンテナの漂流状況であり、高潮による流れでコンテナが漂流し、コンテナターミナル外周のフェンスまで流されて集積したものと推定される。自動車の被害は、高潮で流されただけでなく、波によって持ち上げられて積み重なり、被害が拡大した。六甲アイランド東側は地盤が全体に低く被害が大きい。一方、六甲アイランド西側は、東側と比較すると浸水深が小さかったものの、コンテナターミナルでは電源施設が高潮によって浸水し、ガントリークレーン等の設備が稼働できない状態となった。
