災害調査報告

—平成30年台風第21号による強風・高潮災害について—

— Strong Wind and Storm Surge Disaster Caused by Typhoon Jebi in 2018 —

丸山 敬

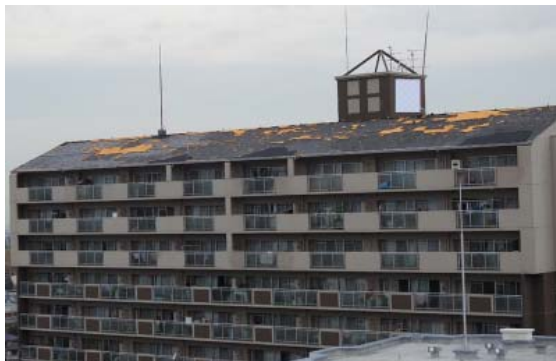
市街地では高層ビルや大スパン建物の被害が見られた。これらの多くは外装材の被害 (Fig.21-15) が

Fig.21 scattered masonry rooftop cladding (科研費報告書, 2019)

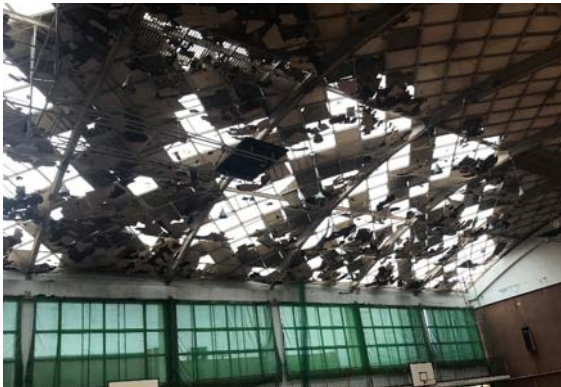
Fig.22 damaged roof of gymnasium (科研費報告書, 2019)

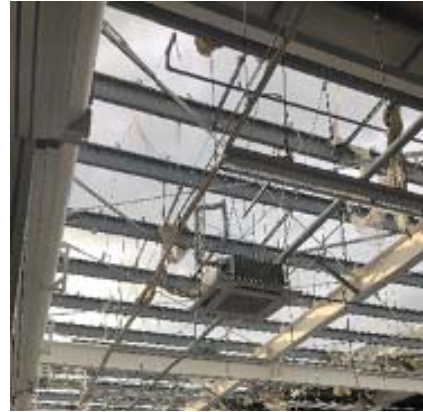
Fig.23 scattered steel plate roof (科研費報告書, 2019)

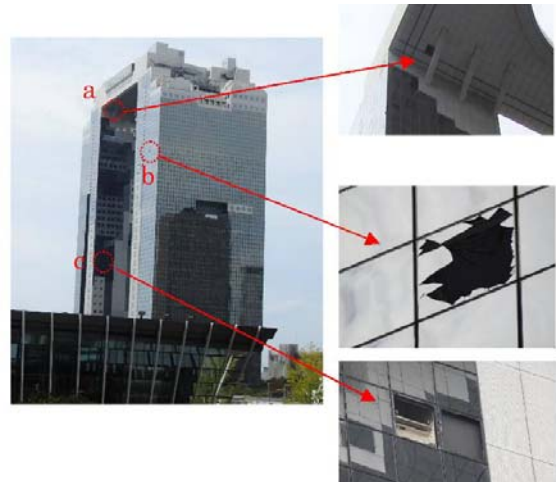
主であるが、高層階まで飛来物が飛んできたと推定される被害 (Fig.24) も見られた。ビルの外装材が破壊されることにより、風雨の侵入による室内の被害 (Fig.25)。室内側の気圧の急激な変化により、室内や軒の天井の脱落 (Fig.26,27)、内装材・間仕切り壁の破損 (Fig.28) などが見られた。

Fig.24 damage to cladding of high-rise building (b. assumed to be by airborne objects) (科研費報告書, 2019)

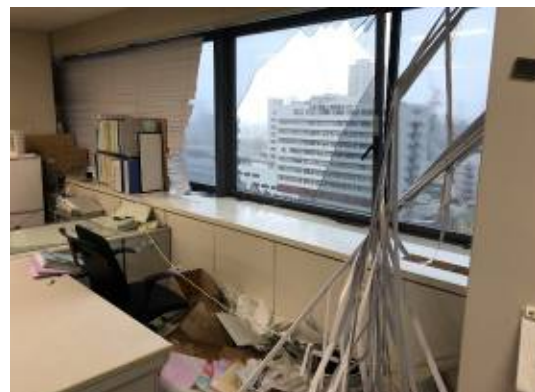
Fig.25 damage to interior due to damage to glass window on the 13th floor (科研費報告書, 2019)

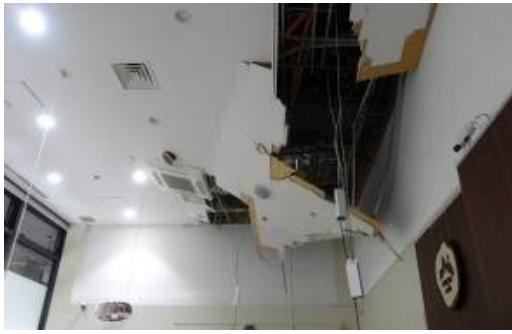
Fig.26 damage to the ceiling (科研費報告書, 2019)

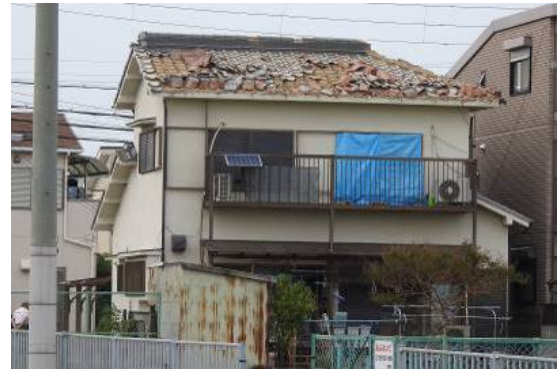
住家被害の多かった泉佐野市の一部地域を対象に、現地での聞き取り調査を行った結果によると、古い木造和瓦葺きの住宅を中心に屋根葺材の飛散被害が発生し、その被害に伴う飛来物によって耐風設計された新しい住宅でも外装材被害が発生したこと。新しい住宅や維持管理が行われていた住宅の屋根被害はほとんど確認されず、屋根葺材の耐風設計に関する規則改正やガイドライン整備が功を奏していることがわかった。

Fig.29 scattering of roof tiles (科研費報告書, 2019)

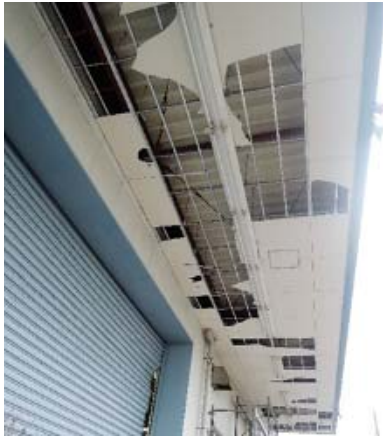
Fig.27 damage to building eaves (科研費報告書, 2019)

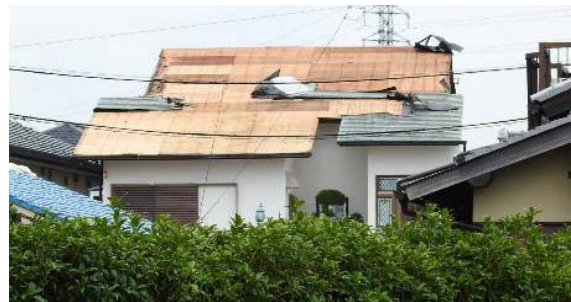
Fig.30 damage and blowing up of roof materials (科研費報告書, 2019)

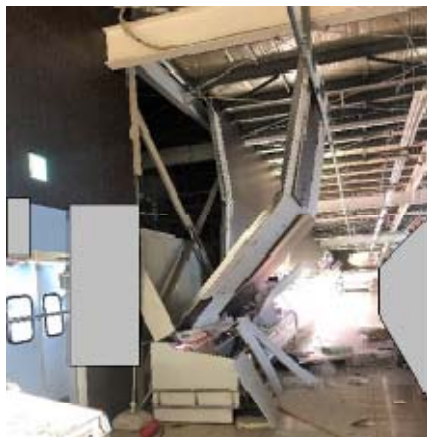
Fig.28 damaged to a store partition wall (科研費報告書, 2019)

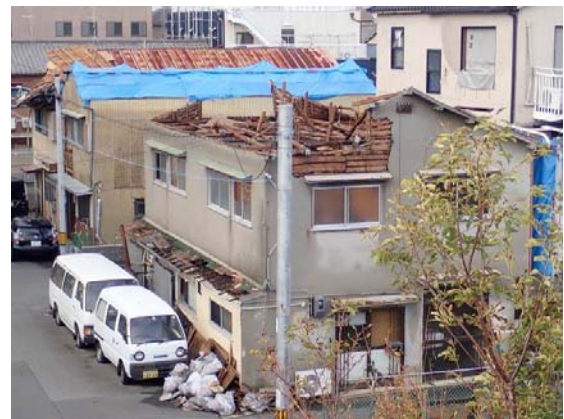
Fig.31 damage to room and loft (科研費報告書, 2019)

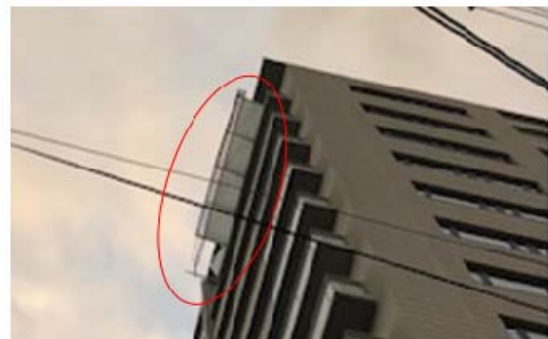
Fig.32 damage to railing of a housing complex (科研費報告書, 2019)

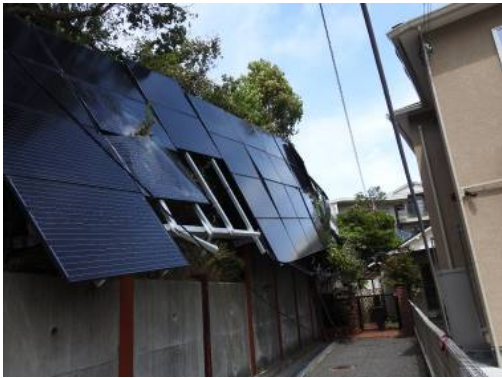
Fig.33 damage to solar panels (科研費報告書, 2019)

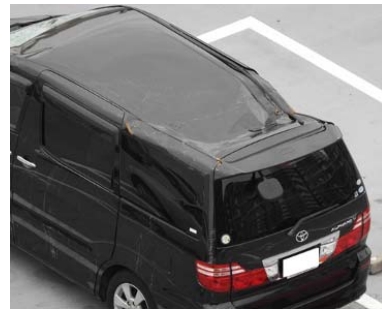
Fig.37 vehicle damage due to flying debris (科研費報告書, 2019)

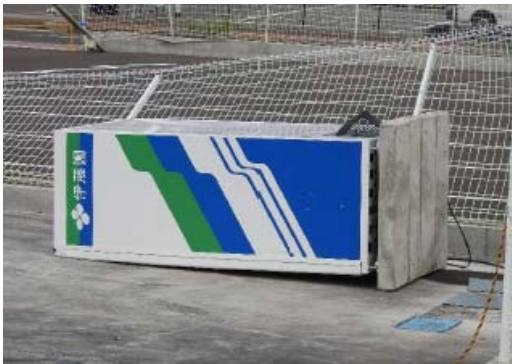
Fig.34 toppled down vending machine (科研費報告書, 2019)

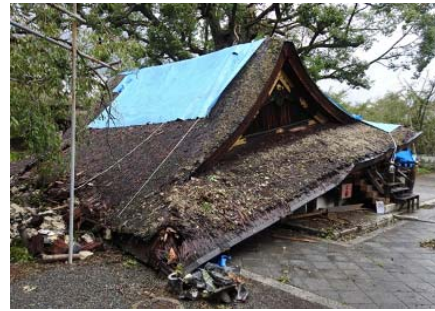
Fig.38 collapse of a Shinto shrine (科研費報告書, 2019)

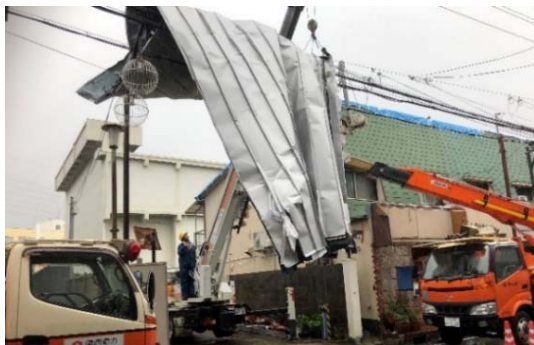
Fig.35 damage due to scattered steel sheet roof (科研費報告書, 2019)

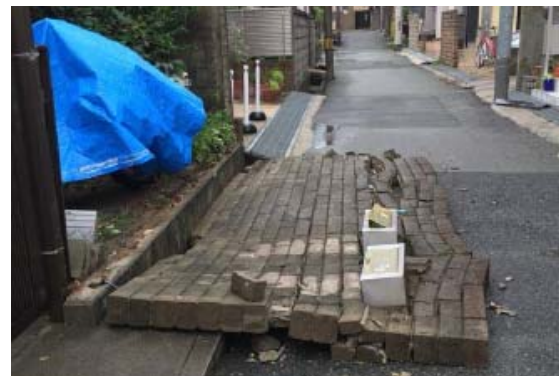
Fig.39 damaged to a concrete parapet wall (科研費報告書, 2019)

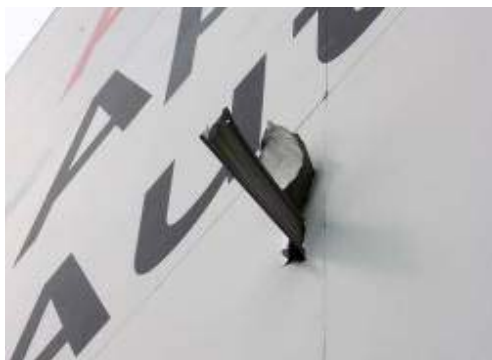
Fig.36 flying object hitting an advertisement (科研費報告書, 2019)

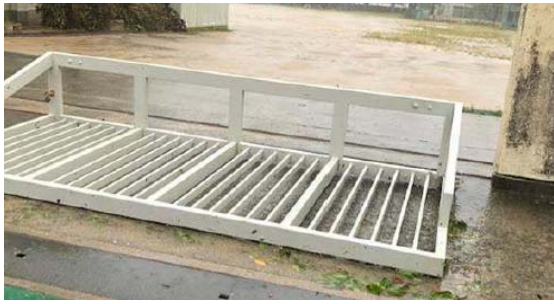
Fig.40 falling of a barricade (科研費報告書, 2019)

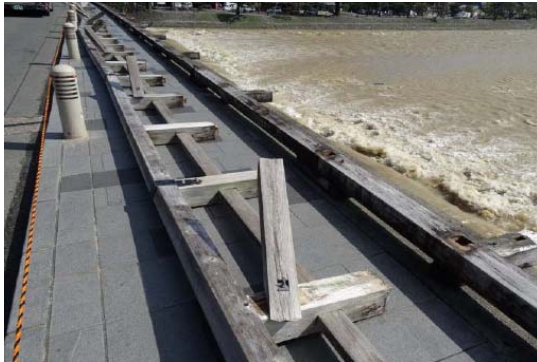
Fig.41 collapse of bridge railings (科研費報告書, 2019)

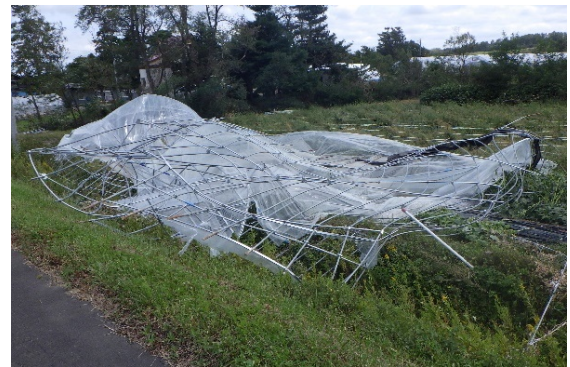
Fig.45 collapse of a pipe house (科研費報告書, 2019)

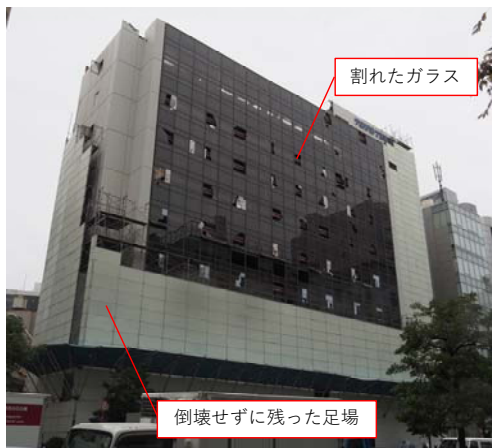
Fig.42 collapse of soundproof scaffolding (科研費報告書, 2019)

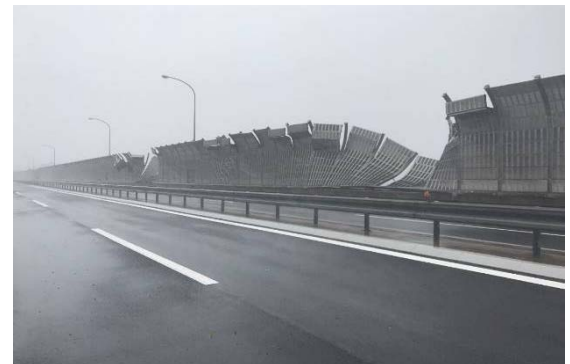
Fig.46 damage to highway sound insulation wall (科研費報告書, 2019)

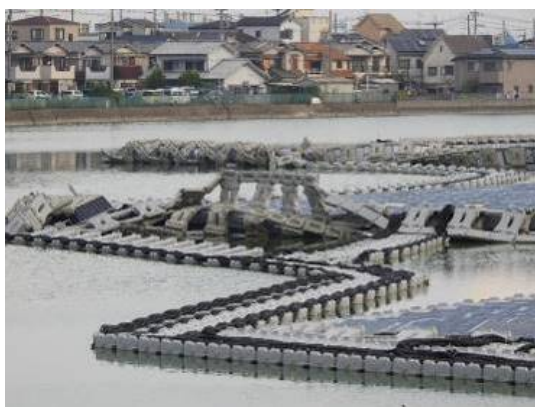
Fig.43 damage to solar farm on a pond (科研費報告書, 2019)

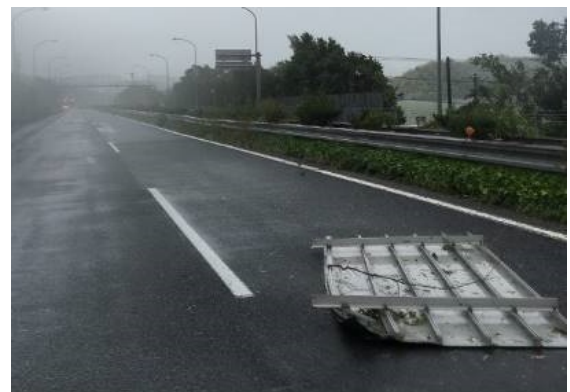
Fig.47 sign-board blown out by wind (科研費報告書, 2019)

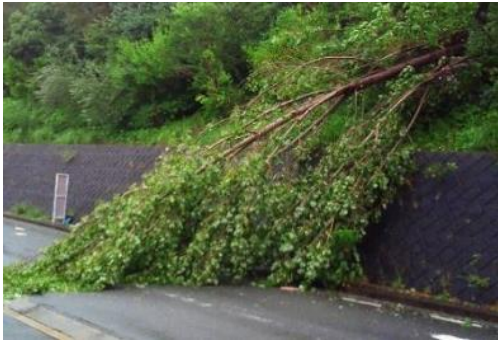
Fig.48 road closure due to uprooted tree
(科研費報告書, 2019)

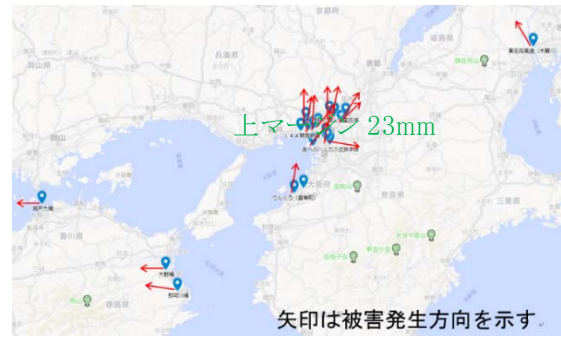
Fig.52 location and direction of the vehicle overturn
(科研費報告書, 2019)

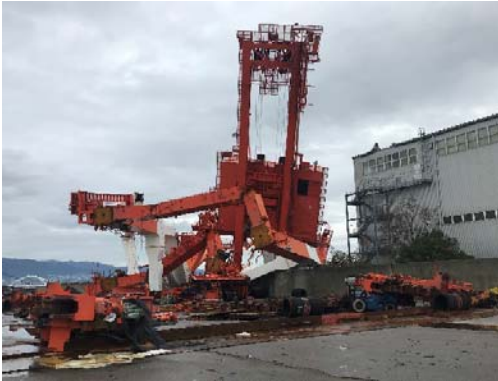
Fig.49 gantry crane collapse (科研費報告書, 2019)

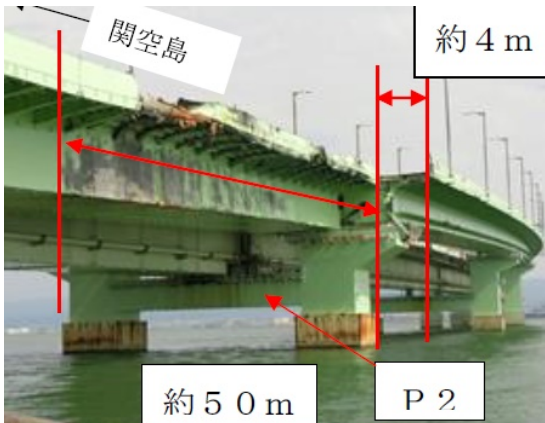
Fig.50 collision damage caused to airport connecting bridge by drifting ship (国土交通省, 2018)

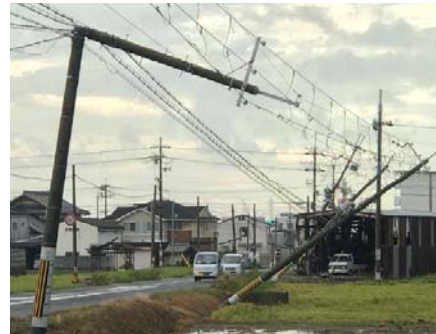
電力施設の被害 (Fig.53) としては、関西電力管内 (Fig.54) において、電柱の倒壊は合計 1343 本。うち、飛来物・建物倒壊に伴う 2 次被害は 788 本 (89%) に及んでおり、風力のみによる倒壊はみられなかった。また、配電設備の被害は高圧線 4914 径間、柱上変圧器 362 台、地上機器 38 台、地中ケーブル 544m で、高圧線の断線は大阪と和歌山で多く、柱上変圧器の被害は神戸と和歌山で、地上機器の被害は神戸で多く、地中ケーブルの被害は大阪南でのみ発生した。その他、配電線の回線数では 3765 回線、停電戸数では 220 万軒におよび、回線数については阪神・淡路大震災 (649 回線) をはるかに上回る規模のものであった。

Fig.53 damage to telephone pole
(科研費報告書, 2019)

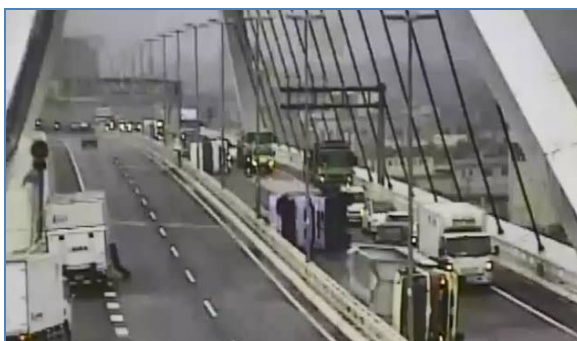
Fig.51 toppled vehicles on the bridge
(科研費報告書, 2019)

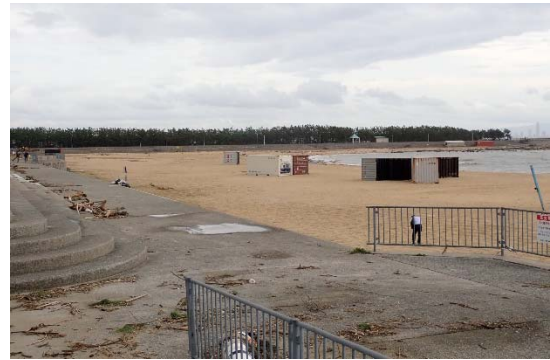
南芦屋浜では潮芦屋ビーチにおいて、Fig.55 のように、約 10 基のコンテナの漂着が確認されており、さらに、階段護岸上の公園や背後の道路に漂流物が散乱していたことから、護岸を越えた越波による浸水が発生していたと考えられる。また、芦屋ペランダと呼ばれる南側護岸においても、護岸上に整備された駐車場が洗掘されていたことから、越波が起きていたことがわかった。さらに、護岸背後の涼風町の道路には、Fig.56 のように、かなりの量の砂が堆積しており、越波が激しかったことが推察された。涼風町の住宅の外壁に明瞭な浸水痕跡が確認され、床上浸水が発生していたことがわかった。

Fig.55 Drifted container on Shio-Ashiya beach (科研費報告書, 2019)

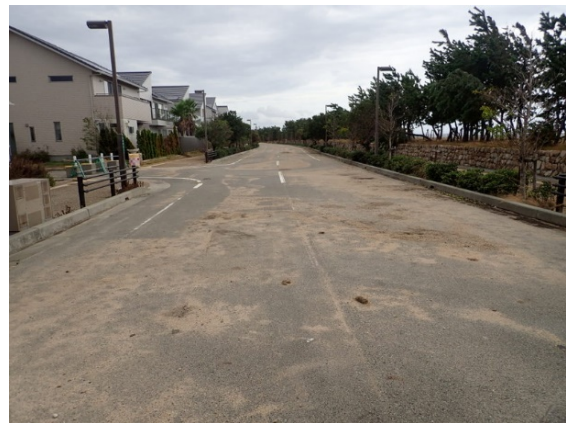
Fig.56 Trapped sands by wave overtopping at Ryofu-cho in Ashiya (科研費報告書, 2019)

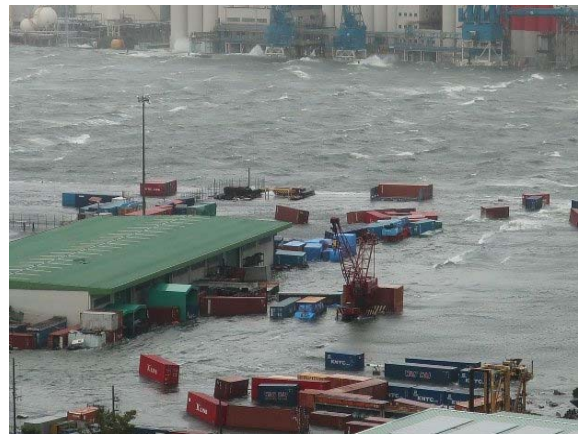
六甲アイランドでは、高潮による浸水が顕著であった。Fig.57 に六甲アイランドで撮影された浸水状況を示す。大規模な浸水により自動車やコンテナが流され、道路上に散乱した。また、六甲アイランドと対岸を結ぶ六甲大橋の出入口付近の道路が冠水し、島は約 3 時間にわたり孤立状態になった。阪神淡路大震災の際に、ポートアイランドに架かる神戸大橋がずれて島が孤立し、その後、代替アクセスとして神戸港島トンネルが整備された。しかしながら、沈埋トンネルは風水害の浸水に対して脆弱で、今回も翌 9 月 5 日まで通行止めが続いた。

Fig.57 Inundation at Rokko Island (Twitter 9/4 14:23) (Twitter より 9/4(火) 14:23 配信)

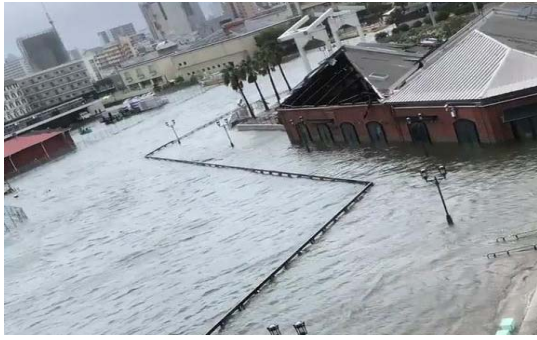
例として、神戸ハーバーランドにおける高浜岸壁が Fig.58 のように高潮で浸水し、煉瓦倉庫レストラン街が水に浸かった被害が挙げられる。また、ハーバーランドの西側に位置する東川崎町の湊小学校周辺でも、浸水が発生した。防潮ゲートが閉められたために、住宅地への高潮の浸水は防がれたが、その一方で、排水が追いつかず、内水氾濫による床上浸水が起こった。

Fig.58 Inundation at Harbor Land in Kobe ((Twitter 9/4 14:26)

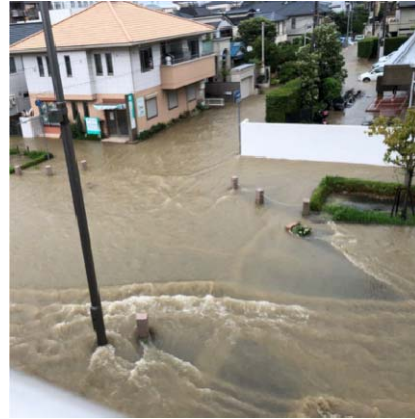
台風通過に伴い、13:00-14:00 の間に時間雨量 50mm 以上の雨が、大阪府から兵庫県東部にかけて降った。この短時間強雨が、河川水位の上昇に寄与したと考えられる。特に六甲山系の中小河川は河床勾配が急なため、流出時間が短く、短時間強雨による影響が大きく、津門川が氾濫危険水位を超過し、宮川（兵庫県芦屋市, Fig.59）と高橋川（兵庫県神戸市東灘区）で小規模な氾濫が発生した。

Fig.59 Inundation at Gokawa-cho along Miya river in Ashiya (Twitter, 9/4 14:44)

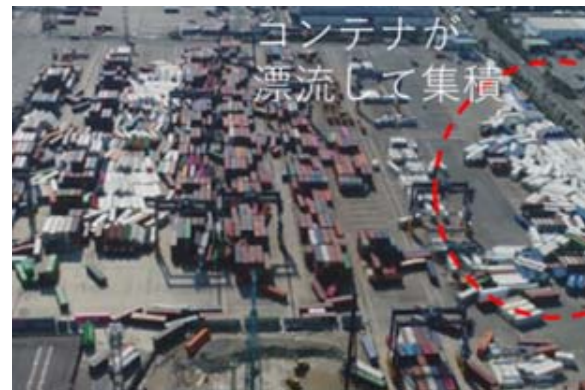
六甲アイランド東側では高潮と波浪により、甚大な被害が発生した。Fig.60 はコンテナの漂流状況であり、高潮による流れでコンテナが漂流し、コンテナターミナル外周のフェンスまで流されて集積したものと推定される。自動車の被害は、高潮で流されただけでなく、波によって持ち上げられて積み重なり、被害が拡大した。六甲アイランド東側は地盤が全体に低く被害が大きい。一方、六甲アイランド西側は、東側と比較すると浸水深が小さかったものの、コンテナターミナルでは電源施設が高潮によって浸水し、ガントリークレーン等の設備が稼働できない状態となった。

Fig.60 Drifted container at Rokko Island (科研費報告書, 2019)
