令和元年台風19号及び台風21号による広域災害に関する総合研究

要 旨

令和元年台風19号では、東日本の非常に広い範囲で長時間の豪雨をもたらし、大規模な洪水氾濫が発生すると共に、台風による過去最多の土砂災害件数、竜巻などの強風被害、記録的な高潮・高波被害が発生し、甚大な人的・物的被害が生じた。その約2週間後には、

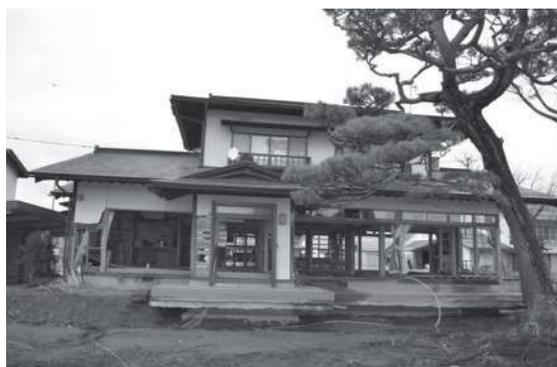
家屋被害状況を、大規模氾濫が発生した千曲川破堤箇所付近(57.5k 左岸の穂保地区)において調査した。以下に示す住宅は、**図 7**中の番号に示すように、いずれも決壊地点近傍に位置する。**図 8(a)**の2階建て木造在来軸組構法住宅(**図 7**住宅③)は流出していないが、急流により1階の壁は流され、柱のみを残した結果、流れが中を通り抜けられるようになり、作用力が減って残存したと考えられる。柱が基礎に緊結され、柱と梁が比較的剛に接合されてい

たことも、流出と倒壊をまぬがれた要因と考えられる。しかしながら、建物基礎周囲は洗堀され、柱が西側に2/100程度傾いているが計測された。

(a)大破した2階建木造住宅③

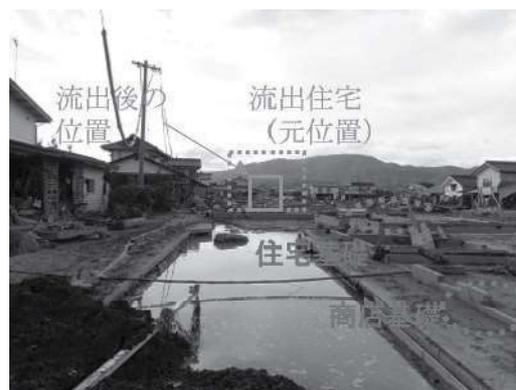
住宅④～⑥は、住宅③より破堤点から遠くに位置するがともに流出した(図8(b))。Google Map Street View から④の商店の築年数が古く、水平耐力も低かったと推測される。④の商店は図8(b)右側手前に写る基礎を残し、北西方向に直線的に流され、住宅に衝突して止まったようである。⑤の住宅は、上部構造が基礎にしっかり緊結されていたためか土台が基礎に残っている。また、⑥の住宅は図8(b)に示す元位置からはるか後方(西の方)200mまで比較的無傷の状態で見られている。流出前後の位置を図7に示す。この住宅は、住宅基礎に一般的に設けられている基礎下換気孔(床下と基礎の間の空間の湿気対策および換気用に設けられている)がないタイプの住宅と見られ、かつ、ベタ基礎(住宅下面にコンクリートが敷設されている)であったため、気密性が高かった。住宅⑤などによって破堤直後の強い流体力から守られることで大きな破壊を免れた可能性も高い。このため、住宅⑥では、周囲の急激な浸水深の増加に比べて気密性ゆえに住宅内部への浸水が遅れ、水位の内外差によって大きな浮力が発生して流されたと考えられる。

(b) 流出した住宅④，⑤，⑥

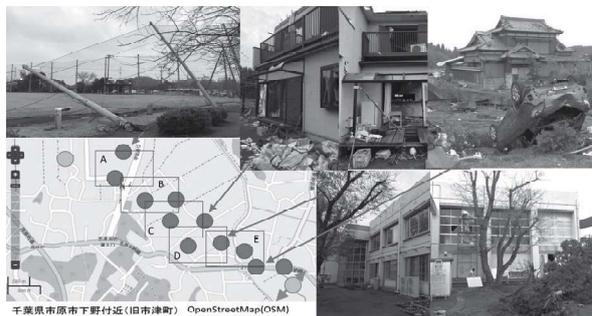
図13に台風19号に伴い千葉県市原市で発生した竜巻の被害状況を示す。同図Aで発生した運動場のネットフェンス支持コンクリート中の折損被害は、気象庁日本版改良藤田スケールでは、DI:(24) ネット(野球場・ゴルフ場等), DOD:(2) 支柱の倒壊(代表値65m/s)と判断される。同図Cでは、木造住宅の被害が見られた。2階建て住宅で、屋根小屋組みが飛散している。DI:(1) 木造の住宅又は店舗, DOD:(7) 小屋組の構成部材の損壊又は飛散(代表値65m/s)と判断される。住宅の敷地内に駐車されていた軽自動車は60m程度飛散していた。同図Dでは車両の飛散が見られた。飛散した車両は写真にある通常の乗用車のほかに、軽自動車、トラック等かなり多くの車種にわたって横転、飛散などの被害が発生した。同図Eでは志津公民館の開口部(窓ガラス, サッシ)に被害が見られた。同公民館の敷地内では、比較的直径の大きな樹木の根返りや、受電

設備(キュービクル)の鋼製収納が膨張するように外向きに変形する被害, 受水槽の鋼製の蓋の飛散等, 竜巻の吸引渦の影響によると考えられるような被害が見られた。

図13 千葉県市原市(下野付近)に発生した竜巻による主な被害
