第 57 回自然災害科学総合シンポジウム
(2020 年度防災研究所 重点推進型共同研究)

講演論文集

第 57 回自然災害科学総合シンポジウム

「令和元年台風 15 号による停電の長期化に伴う影響と風水害に関する総合調査」

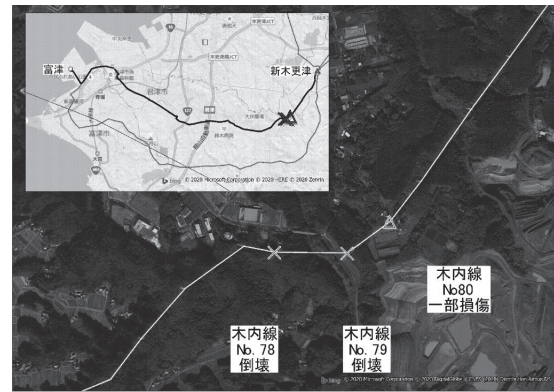
図-3 木内線(66kv系統)の鉄塔倒壊(No.78,79)、一部損傷(No.80)の発生位置

送電線鉄塔の倒壊は、富津火力発電所と新木更津変電所を結ぶ66kv系統木内線のNo.78,79の鉄塔2基で発生した。さらに、No.80鉄塔の一部部材が変形し

た(図-3)。これらの被害の原因は、No.78鉄塔付近で地形効果によって局地的に風速が増速されたことによって、鉄塔基部の部材が降伏したためとされている。配電施設の被害としては、電柱1,996本が傾斜、折損・倒壊するとともに、電線が5,529径間で断線・混線等が発生した。千葉県内の電柱の被害率(被害本数/総本数)は、袖ヶ浦市、香取郡多古町、君津市などで高かった(図-4)。電柱被害率は倒木や土砂崩れと非常に高い相関が見られたことから、今後は風況データに加えて倒木や土砂崩れ等の要因を加味した検討が必要である。

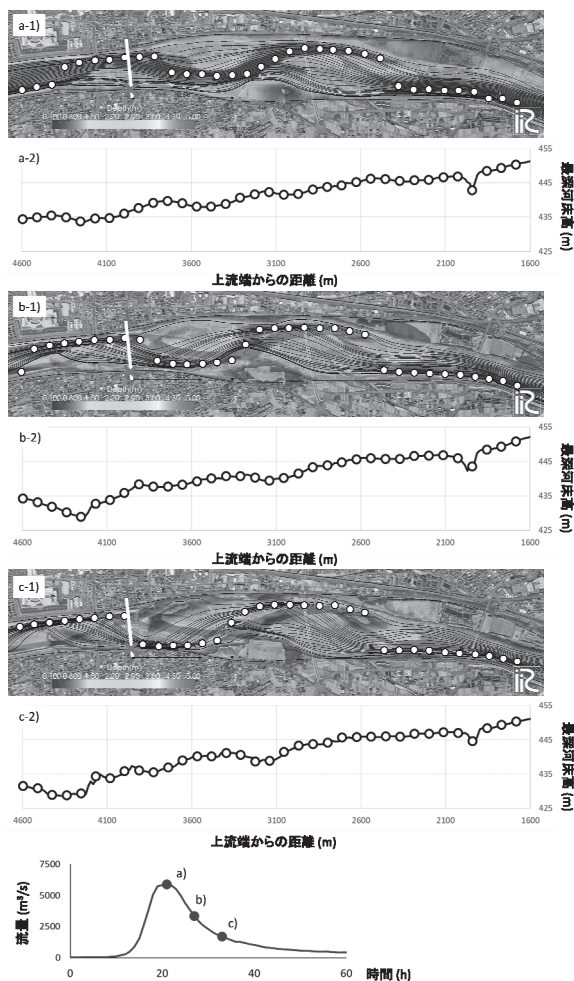
図 5 流れと横断面内における最深河床位置の時間変化。流れ場は、水深コンターと流線により可視化している。また、a-1)、b-1)、c-1)における○は横断面内における最深河床の位置を表しており、a-2)、b-2)、c-2)はその縦断面図を示している。図中の×は落橋地点を示している。

台風19号に起因する豪雨により、千曲川では大規模出水となり、河道内では流路が大きく変動した。特に、上田市においては、流路変動によって堤防が侵食を受け、上田電鉄鉄道橋（KP104 付近）が落橋するに至った。平面二次元河床変動シミュレーション結果に基づいて、砂州と流れの時間変化から堤防欠損との関連を考察する。従来交互に形成されていた砂州が、洪水流と土砂移動によってピーク流量時点で下流側に移動をしていた。この砂州の移動と流

路変動、並びに河岸侵食の関係についてより詳細に検討するために、**図 5** に流れの変化と横断面における最深河床位置の変化を示す。**図 5a** に示すように、ピーク流量時点では、流れは流路幅全体に直線的に流れ、最深河床位置も洪水前に形成されている滞筋に沿っている。この時点では、堤防欠損地点から見ると主流路は河川の中央部に位置している。一方、流量の低下に伴い流線は大きく蛇行しはじめ、最深河床位置が下流に移動しつつ、堤防に近づいていく様子がわかる(**図 5b, c**)。この時、川幅全体にわたって大規模な砂州が発達することにより、流れの蛇行と集中を誘発し、河岸を侵食したと考えられる。

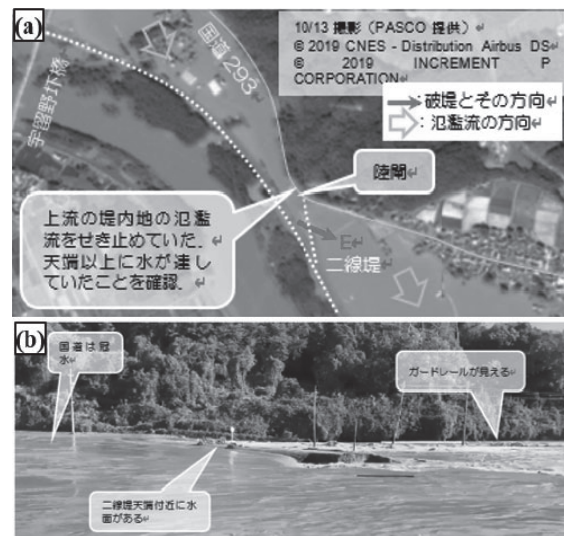
図 6 久慈川・二線堤の決壊状況

久慈川における二線堤の決壊状況を**図 6(a)**に示す。左岸の堤内地を流下してきた氾濫流は二線堤で堰き止められ、水位が上昇し、その後、氾濫流が天端を越える過程でE点(河口から22.5km)の二線堤を浸食し破堤に至ったと考えられる。SNSで情報提供いただいた10月13日8時頃に撮影された映像を確認した。二線堤の上流側では国道が冠水しているが、下流側では道路のガードレールが見えるなど道路は冠水していないことが確認できる。このことから氾濫流が二線堤により堰上げられていることがわかる。また、国道には陸閘が設置されているが、浸水時には閉じられていなかったことを聞き取り調査によって確認した。この映像が撮影された約1時間半後の9時39分の陸閘付近の様子を**図 6(b)**(常陸太田市防災対策課提供)を示す。二線堤付近の水位が下がり、国道の陸閘を氾濫流が流れている様子がわかり、この時点では二線堤上流側の国道はまだ冠水している状況も確認できる。これらの知見は、今後の流域治水を進めていく上で貴重なものである。

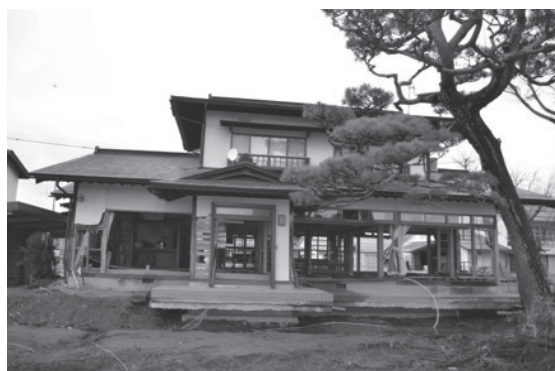
(a)大破した2階建木造住宅③

家屋被害状況を、大規模氾濫が発生した千曲川破堤箇所付近(57.5k 左岸の穂保地区)において調査した。以下に示す住宅は、**図 7**中の番号に示すように、いずれも決壊地点近傍に位置する。**図 8(a)**の2階建て木造在軸組構法住宅(**図 7**住宅③)は流出していないが、急流により1階の壁は流され、柱のみを残した結果、流れが中を通り抜けられるようになり、作用力が減って残存したと考えられる。柱が基礎に緊結され、柱と梁が比較的剛に接合されてい

たことも、流出と倒壊をまぬがれた要因と考えられる。しかしながら、建物基礎周囲は洗堀され、柱が西側に2/100程度傾いているが計測された。

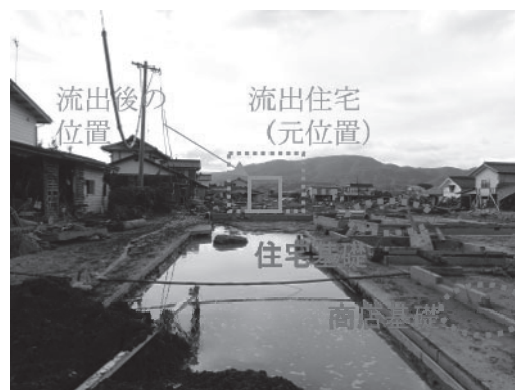
(b)流出した住宅④, ⑤, ⑥

住宅④～⑥は、住宅③より破堤点から遠くに位置するがともに流出した(図8(b))。Google Map Street Viewから④の商店の築年数が古く、水平耐力も低かったと推測される。④の商店は図8(b)右側手前に写る基礎を残し、北西方向に直線的に流され、住宅に衝突して止まったようである。⑤の住宅は、上部構造が基礎にしっかり緊結されていたためか土台が基礎に残っている。また、⑥の住宅は図8(b)に示す元位置からはるか後方(西の方)200mまで比較的無傷の状態で見られている。流出前後の位置を図7に示す。この住宅は、住宅基礎に一般的に設けられている基礎下換気孔(床下と基礎の間の空間の湿気対策および換気用に設けられている)がないタイプの住宅と見られ、かつ、ベタ基礎(住宅下面にコンクリートが敷設されている)であったため、気密性が高かった。住宅⑤などによって破堤直後の強い流れから守られることで大きな破壊を免れた可能性も高い。このため、住宅⑥では、周囲の急激な浸水深の増加に比べて気密性ゆえに住宅内部への浸水が遅れ、水位の内外差によって大きな浮力が発生して流されたと考えられる。

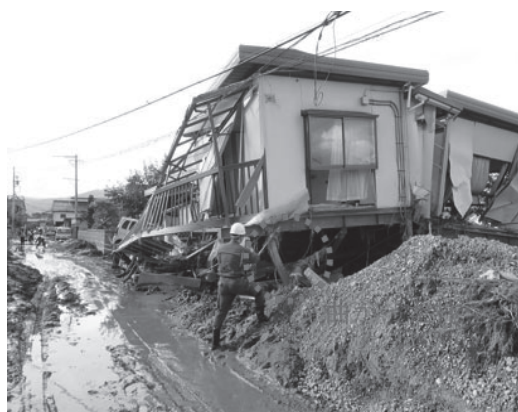
(c)住宅⑦(大破して流出した2階建て鉄骨造住宅, 1階はピロティ形式)

図8(c)の住宅⑦は1階が完全なピロティとして駐車場として利用されていた2階建て鉄骨造住宅である。浸水を想定した建築的対処方法であったかは定かではないが、1階に壁がほとんどないため流れを受け流すことができる構造となっている。しかしながら、図7の通り約20m西に流され、駐車場屋根に衝突することで止まった(図8(c)参照)。

1階の柱が大きく変形し、大破している。1階のピロティ構造にかかわらず、崩壊にいたった要因として漂流物の蓄積によるダム化が想定される。⑦の住宅の北西隣に位置し、残存した2階建て木と鉄骨の混構造住宅(梁に一部鉄骨が用いられている)前面の堆積物から漂流物の多さが伺える。この住宅が残存した要因の一つとして、その東隣(破堤点側)に位置した1階建て軽量鉄骨小屋に防護されたためであると考えられる。今後人命保護や財産保護を考慮して、内部浸水がしにくい気密性住宅が増えることが想定される。しかしながら、浮力により基礎の滑動

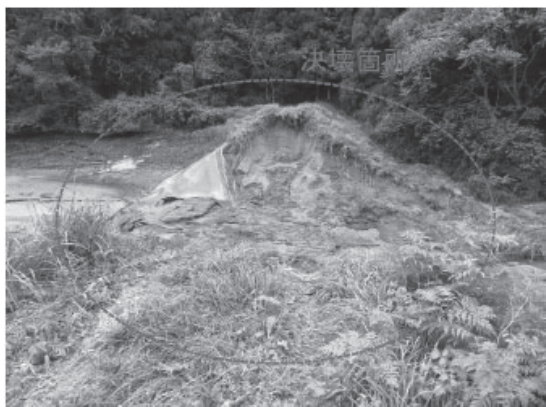
図 9 宮城県逆川上溜池の決壊状況（農林水産省提供）

台風 19 号によるため池被害状況をみると、全国で 12 基の決壊が確認された。そのうち一基のため池を除いて大正期以前に構築された堤体で、経験的な技術によって築造されていた時代の構造様式となっている。一方でため池に関する指針が制定され、近代的な技術によって改修されたため池の決壊は確認されていない。決壊したため池は、堤高が 3m~6m 程度の小規模のもので、改修履歴もなく堤体、洪水吐、取水施設、安全施設の点検では、改修の緊急性は低いと総合判断されている。決壊に至った主要原因を特定することは困難であるが、堤体が全延長に亘って崩壊するのではなく、堤体の一部が V 字状に崩壊していることから（図 9）、底樋などが設置される箇所などの弱点部が起点となっていることが指摘できる。また、下流法面のすべりも認められることから、小規模の堤体であっても降雨浸透によって斜面崩壊が発生していることが確認される。また、越流による堤体崩壊を決定づける明確な情報は得られないが、洪水による貯水位急上昇によるパイピングの発生と下流斜面の崩壊の発生が複合的に発生した可能性が高い。

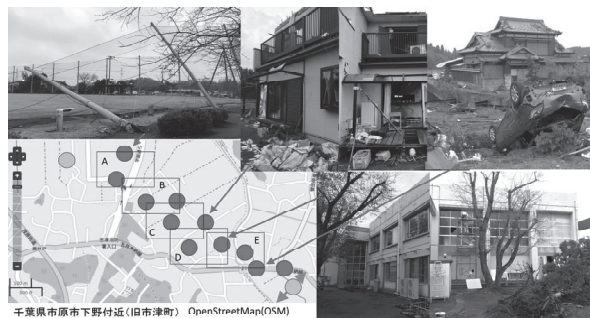
図13 千葉県市原市(下野付近)に発生した竜巻による主な被害

設備(キュービクル)の鋼製収納が膨張するように外向きに変形する被害, 受水槽の鋼製の蓋の飛散等, 竜巻の吸引渦の影響によると考えられるような被害が見られた。

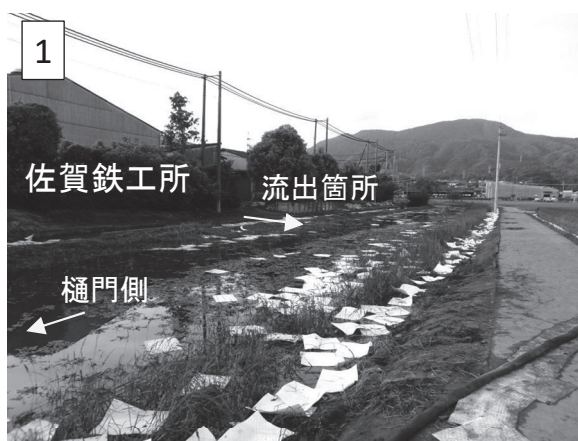
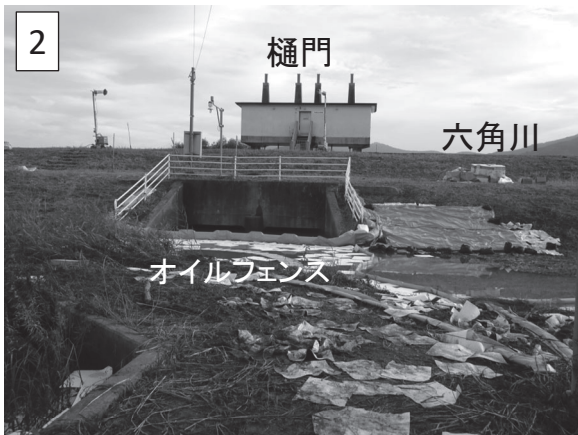
写真3 佐賀鉄工所から流出した油の吸着マットによる撤去 (1)，樋門の閉鎖とオイルフェンスの設置による六角川への油の流入防止 (2) (2019年9月2日撮影)

れた鉄の熱を冷ますために用いられていた油が雨水とともに流出した。鉄工所から中島地区に油が流れ出し、順天堂病院の福母地区へと向かっており、写真の下部に写った下瀉排水機場に到達している。油が混じった雨水が六角川に排出されて有明海に流れ下ると、海苔の養殖や水産業に大きな影響を及ぼすことから、写真3(1)に示したようにオイルフェンスを設置して六角川への油の流入防止が実施された (2019年9月2日撮影)。さらに、大町町職員や自衛隊員らがボートで現場に入り、吸着マットや土のうを使って油の撤去や浸入防止作業に当たった (写真3(2))。なお、佐賀県は当初は約5万リットルと推定していた敷地外への流出量を不明としており、油の流失は約100haに広がり、住家約200戸、農地約41haに被害が発生している。

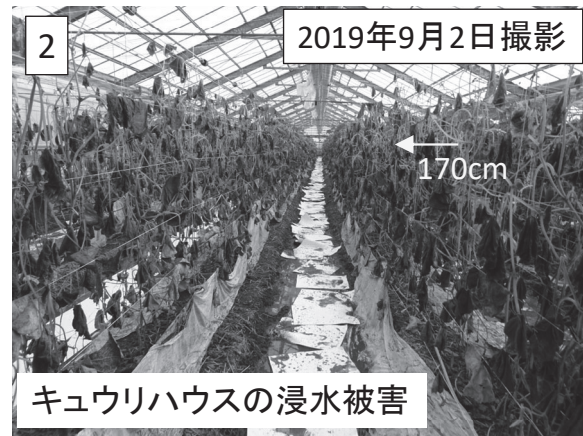
キュウリハウスの浸水被害

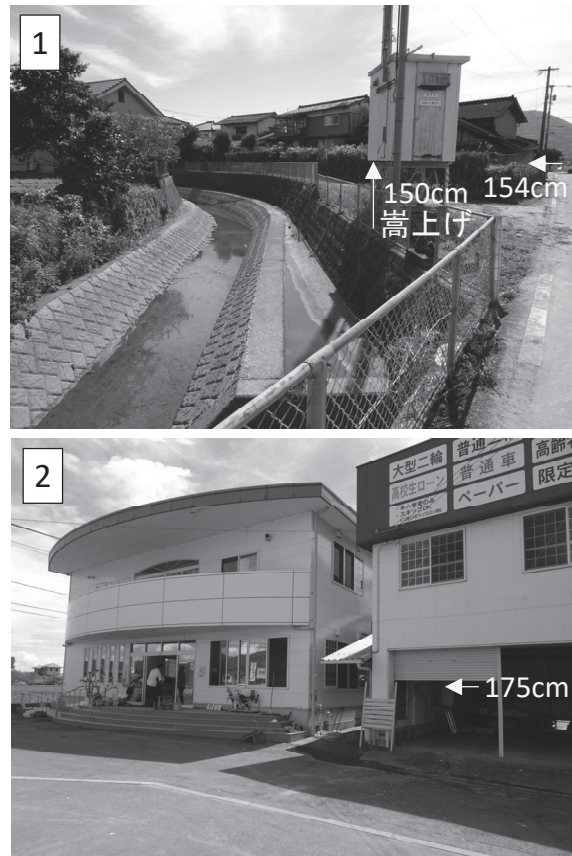
写真7 高橋水位観測所(1)と武雄自動車学校の浸水高(2)（2019年9月5日撮影）

しかし、ポンプが停止する1時間前の5時頃には高橋排水機場近くの住家では1m以上の水が押し寄せしており(佐賀新聞, 2019)、高橋川水位観測所(写真9-1)の水位は3時に1.17m、ピーク時の7時には3.59m、ポンプ稼働後の10時過ぎでも3.27mであり、ポンプを稼働しても対応できないほどの多量の雨が降ったことが、内水氾濫を引き起こした大きな要因

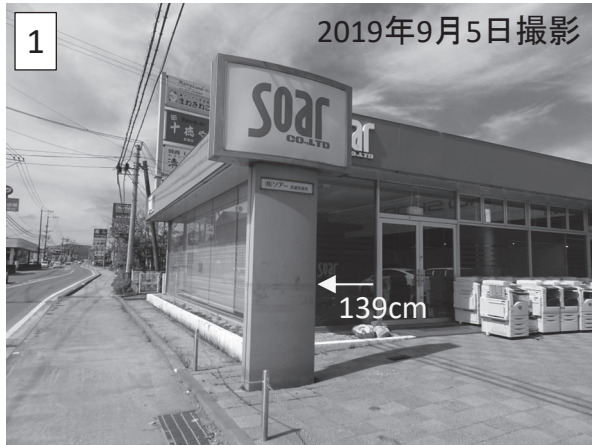
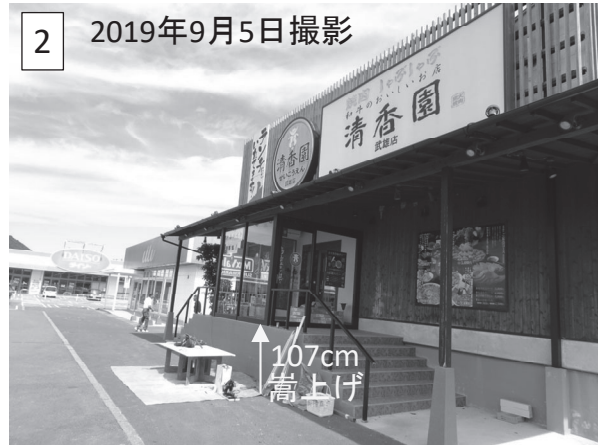
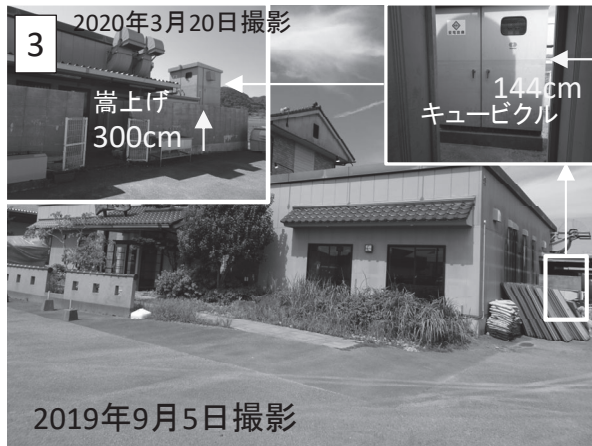
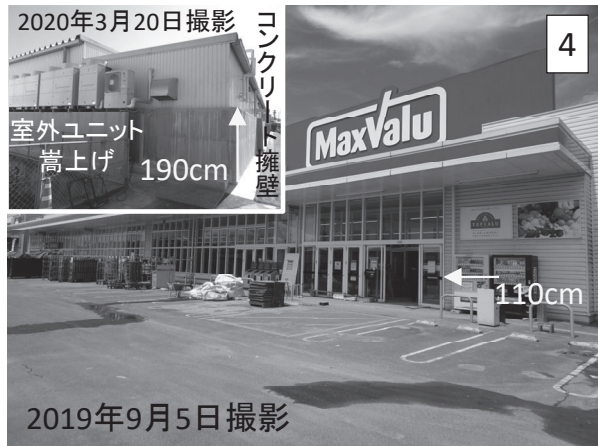
写真8 「複合商業施設メリーランド武雄」(2~4)と隣接する事務所(1)における浸水被害の状況(2019年9月5日, 2020年3月20日撮影)

高橋川に架かる高橋橋を越えた武雄温泉側の旧国道34号線沿いには商業施設が立地しており、2005年には「複合商業施設メリーランド武雄」が開業し、多くの商業施設が入居している。和食の店舗は144cm、ボウリング場は145cm、スーパーマーケットは110cmと浸水被害に見舞われている反面、焼き肉店では107cmの嵩上げを行って店舗を建設しているため、最小限の被害で食い止めることが出来ている。また、隣接する複合機取扱店でも139cmの浸水に見舞われている（写真8）。なお、水害発生から半年後の調査では、キュービクル（特別高圧施設）やエアコンの

物の嵩上げを行うなどのハード面の対策を実施する必要があったものと示唆される。
