2019年に国内で発生した土石流災害について

Debris Flow Disaster Occurred in Japan, in 2019

竹林洋史・藤田正治

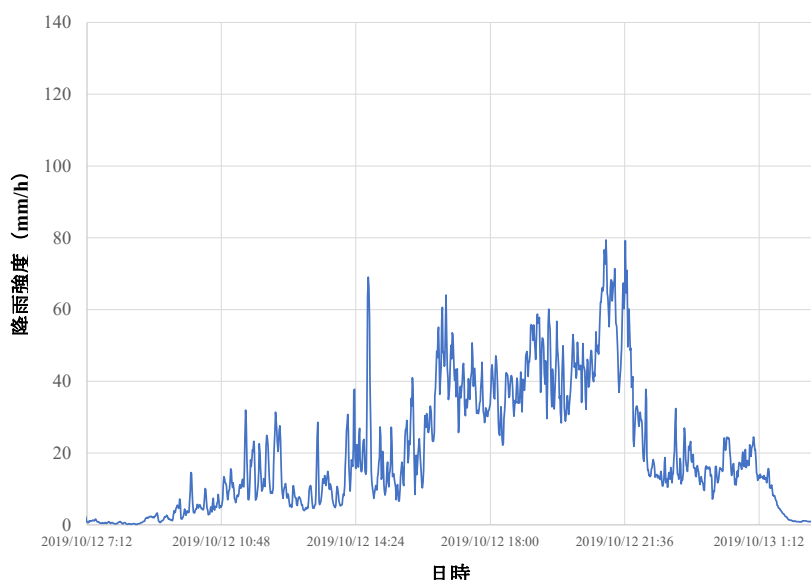
Fig. 4 Temporal change of rain intensity obtained by CX-band radar at Koyasu area

Fig. 4 に C-X 合成レーダーによって得られた土石流発生地点における降雨強度の時間的な変化を示す。降雨は、2019 年 10 月 12 日午前 9 時ぐらいから 10 月 13 日午前 2 時ぐらいまで降り続けており、12 日午後 9 時 6 分に最大降雨強度を記録している。近くに住んでいる住民によると、午後 9 時 7 分に土石流が発生したとのことであり、ちょうど最大降雨強度の発生時間と一致している。

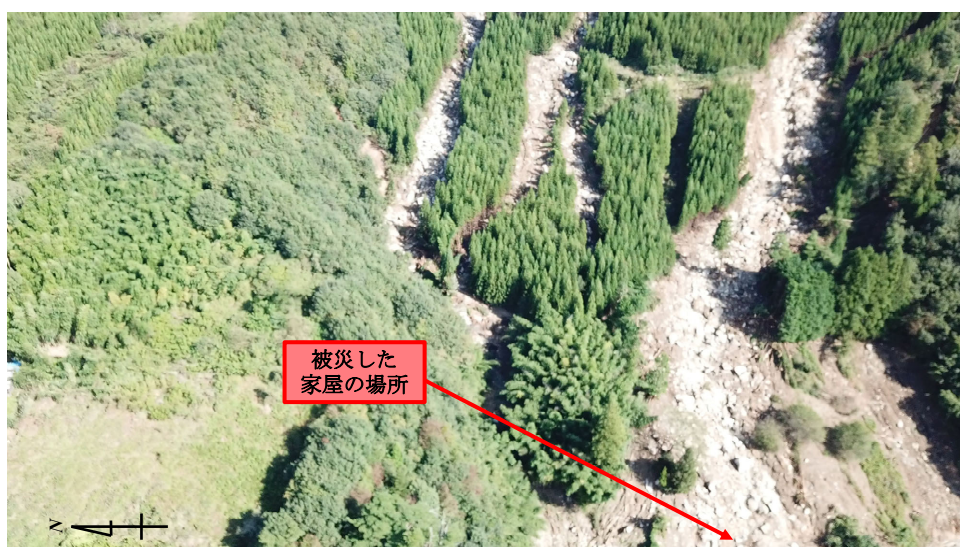
Fig. 5 Erosion by debris flow at the upstream of the damaged house

Fig. 5 に家屋上流の土石流流動域の様子を示す。比較的明確な土石流の流動痕が三筋確認できるため、土石流は少なくとも三カ所から発生し、家屋の方に流れてきたと考えられる。また、土石流による地盤浸食深が非常に浅いことがわかる。Fig. 6 に対象地点周辺の斜面の様子を示す。周辺の斜面でも、非常に多くの土石流が発生していることがわかる。なお、これらの土石流は下流の宅地まで到達していない。これは、対象地域は斜面勾配が 20 度以上の場所がほとんど無く、土石流発生斜面としては比較的緩やかであるとともに、斜面の途中に土石流の堆積域となる緩勾配域が存在しているためと考えられる。また、斜面上の不安定土砂の厚さが薄く、土石流の規模がそれほど大きくならないことも原因と考えられる。

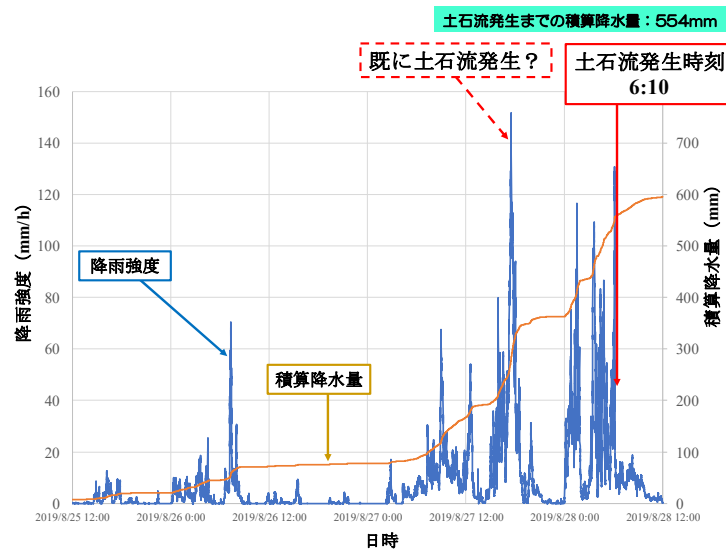
Fig. 10 Temporal change of rain intensity obtained by CX-band radar at Kinryu area

Fig. 10 に CX レーダーによって得られた土石流発生地点における降雨強度の時間的な変化を示す。降雨は，2019 年 8 月 25 日正午ぐらいから 8 月 28 日正午ぐらいまで断続的に降っている。途中，8 月 26 日午後，8 月 27 日 21 時～24 時など，雨がほとんど降っていない時間帯もある。土石流が宅地に流れ込んだ時刻は 8 月 28 日午前 6 時 20 分ごろであり，後述の数値シミュレーションの結果によると，斜面崩壊発生（土石流発生）から宅地に土石流が到達するまでの時間が約 10 分であるため，斜面崩壊の発生時刻は 8 月 28 日午前 6 時 10 分ごろと考えられる。CX レーダー雨量によると，6 時 7 分～9 分の間に時間雨量換算で 100mm 以上の高強度の雨が降り，6 時 11 分には時間雨量換算で 50mm 以下となっている。つまり，6 時 7 分～9 分の高強度の雨が斜面崩壊の引き金となった可能性が高いと同時に，あと数分早く雨が

8月25日正午からの総降雨量は554mmとなっており、非常に大きい値となっている。Fig. 11に2018年7月の西日本豪雨時に広島県安芸郡熊野町川角で土石流が発生した地点のCXレーダーによって得られた降雨強度の時間変化を示す。広島市のケースでは、総降雨量153mmで土石流が発生しており、金立川とは斜面崩壊発生時の総降雨量に大きな違いがある。これは、金立川では、無降雨・弱雨の時間帯が度々あり、土中の水分が流出して斜面表層の含水率が高くなりにくかったことが一つの原因と考えられる。もう一つの原因は、二つの崩壊の内の一つ、もしくは両方が、8月27日の17時30分ごろの高強度降雨時に既に崩壊して土石流が発生していた可能性である。もし、17時30分ごろの高強度降雨時に発生していたのであれば、8月26日午後の無降雨期間後の総降水量は約200mmであり、広島県安芸郡熊野

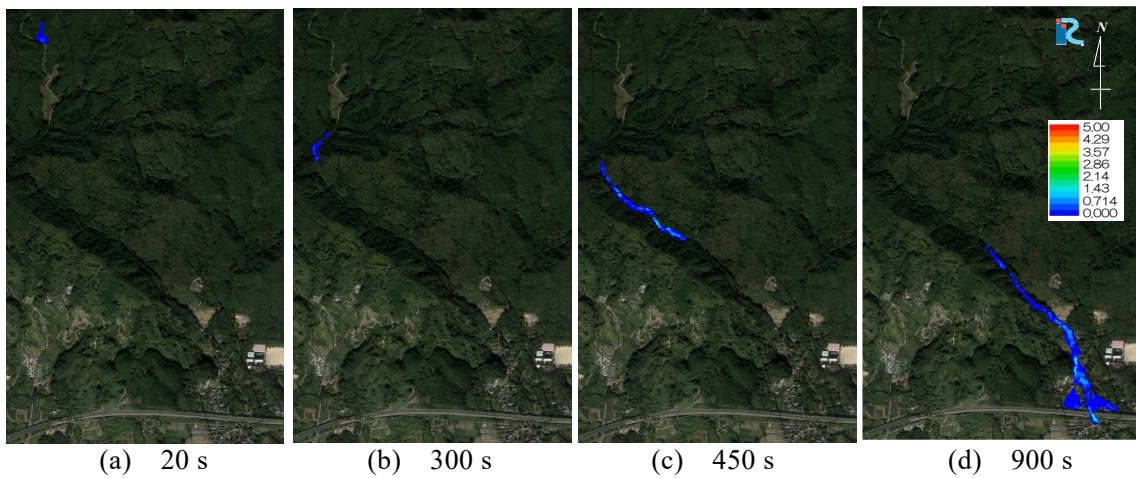
Fig. 17 Temporal change of flow depth of debris flow

Fig. 17 に土石流の流動深の空間分布の時間変化を示す。土石流発生から宅地までの到達時間は約 600 秒である。そのため，宅地で 8 月 28 日午前 6 時 20 分ごろに土石流の流下が確認されたことを考えると，土石流の発生は 6 時 10 分ごろと考えられる。土石流発生から宅地までの到達時間は約 600 秒であること

土石流は流下しながら河床・河岸を浸食し，浸食した土砂と水を自身に取り込みながら規模を拡大させる。しかし，本土石流は，流向が南東に変化するまでの約 800m はほとんど規模が変化していない。流向を南東に変化させてからは土石流の規模は流下とともに大きくなっている。上流域で土石流がそれほど発達しないのは，上流域の河床勾配が緩やかであるとともに川幅が広い領域も存在し，土砂が堆積しやすいためと考えられる。つまり，金立川は上流域に自然の遊砂地を有していることになる。これは，2016 年の土石流が下流まで到達していないこととも一致する。また，流向が南東に変化するまで土石流が発達しないことを考えると，流向が南東に変化する地点付近に砂防ダムを建設すれば，比較的小規模の砂防ダムでも土石流を止めることができ，砂防ダム建設費を低く抑えられると考えられる。

土石流の平均速度は約 3.2m/s である。前述の広島県安芸郡熊野町川角の土石流の平均速度が約 10m/s であることを考えると、非常に低速の土石流であることがわかる。これは、上流域で土石流があまり発達しなかったことが影響している。

を考えると，二つの土石流合流点付近に土石流センサーを設置しておけば，土石流発生後であっても避難が可能である。
