## 台風1915号による横浜港の被災について —シーバス被害を例として—

### Damage in Yokohama Port due to Typhoon No.1915 -Study on Sea-Bus Damage -

平石哲也・飯干 歩<sup>(1)</sup>・奥谷哲也<sup>(1)</sup>

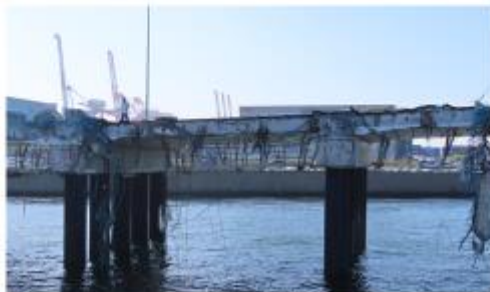
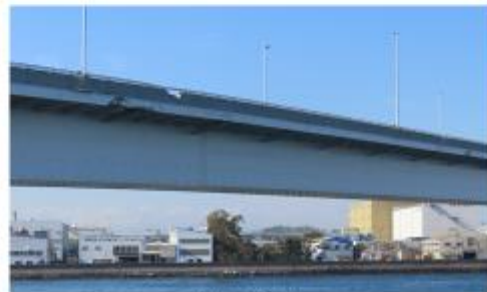
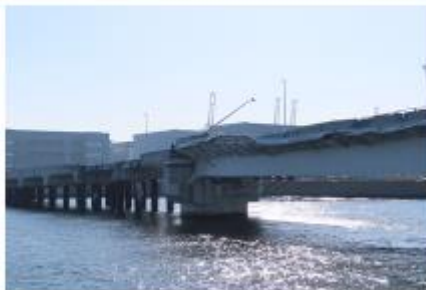
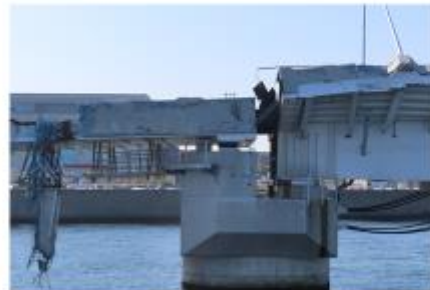
Fig.2(1) Damage of “Hama bridge” due to ship-collision (survey on sea)

Fig.2に例として調査時(2019年11月18日)のはま道路の被災・復旧状況を示す。Fig.2(1)は海上から橋げた部を観察したもので、PC 橋橋部が剥落しているのが分かる。Fig.2(2)は橋上における調査である。

南本牧はま道路は南本牧ふ頭と首都高を繋ぐ全長6.0kmの臨港道路である。そのうち約610mは南本牧運河上に架かっており、海上部分は110mのPC栈橋部分と500mの鋼床版箱桁橋部分からなる。台風1915号の際には、本牧ふ頭沖に停泊していた貨物船が強風によって走錯し、南本牧はま道路の橋桁に衝突した。これにより、PC栈橋部分及びPC栈橋と箱桁橋の接合部分において、船舶が下から突き上げたことによる床版のめくれ上がり、繰り返す衝突による壁高欄及びPC桁の脱落、接合部における伸縮装置の破壊といった被害が生じた。

衝突船舶は船尾が繰り返し衝突したと考えられており、プレキャストの栈橋が座屈被害を受けていた。係留船舶の漂流(走錨)に伴う橋脚被害は 2018 年の台風 19 号においても大阪湾で関西空港島連絡橋の一部損壊事故等で問題となっており、今後、アンカーの重量化等による走錨対策が課題となる。

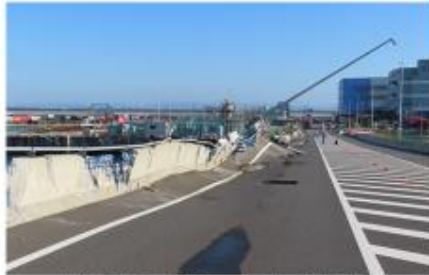
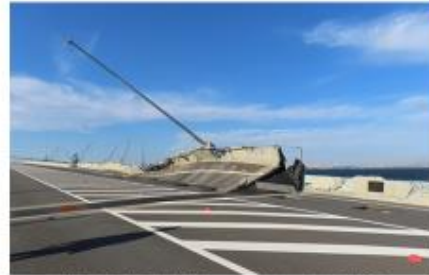
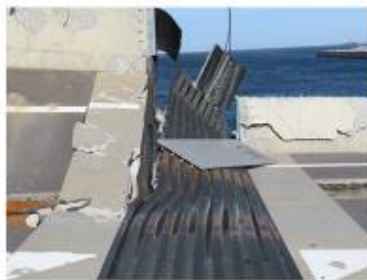
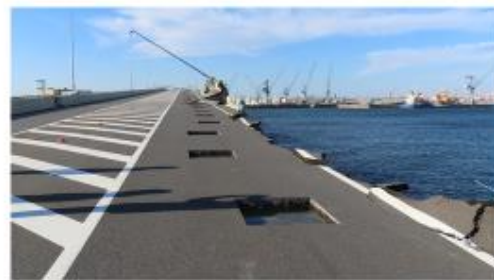
Fig.2(2) Damage of “Hama bridge” due to ship-collision (survey on bridge)

南本牧はま道路は南本牧ふ頭と首部高を繋ぐ全長6.0kmの臨港道路である。そのうち約610mは南本牧運河上に架かっており、海上部分は110mのPC栈橋部分と500mの鋼床版箱桁橋部分からなる。台風1915号の際には、本牧ふ頭沖に停泊していた貨物船が強風によって走錯し、南本牧はま道路の橋桁に衝突した。これにより、PC栈橋部分及びPC栈橋と箱桁橋の接合部分において、船舶が下から突き上げたことによる床版のめくれ上がり、繰り返しの衝突による壁高欄及びPC桁の脱落、接合部における伸縮装置の破損といった被害が生じた。

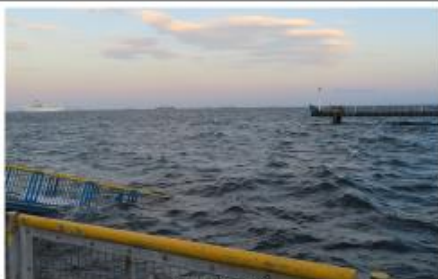
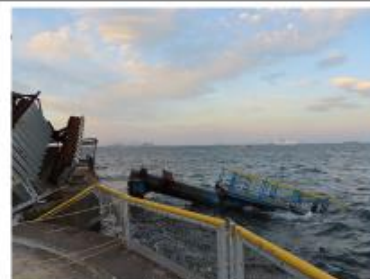
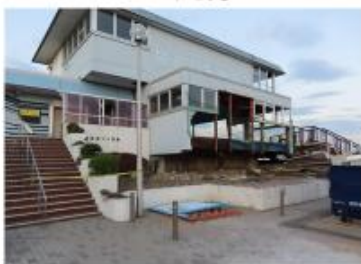
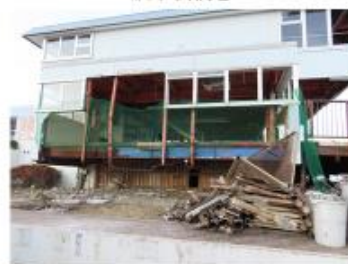
Fig3 Damage of fishing pier at Honmoku area of Yokohama harbor

本牧海づり施設は本牧ふ頭D突堤にある海釣り用のレジャー施設であり、長さ300mの沖栈橋及び沖栈橋と護岸を繋ぐ長さ100mの渡り栈橋を有している。本牧海づり施設においては、施設管理棟1階部分の外壁が高波によって大きく破損しており、また、栈橋についても渡り栈橋部分が海中に崩落するといった被害が発生している。栈橋は逆V字型の橋脚の上に橋桁が載った構造であり、漂流してきた船舶の衝突により崩落したものとみられている。

Fig.3 は本牧の釣り栈橋の被災状況である。栈橋基部の建屋は越波により窓がすべて破損し、壁も一部がなくなっている。栈橋は小型船舶の衝突によって破損したと言われているが、どの程度まで船体による破損か、明らかではない。

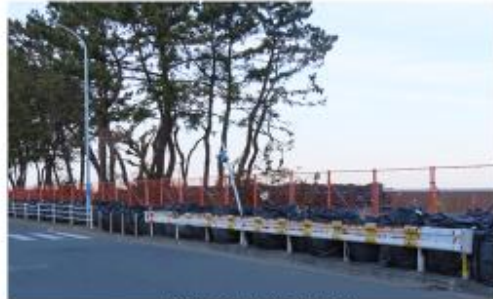
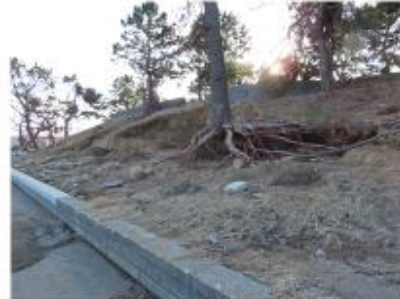
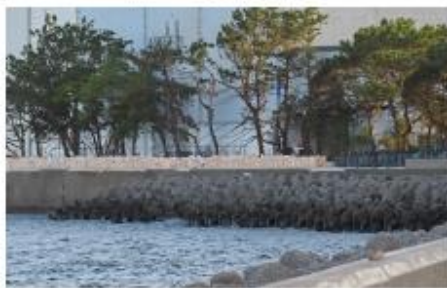
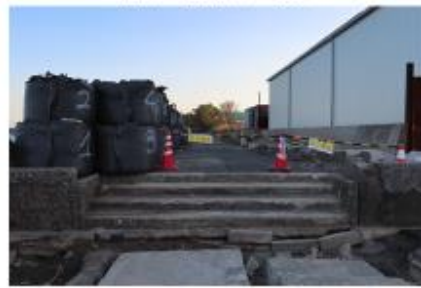
Fig.4 Seawall at Sachiura and Fukuura in Yokohama harbor

金沢区福浦においては、高波によって護岸上部構造（パラペット）が約600mにわたって倒壊し、越波によって背後地に浸水被害が発生した。また、護岸沿いの築山の樹木が流出して越波した海水とともに背後地に押し寄せたことで、建物1階の窓ガラスやシャッター、道路沿いのフェンスなどが破損するといった被害が生じている。幸浦においても約230mにわたって上部工が倒壊し、背後地における浸水被害が発生している。台風19号による上部工倒壊後は、その後の台風による高波及び浸水への対策として、両地区において土嚢による仮復旧が行われている。

Fig.4 に福浦・幸浦地区の護岸被害の状況と応急復旧の状態を示す。福浦・幸浦海岸ではそれぞれ約 600m および 230m にわたって護岸上部工（パラペット）が損壊し、背後地が大規模に浸水被害を受けている。この上部工は後退パラペット型の護岸構造となっており、直立護岸タイプとは異なる。今後の復旧方法としては直立消波護岸が検討されているが、周期が長い波に対しては消波メカニズムが複雑であり模型実験による検証が必要と考える。

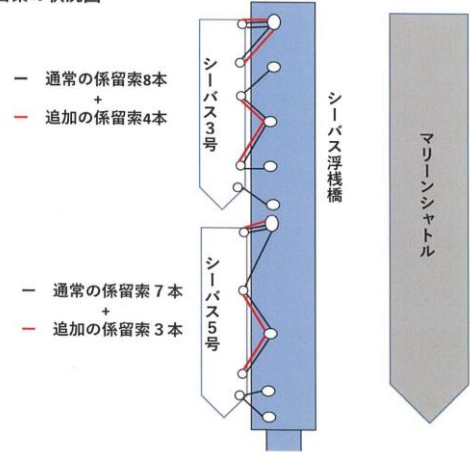
Fig.7 Diagram of mooring hawser in sea-bus

ーバスの長さ、幅、高さおよび重さは、それぞれ約 20m, 5m, 2m および 45 総トンである。係留ロープは、ナイロン製の径 30 mm を使用しており、通常の荒天時係留は 8 本で係船するが、今回の台風では増し取りを行って 12 本のロープを用いた。Fig.7 に係留の模式図を示す。

一方、係船索は 12 本がすべて作用するわけではなく船体の位置によって力が作用するロープの位置は変化し、極端な場合には 1 本のロープで全荷重を受け持つ場合もある。

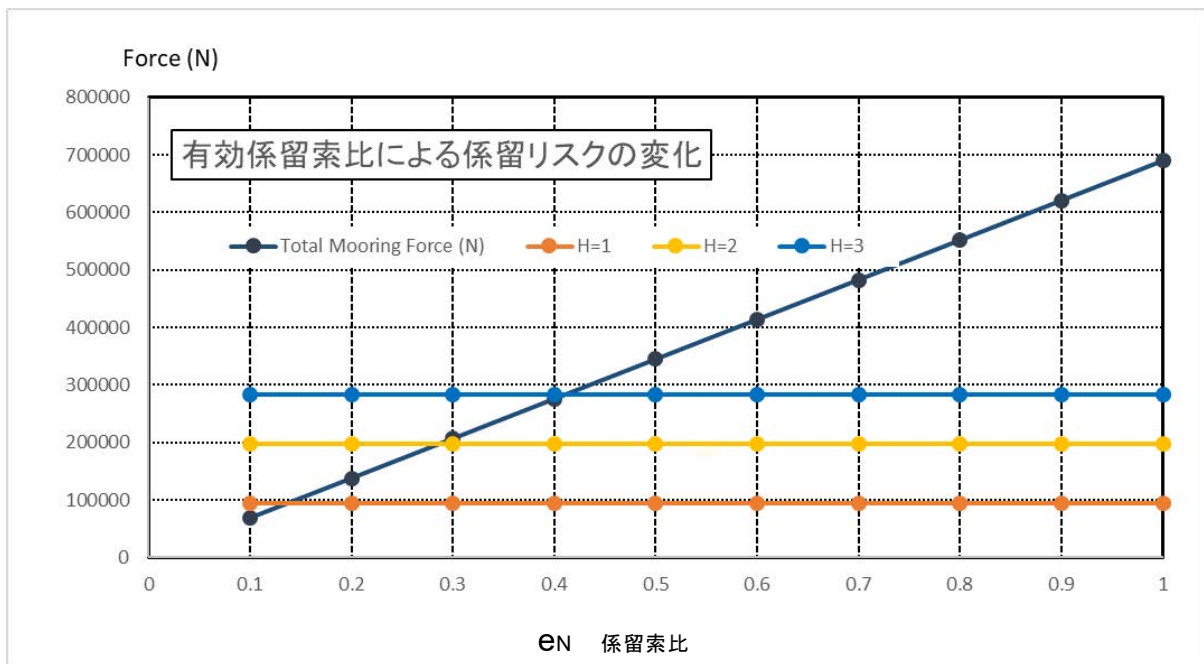
Fig.9 Variation of mooring force and drift force

両者の  $e_N$  に対する変化を計算したものが Fig.9 である.

この図より, 波高を 3m 程度と考えると,  $e_N=0.4$  程度で係留索は保持できなくなり, 沈船あるいは漂流現象が生ずる可能性が高くなるのが分かる. 逆に,  $e_N$  が 1.0 に近づくほど船舶の安全性は高くなる. このためには, AI 等を活用した係留張力を測りながら係留索長を調整する新しいシステムの開発等の技術革新が必要になってくる.

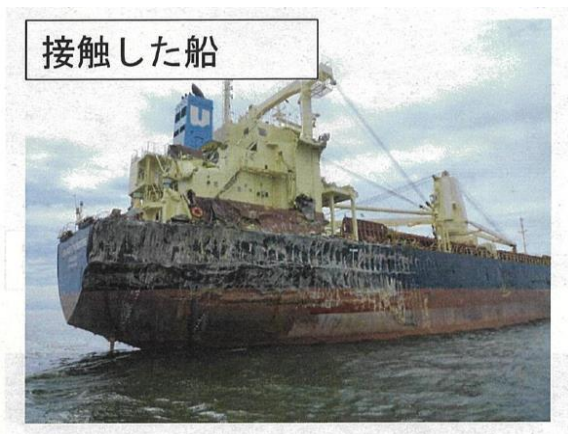
Fig.11 Drifted ship

Fig.10 に国土交通省調査による AIS の船舶位置調査結果を示す. 台風 15 号の来襲にあたって, 係留避難していた船舶は一斉に振れ回り運動を開始し, その軌跡が AIS データに表れている. 本牧沖で走錨を始めた船があり, その 1 隻が, 前述の“横浜はま道路”にぶつかり交通障害を与えた“ぶんどぶりんせす” (Fig.11) である.

現在の対策は、走錨をたとえても、何にも当たらないような場所に錨を打つことというもので、急激な風の変化等を考慮したものではない。今後は、高把駐力アンカーの開発等の技術開発が必要と考えられる。
