足洗谷観測水路の災害復旧対応について

防災研究所 技術室
穂高砂防観測所勤務
市田 兎太郎

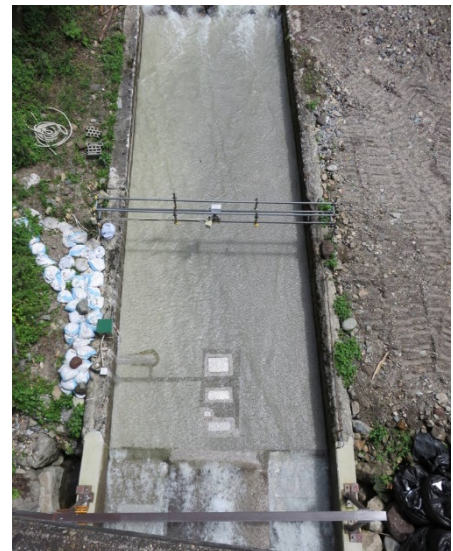
写真1. 足洗谷観測水路（被災前）

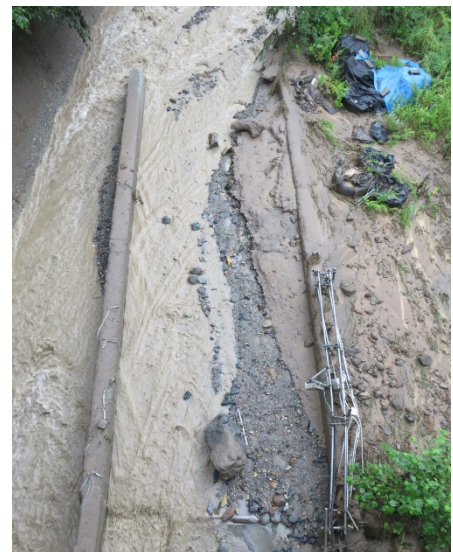
写真2. 足洗谷観測水路（被災後）

現場の状況は、観測水路内に土砂が堆積し、中央に大きな岩が止まっており、水位・流速計を取り付けていたブリッジ全体が左岸壁へ移動してしまっていた。水路右岸側は、ブリッジで岩や土砂が一度詰まった影響か越流し、右岸へ降りる階段やケーブル類も含めて全てが流れてしまっていた。このような状態だった為、橋の上で撮影（写真2）をして観測所に戻り、水路の水位・流速データを確認した所、午前3時頃から水

位変動が始まり、午前4時40分頃、急激に水位が上昇し、午前4時45分に計測が出来なくなっていた。急激に水位が上昇したタイミングで、ブリッジに岩や土砂が詰まってしまい、右岸側へ越流し、4時45分にケーブルが断線したと考えられる。また、これに前後して、国土交通省神通川水系砂防事務所が配信する映像で、足洗谷の支川である白水谷で大規模な土石流が発生した事が確認できた。

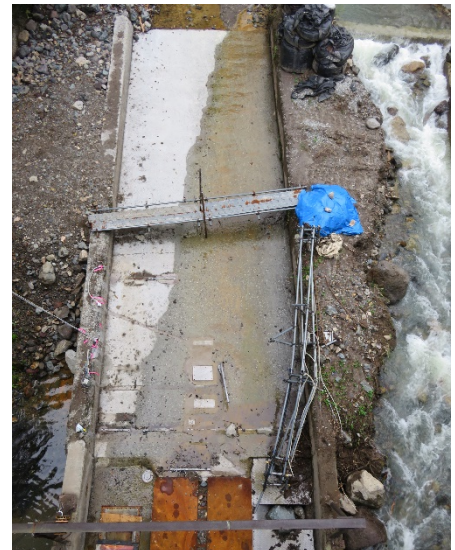
水路周りの復旧工事にあたり、地元の建築業者へ見積り依頼をし、施工方法等も施設環境課に説明をして、工事を発注した。復旧工事1回目の完了後(写真3)に、水路本体に損傷がないかを確認した所、下流端の鉄板が破損したが、コンクリート部分に損傷は無かった。また、観測機器に関しては、ほぼすべての機器が破損または流失してしまったという報告を受けた。

写真3. 復旧工事1回目完了後

被害状況が判明した後は、復旧工事の順序を打ち合わせした。一番初めに「下流端の鉄板修復と下流の巨礫の撤去工事」を実施し、「観測機器の購入、設置、ケーブル類配線作業」が完了後、「左岸埋め戻しと水路への水替え工事」をして完全復旧という手順で進めていく事になった。

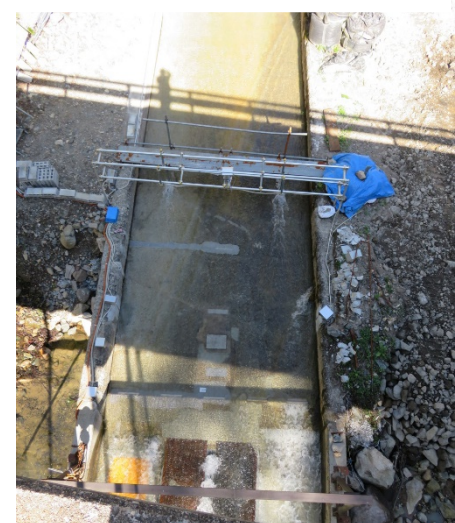
写真4. 全工事完了後

工事は年度が明けて直ぐに実施する予定であったが、コロナウイルスの関係もあり延期した。その後、建設業者と電話打ち合わせをして、直接の立会いはせず、作業員撤収後に現場確認に行く方向でまとめ、5月11日午前中に最後の工事が完了した（写真4）。
