定常観測点の障害

京都大学防災研究所技術室 中川潤

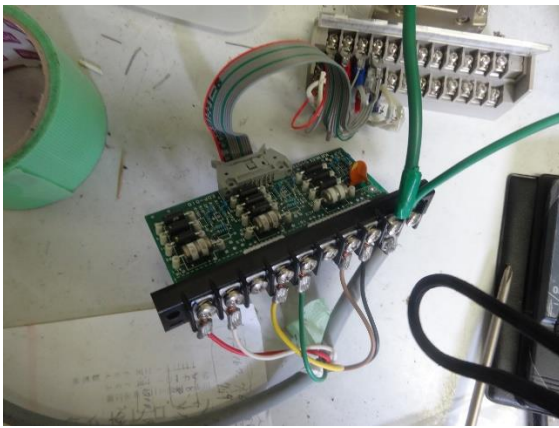
図1．サージフィルターとケーブル

上記の場合、障害原因はサージフィルター付属ケーブルの故障（「サージフィルター」、図1）と地震計延長ケーブルの結線箇所の接触不良（「その他」、図2）である。浅井観測点は地震計が野外に設置してあり、地震計やケーブルが外部から影響を受ける可能性が高い。障害につながる要因が多いことも原因の特定を難しくした。今後はサージフィルターと付属ケーブルの交換を早い段階で実施するなど作業の順番を考慮したうえで対応を実施したい。

| iv. サージフィルターと付属ケーブルの交換 | → 復旧 |
