2016年熊本地震で益城町に現れた震災の島とその生成要因の考察

山田真澄¹⁾

Damage Islands in Mashiki Town from the 2016 Kumamoto Earthquakes

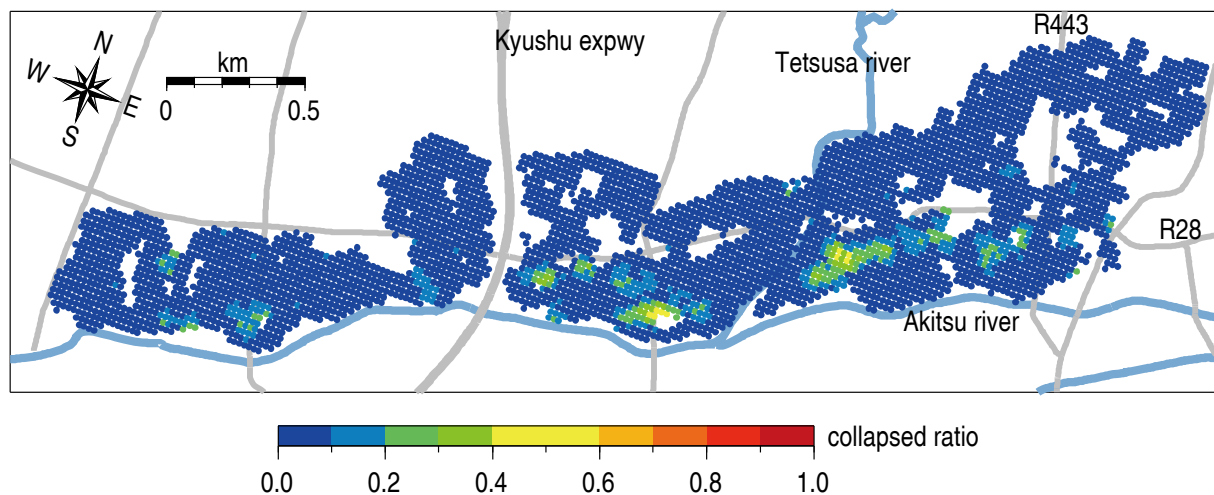
図 2 空中写真分析によって判別した前震後の建物倒壊率。

前震後・本震後の倒壊建物の割合を図 2、図 3に示す。各グリッドにおいて円の中心から半径50m以内に10棟以上木造建物が含まれている場合に、建物倒壊率をカラーで示している。前震と本震で倒壊建物の多かった地域はよく一致していることが分かる。また、本震後は前震後と比較して倒壊建物は4~5倍に増加したことが分かった。既往の研究では、益城町中心部の被害集中地域については報告されているが^{例え、3)-7)}、益城町西側においても倒壊建物の多い地域と少ない地域ははっきりと分かれており、島のように被害の集中している地域が分布している。

既往研究において、益城町の建物被害調査は中心部に限定されており、被害の集中したエリアと地表活断層は良く対応していると考えられていた^{例えば、10)11)}。しかしながら、図 8に示すように、地表活断層が明瞭に確認されていない益城町西部においても被害集中地域が分布していることが分かる。また、益城町中心部の地表断層は前震の後には現れていなかったが²⁰⁾、倒壊建物の分布は前震後と本震後で類似しており、被害集中地域は図 2にすでに現れている。したがって、断層近傍の強震動が被害を大きくしたのは疑いが無いが、地表断層の存在が被害のコントラストの生成につながったとは考えにくい。

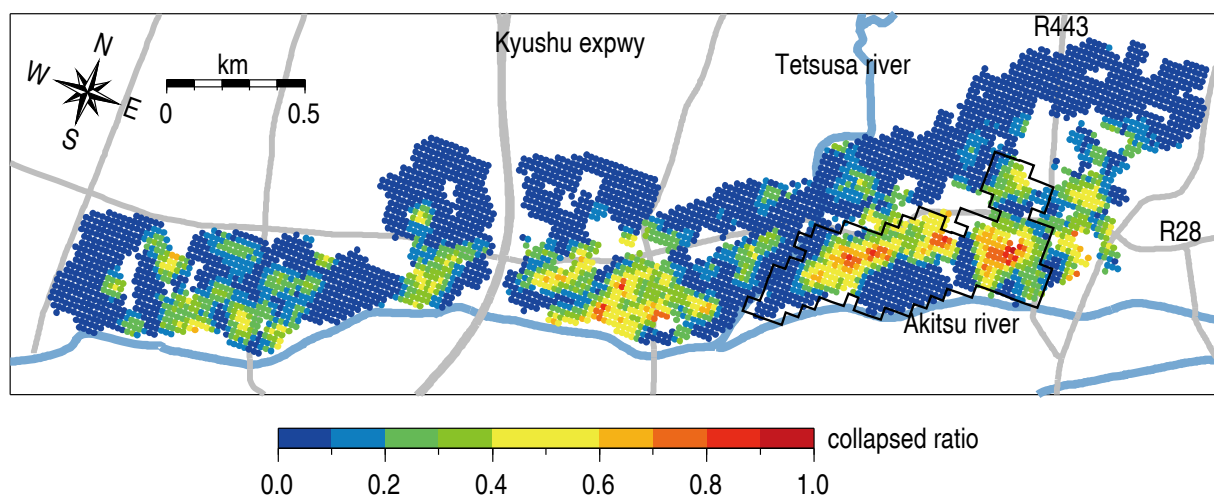
図 3 空中写真分析によって判別した本震後の建物倒壊率。黒線は日本建築学会の調査と比較したエリアを示す。

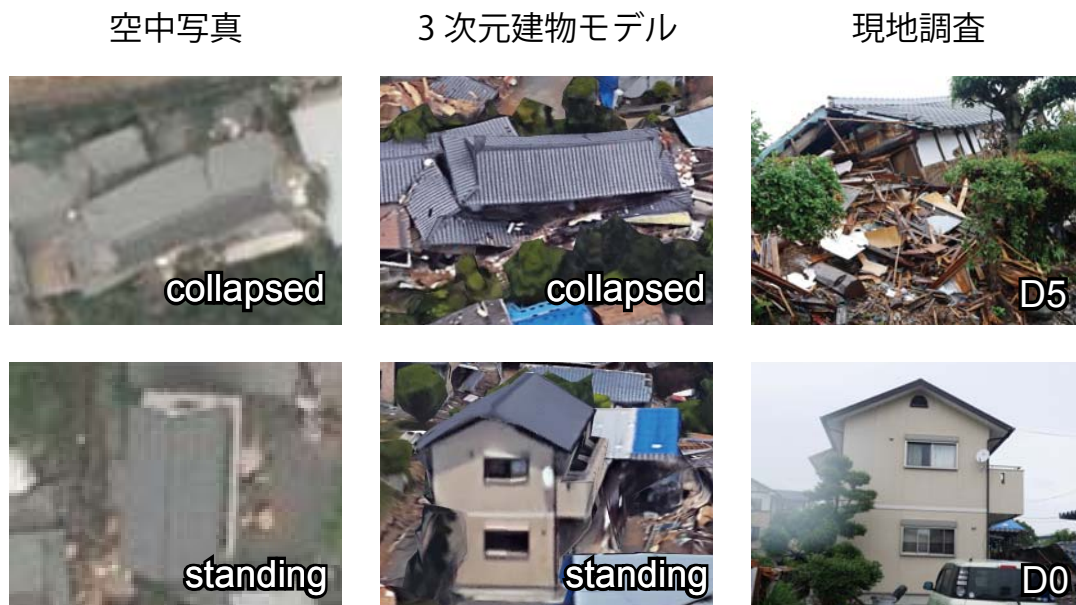
構造種別は、空中写真と Google ストリートビューから判断し、屋根形状などから明らかに鉄骨やRC造と考えられる建物は除いた。この地域は木造建物が9割以上を占めるが、目視による判定のため一部の構造種別が混入している可能性もある。また、ゼンリンの電子住宅地図デジタウンを使用して、住宅かそれ以外（納屋や倉庫）かで用途分類を行ったが、用途で分けても結論に大きく影響しなかったため、本論文では区別せずに合わせて分析した結果を示している。ただし、規模の大きい木造集合住宅は除いた。被害の判定は著者が一人ですべて行った。判定方法はYamada et al.¹⁴⁾に倣い、斜め写真では大きく傾いていたり潰れたりしている建物を倒壊建物とした。オルソ画像では、建物の輪郭が回転したりゆがんだりしているもの、建物の周辺に多数の瓦礫が散乱しているものを倒壊建物とした。空中写真分析と現地調査による判定結果の比較の例を図4に示す。

図 4 空中写真分析と現地調査による判定結果の比較の例。

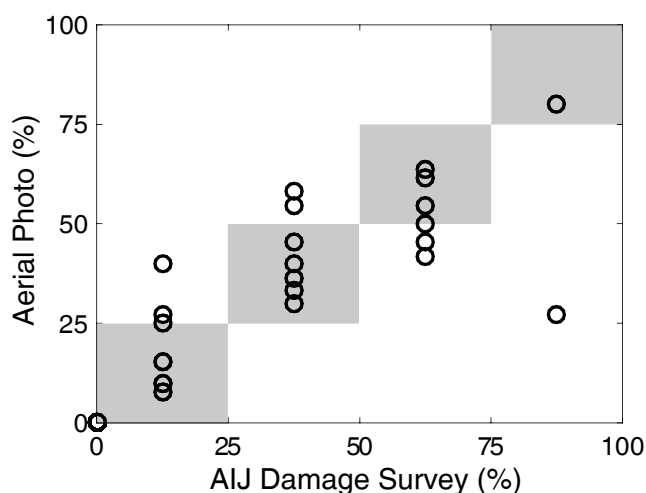
棟以上の建物が含まれているメッシュを比較に用いた。比較結果を図 5 に示す。両方にデータが存在する比較可能な 37 メッシュのうち、29 メッシュで倒壊率区分が一致し 6 メッシュで隣接する倒壊率区分となり、空中写真分析の精度は十分あることが分かった。残りの 1 メッシュは、日本建築学会の調査で倒壊率 75%以上、空中写真分析で 27% (11 棟中 3 棟倒壊) となっている。Yamada et al.¹⁴⁾が行った木造建物悉皆調査のデータを利用して確認したところ、現地調査では 11 棟中 5 棟が倒壊していた。この判定の違いと母数の違いが影響したと考えられる。

図 5 空中写真分析と日本建築学会悉皆調査による建物倒壊率の比較。日本建築学会悉皆調査のデータは倒壊率区分の中央値にプロットしている。原点には14個のデータが存在する。

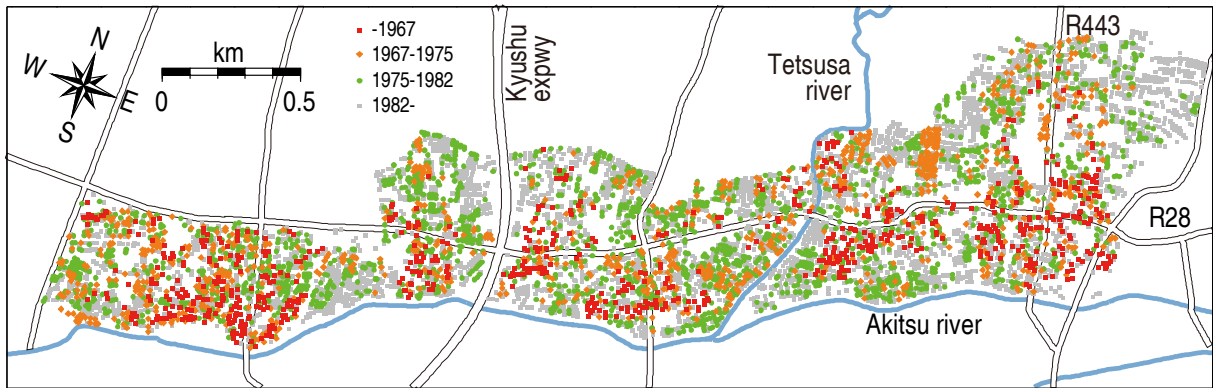
たので、建築年代は(1)1967年以前、(2)1967～1975年、(3)1975～1982年、(4)1982～1997年、(5)1997～2003年、(6)2003～2016年、の6つの期間に分類した。空中写真は、概ね10年刻みで建築基準法の改正年が境界となるように選択した。推定した建築年代のうち、(1)、(2)、(3)、および(4)以降の期間に建てられた建物分布を図 6に示す。被害集中地域は元々古い集落ができていた場所であり、(1)の時期の建物はほぼ被害集中地域に存在する。しかしながら、被害集中地域でもそれ以降に建て替えられている建物も多く、古い集落の中でも新しい建築年代の建物が混在している様子が分かる。

図 6 空中写真分析によって判別した建物の建築年代。

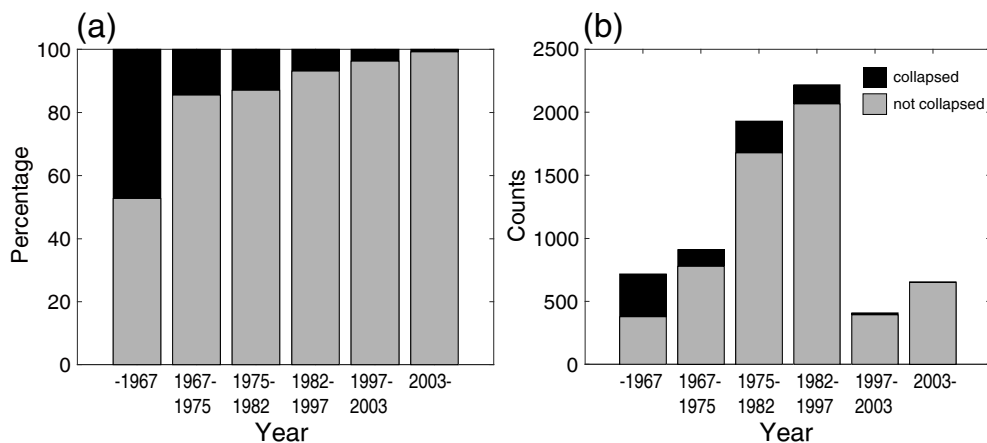
また、建築年代ごとに求めた倒壊建物の割合を図 7 (a)に、実際の建物数を図 7 (b)に示している。建築年代の古い建物ほど倒壊率が高くなっているのが分かる。

図 7 建築年代ごとに求めた(a)倒壊建物の割合と(b)実際の建物数。黒色が倒壊建物で灰色が倒壊していない建物を示す。

図 7に示したように、建物の被害率は建築年代の影響を受けており、特に古い建物ほど倒壊率が高くなっていることが分かる。1982年および2000年には建築基準法改正により耐震基準が向上しているが、図 7からは全体の傾向と比較して著しい倒壊率の減少は確認できず、本研究のデータからは耐震基準との関係性は不明である。

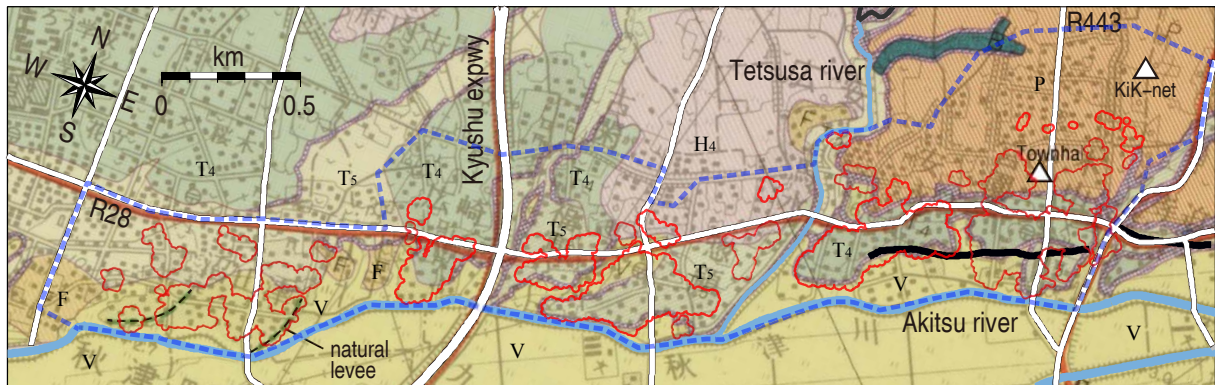
対象とした地域は、秋津川によって形成された河岸段丘であり、複数の段丘面と秋津川氾濫原の沖積低地で構成されている。図 8に地形分類図¹³⁾を示す。青色点線が調査対象とした地域、赤色曲線は図 3において建物倒壊率が20%以上の地域である。被害集中地域は、最も低位の段丘面との相関が良いことが分かる。

鉄砂川の西側(益城町西部)に関しては、十分な観測結果が存在しないため、表層地盤構造との関係を定量的に評価することが困難である。図 8の地形分類図を見る限りは、益城町中心部と同様の傾向が確認できるものの、九州自動車道の西側で一部沖積低地と被害分布が重なる地域もあり、物理探査等詳細な観測を実施して表層地盤構造の影響を確認する必要がある。

図 8 地形分類図と被害集中地域の比較。青色点線は調査対象とした地域，赤色曲線は図3で建物倒壊率が20%を超えるエリアを示す。地表断層（黒太線）と地震観測点（三角印）も併せて示す。

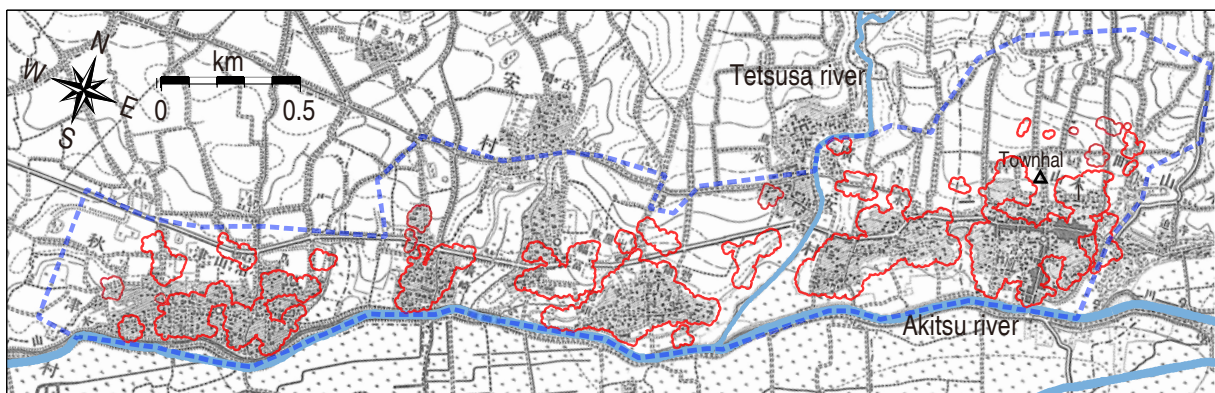
図 9に明治36年に作成された2万分の1地形図を示す²⁷⁾。被害集中地域は益城町の古くからの集落によく対応しており、明治時代にはすでに集落が形成されていたことが分かる。秋津川の氾濫原を避け、低位段丘面に集落を形成したことが伺われる。このように、表層地形と建物年代には密接な関係がある。被害に与える建築年代の影響を取り除くために、比較的近い年代(1967~1982年)に建設された建物を抽出し、本震後の倒壊率を図 10に示す。同じ時代の建物を抽出しているため、耐震基準の違いや経年劣化による違いは取り除かれているはずだが、図 3と同様に被害の集中している地域と被害のない地域が

図 9 1903年の正式二万分一地形図と被害集中地域の比較。青線，赤色は図8と同様。

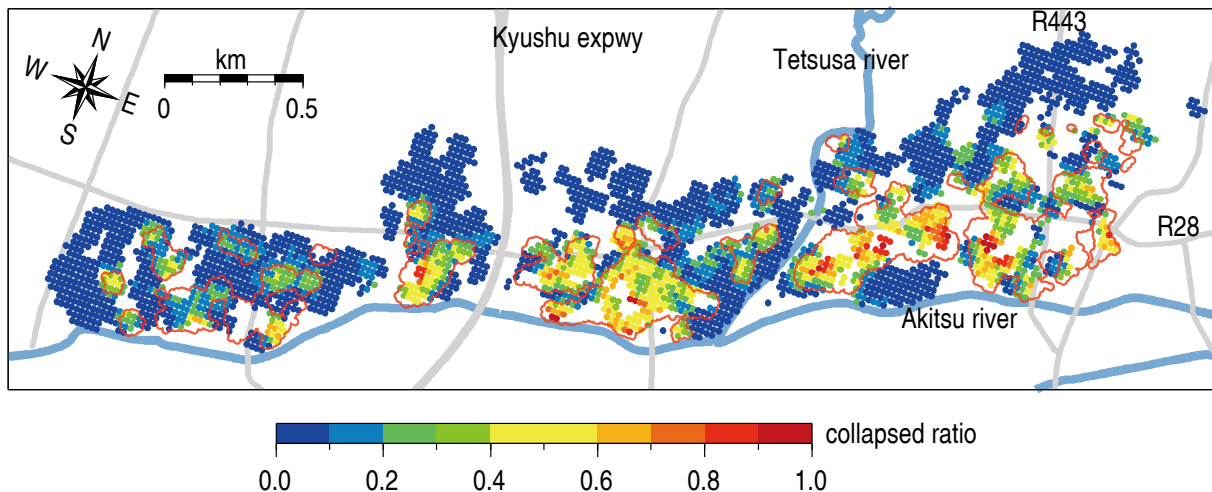
分かれていることが確認できる。以上のことから、震災の島の生成要因としては、古くからの集落がそこに存在しており、建築年代の古い建物が多かったこと、および表層地盤構造の違いから地震動が増幅しやすい条件にあった、という2点が考えられる。

図 10 1967-1982年に建てられた建物の本震後の倒壊率。赤色曲線は図7と同様。
