台風 0406 号による近江八幡市ホテルの屋根の被害

河井宏允・西村宏昭*

*財団法人 日本建築総合試験所

Damage to a roof on a hotel at Shiga prefecture caused by Typhoon 0406

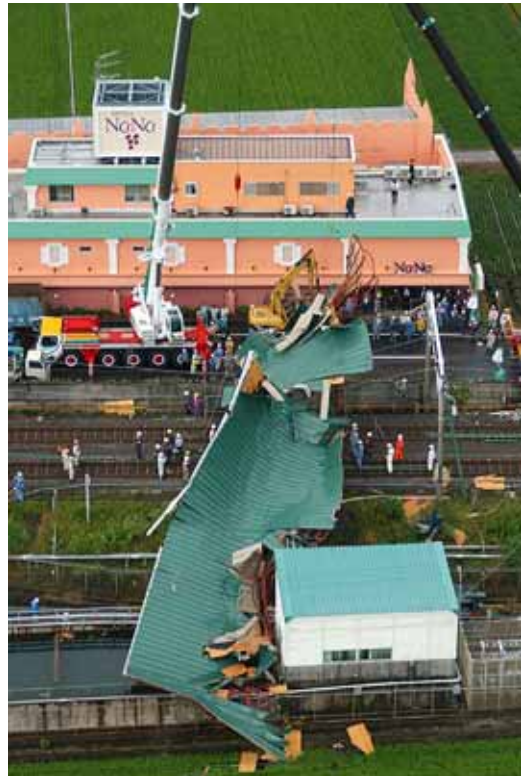
6月21日13時10分頃、滋賀県近江八幡市西生来町、新幹線路線の南側に並走する国道8号線沿いにあるホテルの縦9m、横40mの金属製の屋根が台風0406号に伴う強風で吹き飛ばされ、約30m離れた新幹線の架線上に落下、架線全体を跨いだ状態になり、架線が切断されて、新幹線の運行が約7時間停止した (Photo 1)。

Photo 1 Blown Roof of a hotel onto the JR track.

Photo 1に示したように、飛散した屋根は原形をほぼ保ったまま、建物から脱落した。このことは、屋根は比較的堅固であったが、既存屋根との留め付けが十分ではなかったことを示している。脱落した屋根は北西側の建物と国道8号線を飛び越えて、約30m飛び新幹線の架線に到達した。Photo 1で屋根の端部に見える白い線が軒先の鼻隠しであることから、推測される屋根の飛散軌跡をFig.3、Fig.4に示す。ホテルの看板とその上に設置されたアンテナ（Photo 5参照）を飛び越えていることになるが、その高さは8m～10mで、屋根はほぼ鉛直上方に舞上がったことになる。屋根が飛散した跡の状況をPhoto 6に示す。

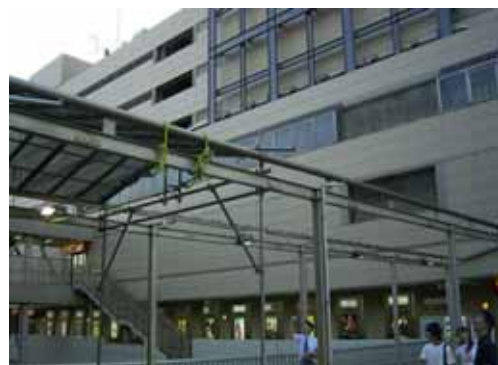
た市内のショッピングセンターでは、歩行連絡橋の亚克力板製屋根(約3.8m×約10m)が飛散した(Photo 3)。その他、周辺には小学校の避雷針が折れたり、ポプラ並木が倒れるなどの被害があった。

Photo 3 Blown away roofs on a pedestrian bridge.

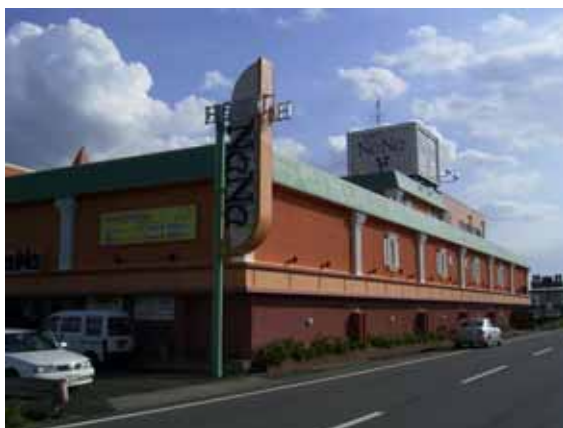
屋根が飛散したホテルは国道8号線沿いにあり、Fig.3に示したように2つの建物が並んで建っている。ホテルの周辺は開けた田園地帯で、被害のあった建物の南東側（風上側）は約500mにわたって水田が広がり風を遮る物はない。飛散した屋根は数ヶ月前に雨漏り防止と断熱の目的で既存の屋根の上に設置されたものである。Photo 4は新幹線の線路からホテルの北東側の建物の正面を写したものである。写真の手前が国道8号線で、その右側に新幹線が併走している。飛散した屋根はこの建物の向こう側にある建物の屋根である。

Photo 4 Façade of the Investigation Building faced to Route 8.

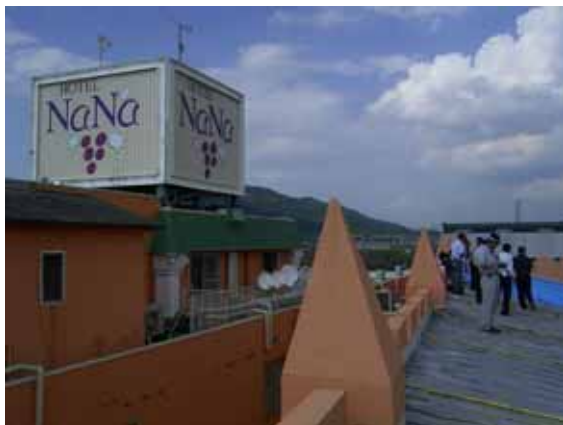
Photo 5 Damaged roof (Right) and control building (left).

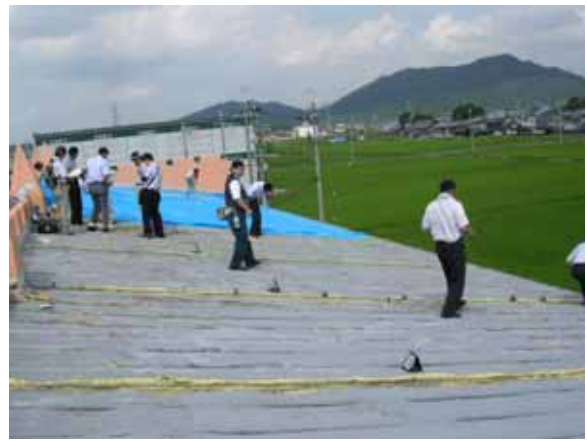
Photo 6 Inspection by police officers on the damaged roof.

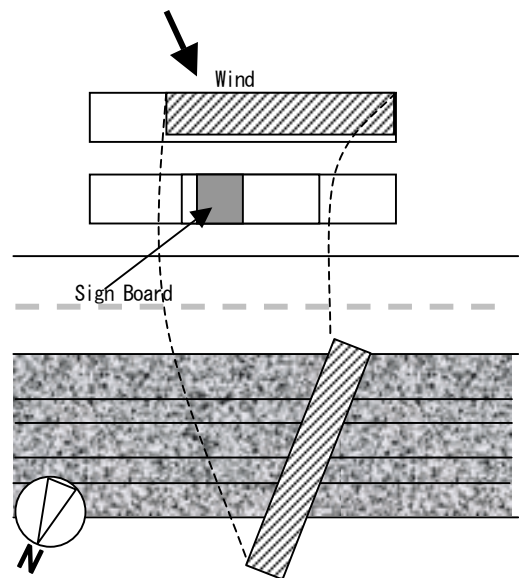
Fig. 3 Track of the blown roof.

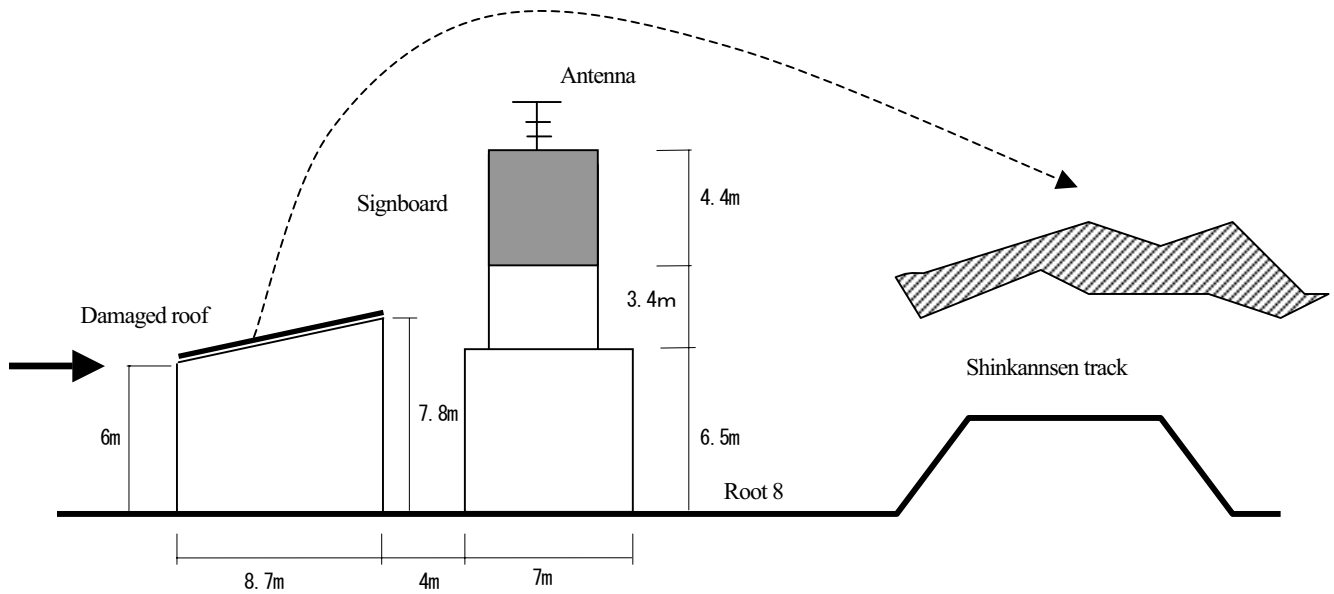
Fig. 4 Track of the roof in vertical section.

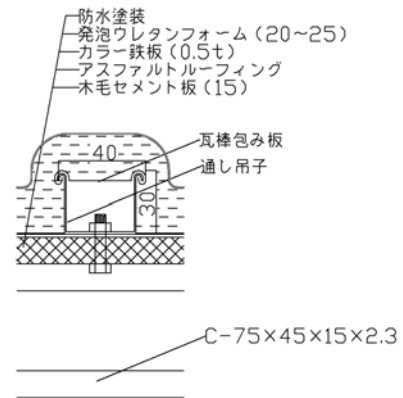
風で飛散した屋根は、幅9m×長さ41.3mの金属板の屋根で、屋根葺き材取り付け用の母屋と共に脱落していた。前述したように、飛散した屋根は既存屋根の上に施工されているが、既存の屋根自体は風による被害を受けていない。Fig.5に示すように、既存屋の屋根は、リップ溝形鋼（C-75×45×15×2.3）の上に木毛セメント板（厚さ15mm）、アスファルト・ルーフィング、金属板（カラー鉄板、厚さ0.5mm）瓦棒葺きで、その上にウレタンフォームを吹き付け（厚さ20～25mm）、防水塗装で仕上げている。仕上げにウレタンフォームを吹き付ける構法は珍しいが、瓦棒の状態は錆、穴あき、変形がところどころに見られることから、ウレタンフォーム吹き付け自体は当建物建設後に瓦棒葺き屋根の改修として施工されたものと思われる。

Fig.5 Detail of original roof.

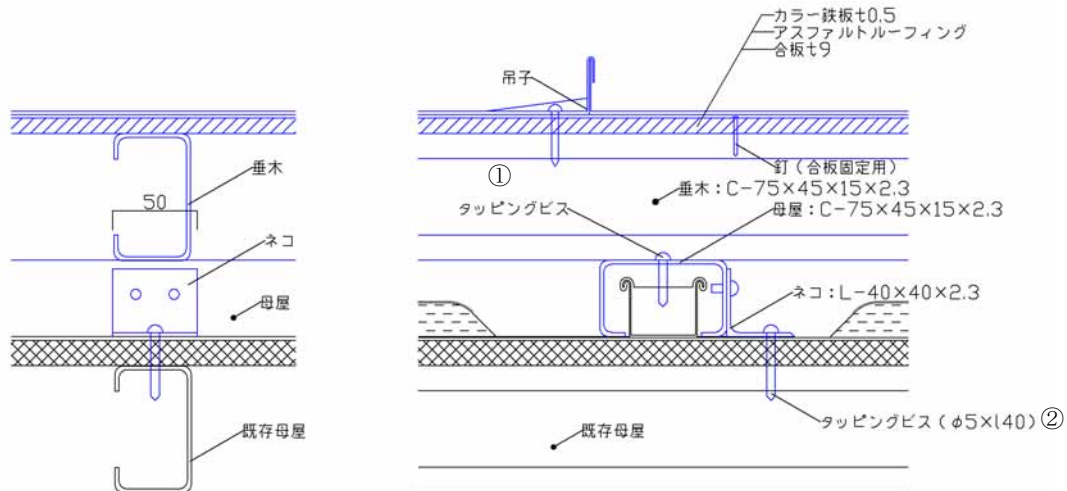
改修は次の手順でなされたと推定される。新しい母屋を既存屋根に固定するためにウレタンフォームを瓦棒に沿って部分的に撤去する。新しい母屋の位置（したがってウレタンフォームを削り取った位置）は瓦棒の 8 本ごとで、その間隔は約 3.3m である。新しい母屋には、リップ溝形鋼 (C-75×45×15×2.3) を用い、既存の屋根に固定する。母屋の上に同じ溝型鋼の垂木を約 50cm 間隔で固定し、その上に合板 (厚さ 9mm)、アスファルト・ルーフィングを釘で止めつけ、カラー鉄板を吊り子で固定する。改修屋根の断面の詳細を Fig.6 に示す。

Fig.6 Detail of repaired roof.

って脱落していたので、新しい母屋と既存屋根との固定方法及びその強度が注目される。新しい母屋は、Fig.6に示すように、ウレタンフォームを削り取って現れた瓦棒を跨ぐように溝形鋼（長さ9m）を伏せ、流れ方向に3箇所約4.5mの間隔で、「ネコ」と呼ばれる長さ5cmの山形鋼（L-40×40×2.3）とタッピングビス（直径5mm、長さ5cm）で固定されていた。また、母屋の中央部では約1.5mの間隔で同じタッピングビスを用いて既存の屋根の瓦棒の頂部に母屋が止められていた。したがって、風による屋根の浮き上がり力に抵抗する要素は、新しい屋根の重量及びネコを介した3本のビスと瓦棒へのビスによる止め付けということになる。

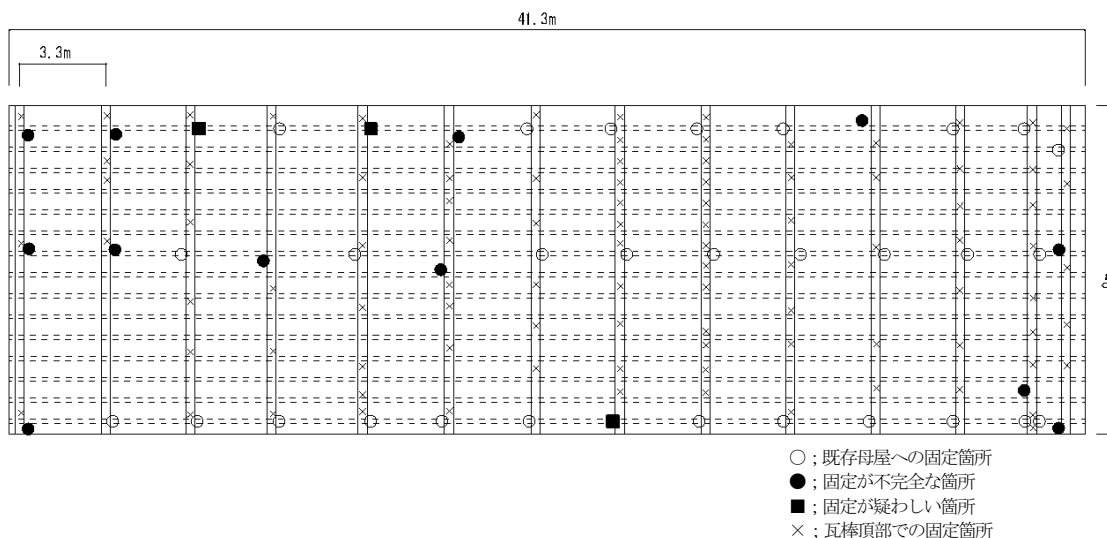
Fig. 7 Screws on the repaired roof.

飛散した屋根跡におけるビスによる固定箇所の調査結果を Fig.7 に示す。瓦棒に固定されたタッピングビス①は89本がランダムに施工されていた。ただし瓦棒はPhoto 7に示すように、かなり腐食が進んでおり、この状態では強度は期待できないと思われる。ネコとタッピングビスを用いて既存の母屋に固定した場合はある程度の引き抜き強度は期待できるが、後述するように屋根の浮き上がりを防

ネコを介した固定箇所は各母屋にほぼ3本ずつ計43本であるが、ビスが既存母屋の位置とずれており、固定が不完全な箇所が12箇所発見されている（Fig.7中、●固定が不完全な箇所）。また3個のネコが既存屋根上に残されていた（Photo 10）。この残されたネコと新しい母屋を固定するビスは見付かっておらず、そのビス穴に損傷の形跡は認

められないことから、ネコと新しい母屋を固定するためのビスはせん断破壊したのではなく、母屋に固定されていなかったものと判断される (Fig.7 中、■固定が疑わしい箇所)。その結果、屋根先端の中央付近でネコが残っていた母屋の両側の固定されたネコの間隔は約 6.6m になり、風による浮き上がり力に対する抵抗力はさらに小さいものになると考えられる。ネコで固定されていなかったと考えられる母屋の隣の母屋に作用する風力は、固定されていた母屋に作用する浮き上がり力の約 1.5 倍に増加する。また、軒先の風による変形は他の軒先に比べて大きくなり、結果的に浮き上がった屋根の下部に風が入り込み易い状態が生じていたと考えられる。

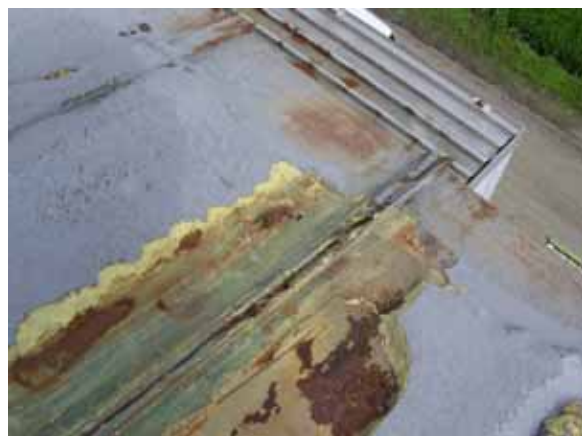
Photo 7 Remained roof surface.

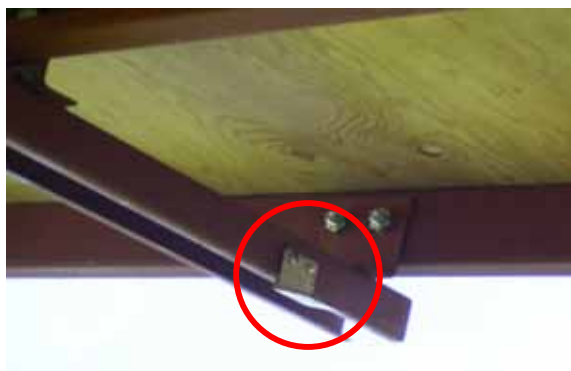
ぐほど充分ではない。飛散した屋根の一部を Photos 8, 9 に示す。これらの写真のように、多くのネコは屋根とともに飛散しているが、ネコは屋根の大きさに対して不釣り合いなほど小さいという印象を受ける。

Photo 8 Blown roof and shackle

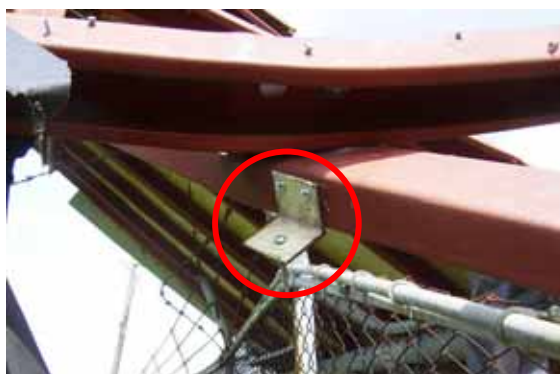
Photo 9 Blown roof and shackle

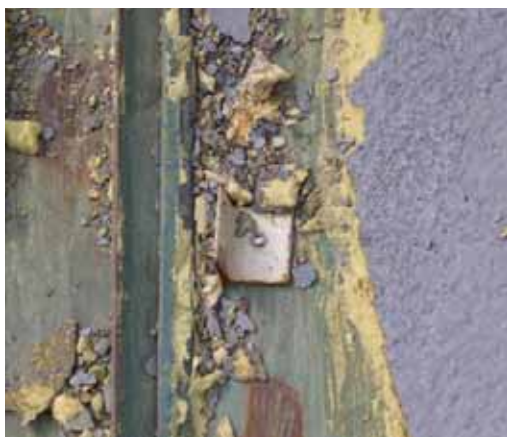
Photo 10 Remained shackle

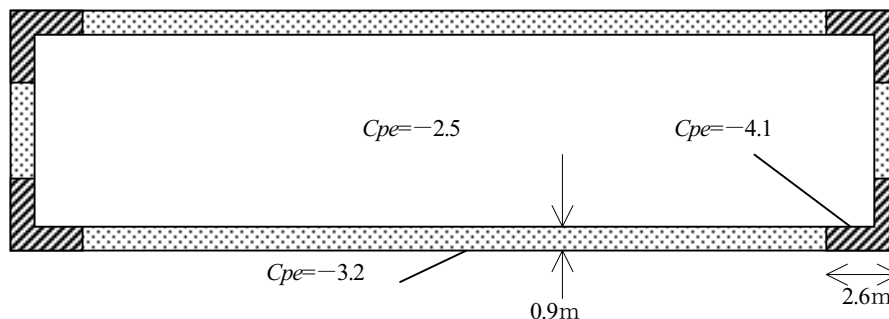
建設省告示第 1458 号表 3 から、片流れ屋根のピーク外圧係数は Fig.8 のようになる。スパン中ほどの軒先のピーク外圧係数を用いて飛散風速を推定すると、

$$\bar{V}_s = \sqrt{\frac{m_r g \cdot \cos \theta + f_1 + 3 f_2}{0.6 (3.2 \times 0.9 \times 3.3 + 2.5 \times 1.7 \times 3.3) \cdot G_f}} = 15.0\text{m/s}$$

Fig.8 Design wind force coefficient for cladding on roof
