台風0418号による厳島神社周辺の強風被害について

要 旨

On the Strong Wind Damage to Itsukushima shrine from Typhoon 0418

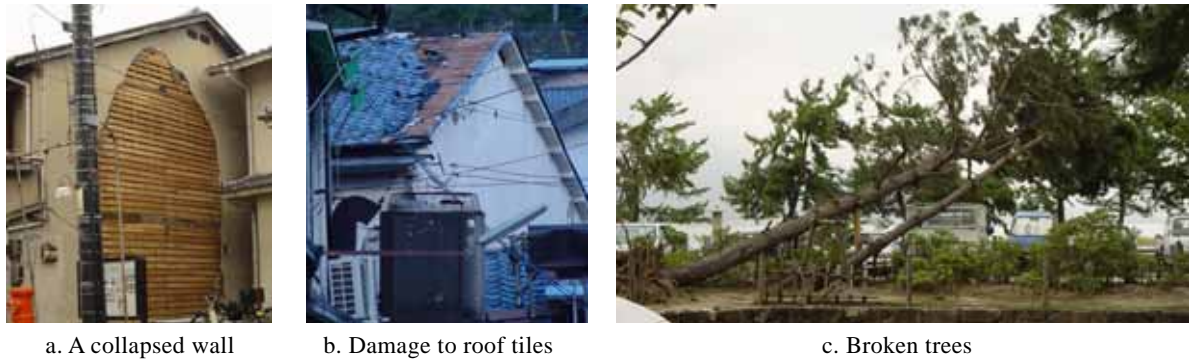
Photo 3 Various finds of damage recorded around Itsukushima Shrine in Miyajima Island

厳島神社周辺ではPhoto 3 に示すように、樹木の折損や転倒、屋根瓦、軒、庇、屋根、壁の剥落などの被害が見られた。窓の被害に関しては、宮島小学校の入り口のガラス、古い木造家屋の木サッシ窓に若干の被害があった他は、ほとんど見られなかった。

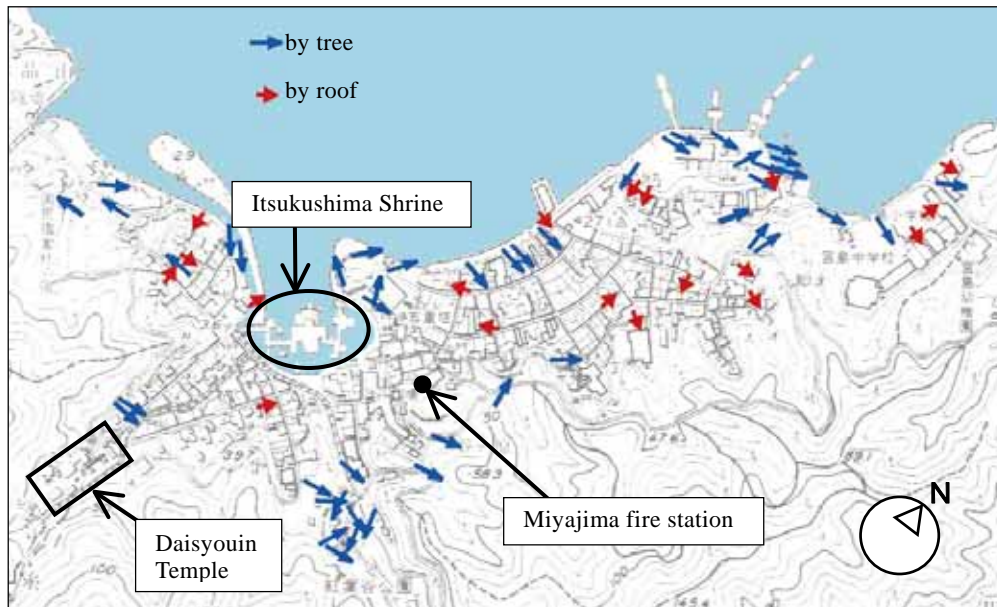
Fig.5. Distribution of wind directions around Itsukushima Shrine estimated by broken trees and the roof damage

による吹き始めと終わりで変化し、さらに、短い時間内にも変化した。また、場所によっても変化し、Fig. 5 の倒木および屋根の被害から推定された風向の分布が示すように、周辺の地形の影響を受けた風が吹いていたものと推定される。ただし、弥山と駒ヶ林の2つの山の間の鞍部から谷筋に沿って、大聖院に至る地域では、樹木はおおむね南から北に向か

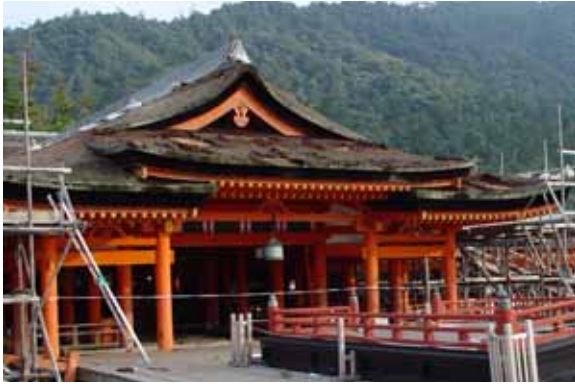
a. Honshaharaiden and Butai

厳島神社の社殿配置をFig. 6 に、前面をPhoto 4 に示す。本社拝殿 (Photo 5a)、西回廊 (Photo 5b)、客神社祓殿 (Photo 5c) の檜皮屋根のめくれ、能舞台

の棟瓦の飛散 (Photo 5 d) などが強風による被害と見られる。能舞台は台風9119号では風により倒壊したが、今回は棟瓦および床、土台に被害があった。なお、台風の接近に伴い、前回の被害の教訓を生かして、壁板は事前にはずせる部分は取り外して、風に備えていた。当時の様子を写した写真 (Photo 6) によると、12時58分の時点では本社拝殿屋根に修理のためかけられていたビニールシートはまだ剥がれておらず (Photo 6 a) 、13時34分の時点では能舞台

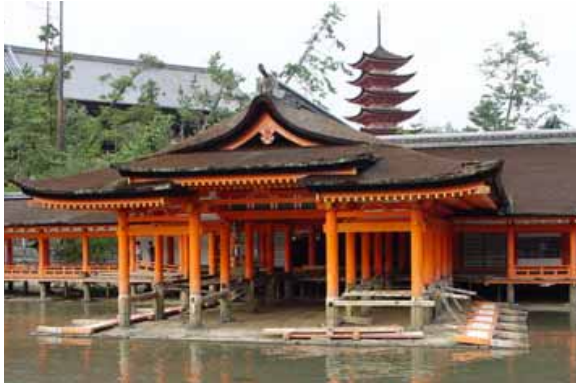
c. Maroudojinja

回廊の床板は各所で被害を受けたが、本社拝殿の柱についた傷跡（Photo 7 c）から、高潮と波で55cm程度浮き上がっていたことがわかる。また、客神社被殿まわり（Photo 5 c）のように海に突きだした部

分や、コーナー部分では床板が流出するなど、被害の程度が大きかった。

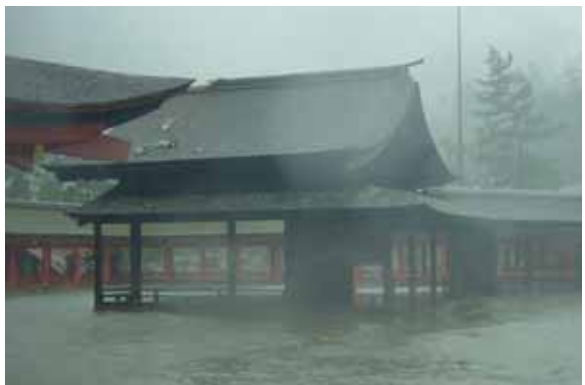
b. Nohbutai at around 13:34

の棟瓦はすでに北側に飛ばされていた (Photo 6 b) 。

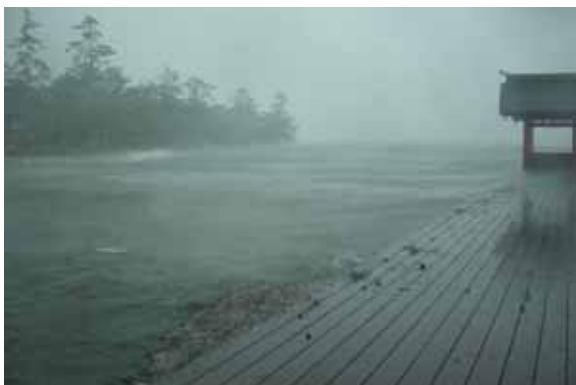
c. View from Hirabutai to the west at around 13:35

そのころ、海面は回廊や平舞台の床面と同程度の高さに達していた。左楽房も土台から浮き上がり、波にもまれていたが、13時35分の時点ではまだその形を保っていた (Photo 6 c) 。その後、ゆっくりと柱が外側に開くように倒壊し、13時40分の時点では海に沈んだ (Photo 6 d) 。写真に写っているように、当時、左楽房のそば、平舞台の上では神社の職員らが作業できる程度の風が吹いていた。その後風は次

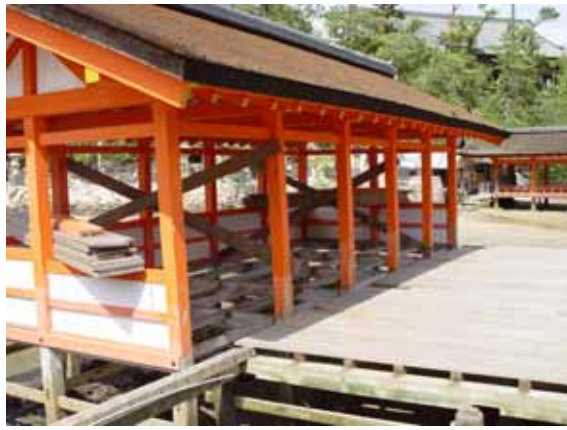
a. Ugakubou

第に強まり、立っていることができないぐらいの風が吹いた。巖島神社は左右ほぼ対称な造りになっており、反対側にある左楽房と同じ造りの右楽房（Photo 7 a）も同様に浮き上がって波にもまれ、沖に流されかけていたが、神社の職員らがロープで引っ張り、流されるのを防いだ。

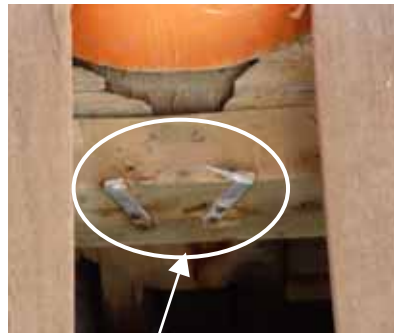
d. Foot of columns of corridor
Metal claws used to hold the floor panel in place

平舞台や高舞台、火焼前には高潮による浮き上がりに際してアンカーの働きをする石製の束が用いられている。さらに、床板を強固に固定するとかえって被害が大きくなることが過去の経験でわかっており、Photo 7 d, g に示すような金属の爪によって床板を留めている。これによって、通常の高潮程度であれば、浮床のように浮かび、全体としての形を保つことができる仕組みになっている。しかし、今回の

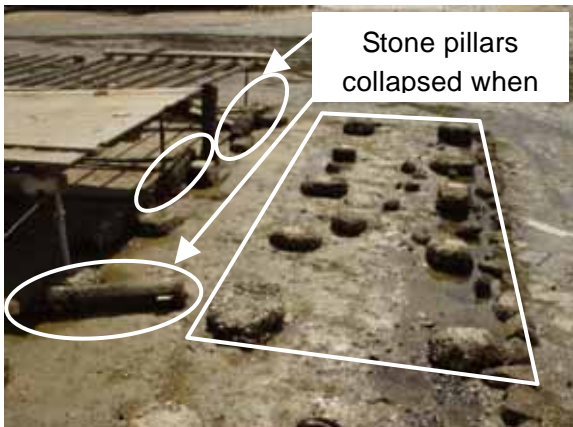
f. Footings where Sagakubou stood

高潮と波では石束が床枠からはずれる (Photo 7f) ほどの変形を生じ、一部で床板も流される被害を被った。ただし、本社前方の火焼前、平舞台や高舞台。また、各社殿を結ぶ周囲の回廊や祓殿の床が動いたり、破損することは、沖から寄せる波のエネルギーを消費し、祭神が祀られている最も重要な本社本殿の被害を防ぐ先人の知恵ともいえる。
