# 令和2年7月球磨川水害における中洲および橋梁が洪水流に与えた影響-

大本 照憲\*

\* 熊本大学くまもと水循環・減災研究教育センター

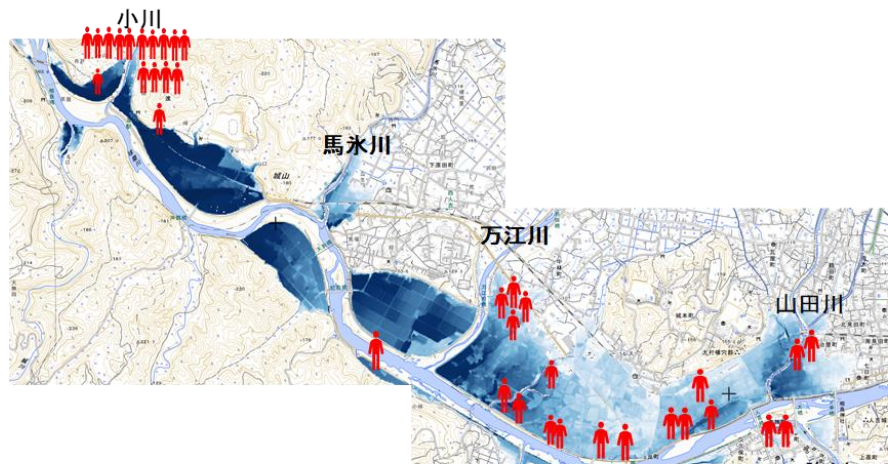
図-1 人吉・球磨盆地における人的被害場所（出典国土地理院および朝日新聞）

図-1は、令和2年7月の人吉・球磨盆地の人的被害36名と浸水深の状況を示す。人吉地区では、20人の人的被害が発生している。その中で人吉市では地表高の低い右岸側堤内地で浸水の範囲が広く、球磨川と山田川の合流点付近で浸水深が大きくなっていることが分かる<sup>1~3)</sup>。

球磨川右岸に沿って多くの人的被害が発生したのは、中川原公園および水の手橋、大橋、人吉橋の橋桁の表面流阻害による水位の急激な上昇、その結果として2mを超える越流水深が発生したことが主因と考えられる。この件については、今後の対策を含めた詳細な検討が必要である。また、万江川と球磨川の合流点付近も同じように浸水深が大きい。

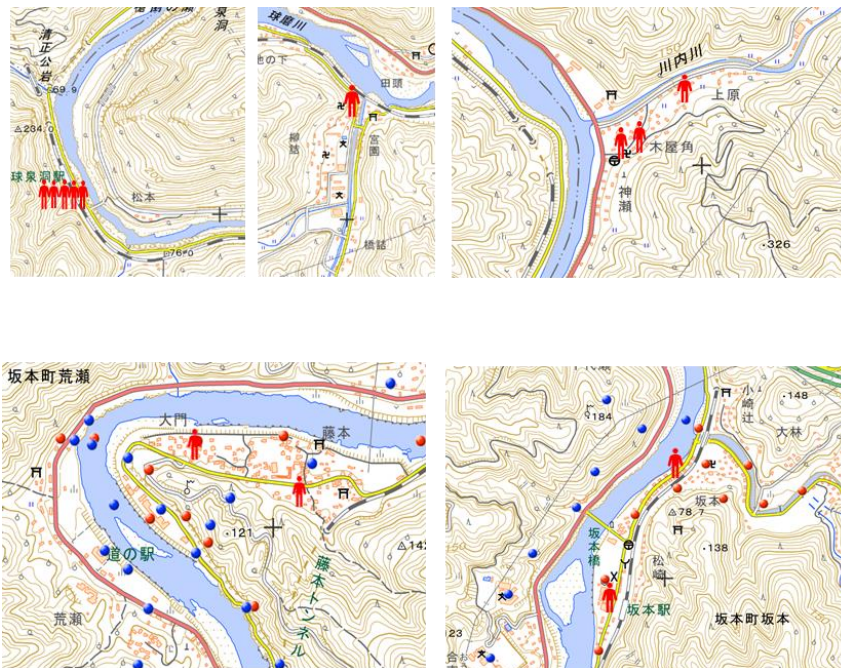
図-2 球磨川・山間狭窄部における人的被害場所

図-2は、遥拝堰から球磨村渡の間の山間狭窄部では、氾濫流によって溺死として14名の内の13名が犠牲になった場所を示す。球磨川沿いの芦北町簾瀬地区でも1名が溺死で亡くなった。谷底平野では、水位が大幅に増水したため河道の一部となり、浸水深および氾濫流速とも極めて大きく、川沿いの住家の多

くは基礎工を残すのみで流失した。

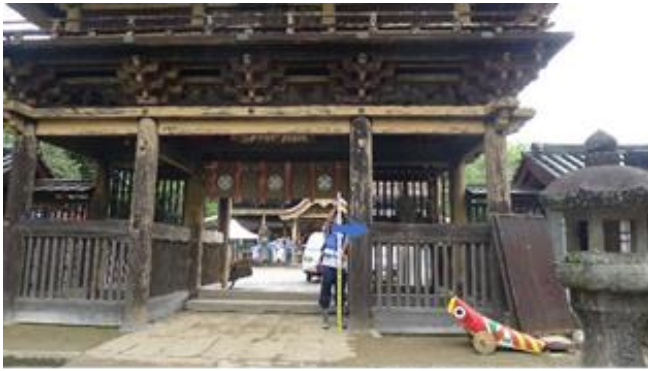
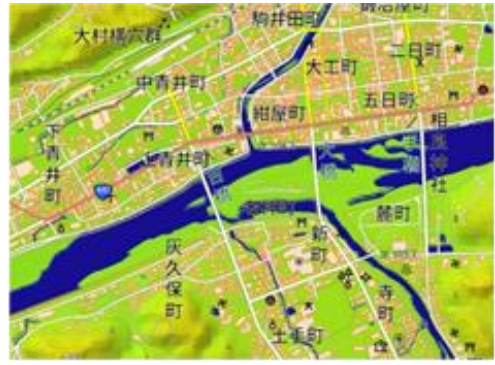
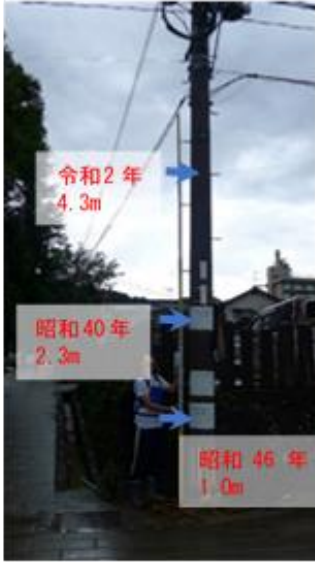
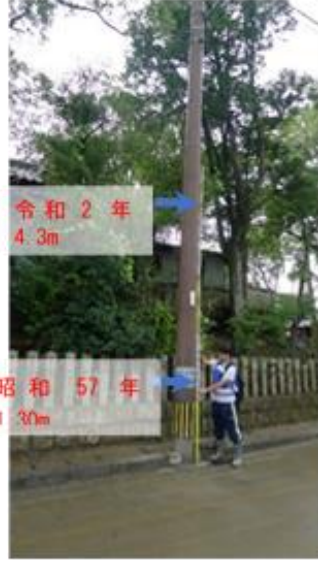
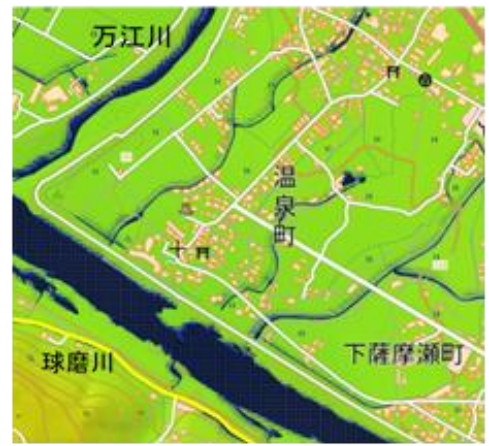
図-3 青井阿蘇神社周辺の浸水状況

図-3は、青井阿蘇神社境内の楼門が1.5mであったことを示す。人吉市史によれば寛文9年（1669年）8月に青井阿蘇神社の楼門が3尺(0.9m)余り浸水したことを示す。記録上、351年間の中で今次水害が最大の

浸水深であったことが分かる。境内の地表高は周辺の道路より2.8m高い位置にあり、道路標識には昭和40年の浸水深2.3mに対して今次の令和2年水害では4.3mに達し、2mも浸水深が大きい。なお、同一場所では昭和57年水害では1.3mの浸水深であった。

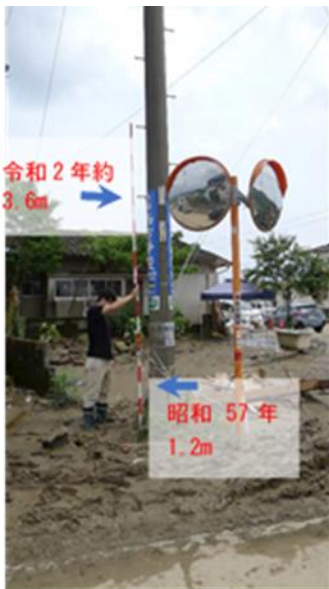
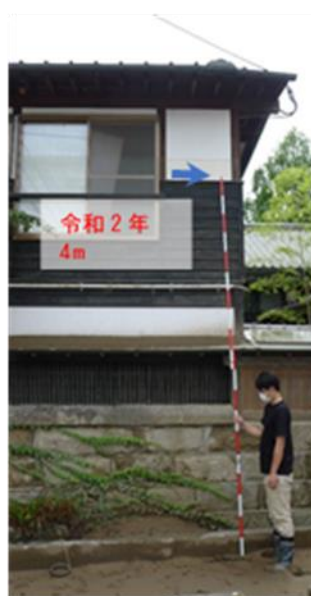
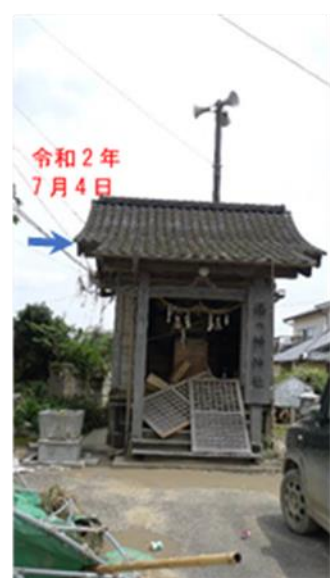
図-4 万江川合流部近傍で球磨川に近い堤内地の洪水痕跡

図-4は、万江川合流部近傍で球磨川に近い堤内地の洪水痕跡を示す。家屋の流失は発生していないが、道路上では大量の土砂が堆積した。浸水深は、4mに達し、いずれも昭和57年水害の浸水深1.2mを大幅に上回った。

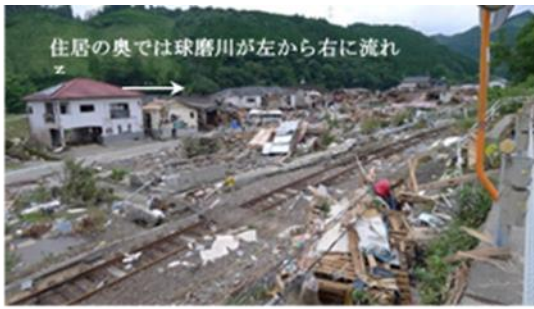
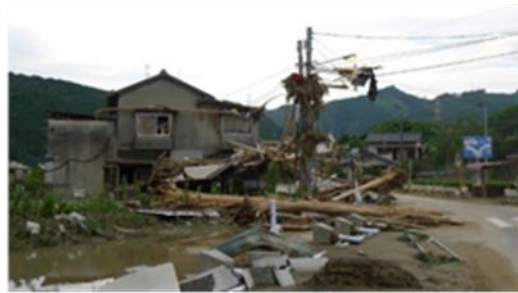
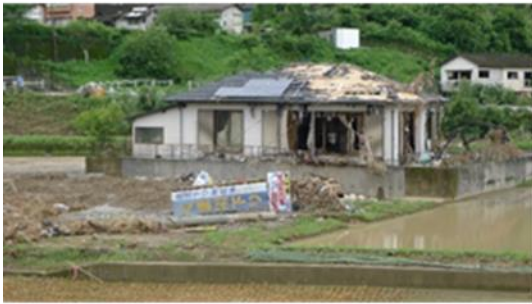
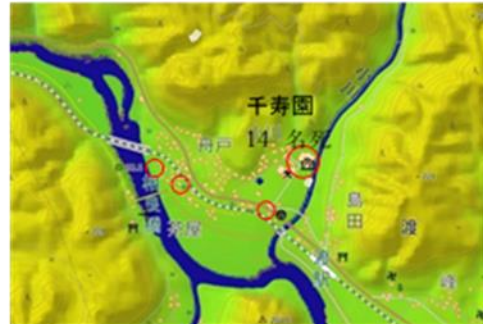
図-5 球磨村・渡地区における氾濫被害

図-5は、人吉・球磨盆地の出口である球磨村・渡地区の被害状況を示す。渡地区では、浸水深が6mを超えると同時に家屋の流失が顕著であり、基礎型枠のみが残る住家被害が目視された。また、家屋は全壊で屋根瓦の多くが剥がれているのが分かる。また、小川が球磨川に合流する地点では流木が住家の屋根

や道路上に散在し、家屋は大破していた。灌木や雑草による洪水痕跡から浸水深は6.2mであった。

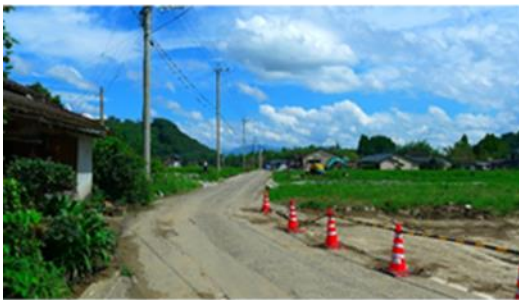
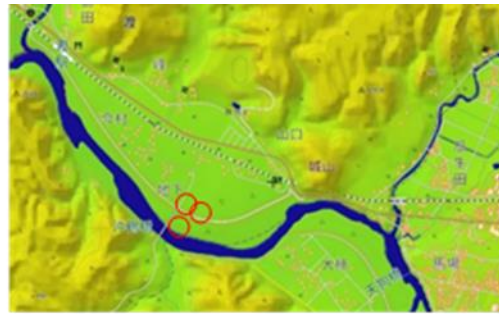
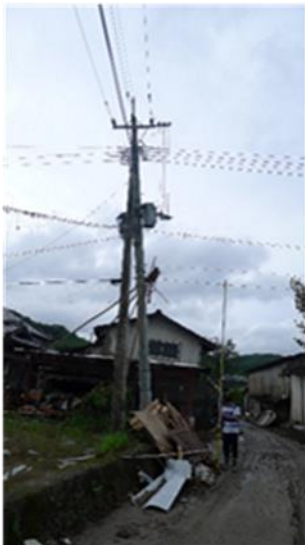
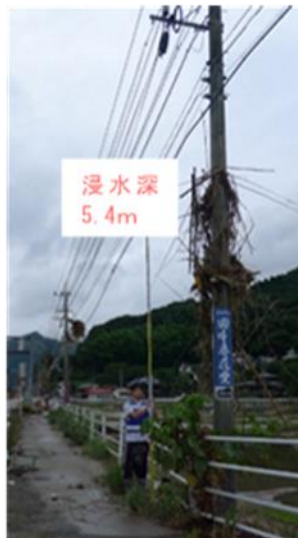
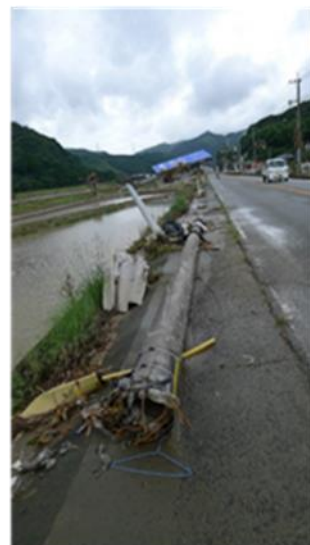
図-6 万江川合流部近傍で球磨川に近い堤内地の洪水痕跡

図-6は、渡地区上流の蛇行部に沿った堤内地の被害状況を示す。沖鶴橋付近の国道219号では電線の洪水痕跡から浸水深は、6m近くに達していることが分かる。また、電柱や道路標識も転倒していることが分かる。なお、球磨川に近い沿道では電柱や道路標識は転倒していないことから219号線は氾濫流が短絡したことが考えられる<sup>5,6)</sup>。

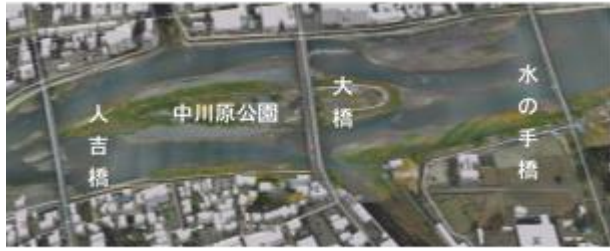
図-7 中川原公園および水の手橋・大橋・人吉橋

図-7は、2020年11月19日にドローンを用いて撮影した人吉市中川原公園および上流の水の手橋、大橋、人吉橋を示す。また、右支川の山田川および左支川の胸川が球磨川に合流する。

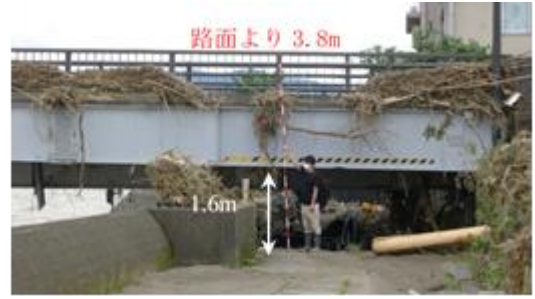
図-8 球磨川と山田川の合流部近傍

図-8は、山田川が球磨川に合流する近傍で4名が溺死した地点の浸水状況を示す。

河川管理用道路が人吉橋に交差する地点では、橋桁下から道路までの高さ1.6m、特殊堤の高さ0.9mである。そのため、特殊堤天端から橋桁までの高さは僅か0.7mしかないと分かる。橋桁の高さ1.6m、高欄1.0mであり、ゴミが高欄に引掛かれれば高さ2.6m長さ200m相当の横断構造物として表面流の障害物となったことが予想される。大橋および水の手橋にも高欄にゴミが引掛かっていることが確認された。

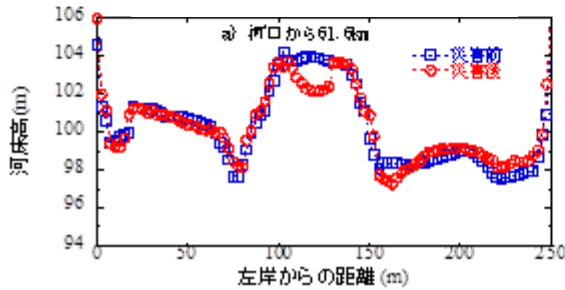
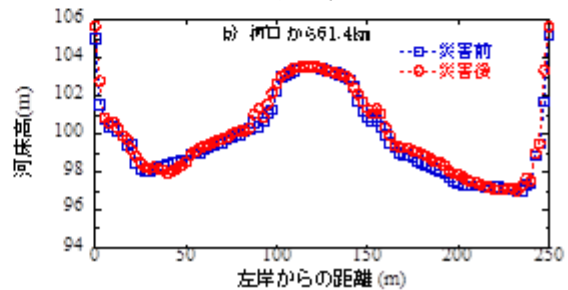
図-13 大橋 (61.512km) 近傍における球磨川の横断形状

図-13は、2020年7月豪雨災害の前後における人吉橋～水の手橋の間における河床横断形状を示す。中川原公園を横断する河道断面61km/400、61km/600であり、61km/400における滞筋部は右岸側で97.0m、左

岸側で98.2mの高さ、中川原公園の地表高は最大で103.6mあることから平均的標高差は6.0m、61km/600においても標高差は6.0mであり、水深相当の高低差がある。また、災害前後の河床変動は、大橋下流における平均河床高は、61km/200では0.22m上昇、61km/400でも0.22m上昇した。

人吉橋～大橋の間では、若干河床上昇する傾向があり、大橋上流では顕著な河床変動は無いことが分かる。局所的には、河岸付近で1.6m程度土砂の堆積が見られ、大橋直上流の61km/600では中川原公園において1.8m程度の洗堀が生じたことが分かる。
