2/13 に発生した福島県沖の地震被害調査と発生した地震動

要 旨

2021年2月13日に発生した福島県沖の地震において、震度6弱を記録した一部、震度6強を記録した全ての強震観測点周辺の被害調査を行った。その結果、瓦屋根の被害や外壁の被害といった軽微な建物被害は見られたものの、全壊・大破といった大きな被害を受けた建物は見られなかった。観測された強震記録の性質について分析した結果、多くは周期1秒以下の短周期が卓越した地震動で建物の大きな被害と相関がある周期1-1.5秒応答は小さく、このことが震度が大きいにも関わらず、大きな被害を受けた建物が見られなかった要因と考えられる。

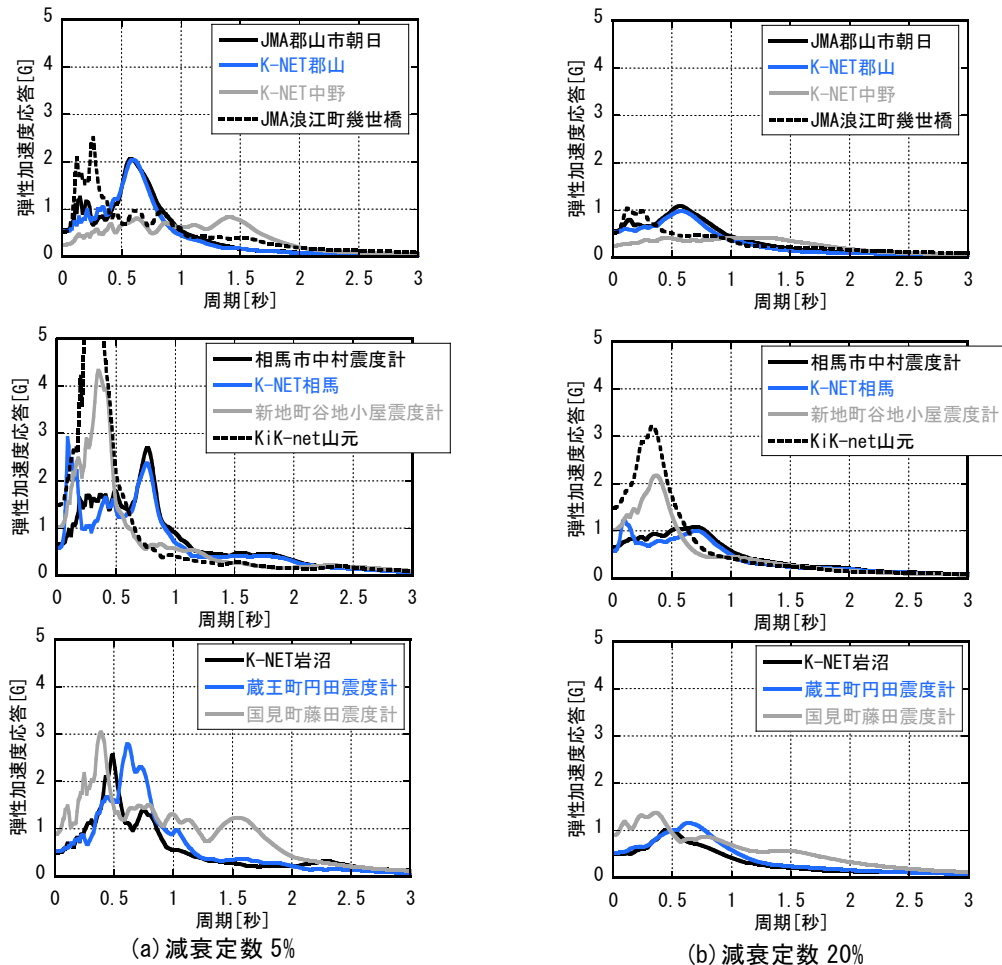
図 7 弾性加速度応答スペクトル

度計と、過去の強震記録、具体的には1995年兵庫県南部地震のJR鷹取、2004年新潟県中越地震のJMA小千谷、2011年東北地方太平洋沖地震のK-NET築館の記録を示している。図7より、今回の地震で発生した

地震動の多くは、震度と人体感覚に対応した周期1秒以下の短周期（境ら、2002）が卓越している一方、建物の大きな被害と相関がある1-1.5秒応答は、木造全壊率が1.8%であった2004年新潟県中越地震のJMA小千谷よりも小さい。そのため、観測点周辺で全壊・大破といった大きな被害を受けた建物が見られなかったのは、震度と相関がある周期1秒以下の短周期が卓越した一方、建物の大きな被害と相関がある周期1-1.5秒の成分が小さかったためであると考えられる。

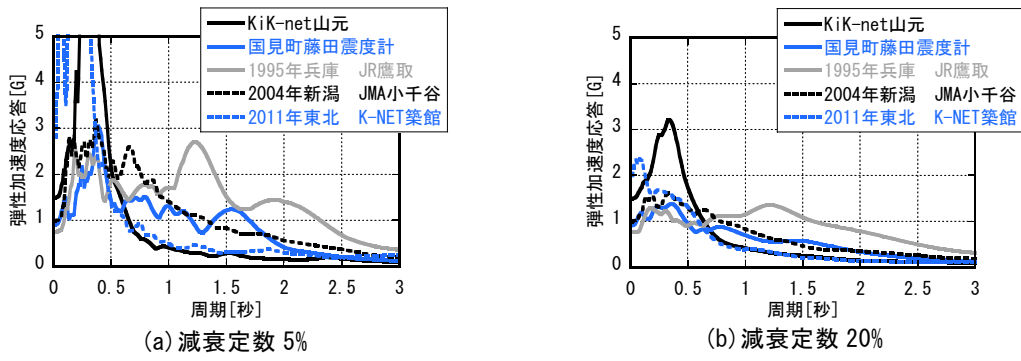
図8 弾性加速度応答スペクトルの過去の強震記録との比較

衰定数は一般的な5%に加え、全壊時の履歴減衰を考慮した20%（境、2013）の2ケースについて示している。また、図8には計測震度が最も大きかったKiK-net山元と、1-1.5秒応答が最も大きかった国見町藤田震

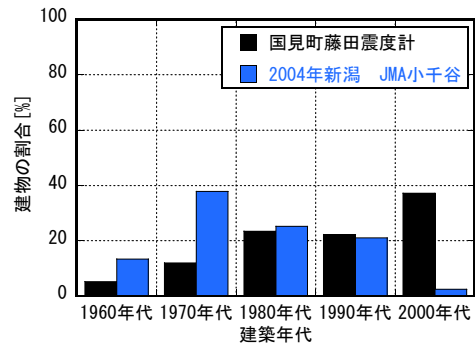
図9 観測点周辺の建築年代分布

しかし、国見町藤田震度計の1-1.5秒応答は 575.5cm/s^2 と、JMA小千谷の9割程度の大きさを有しており、1-2秒震度も6強となっている。JMA小千谷の木造全壊率が1.8%であることを考慮すると、大きな被害を受けた建物が見られるか、その境界付近の大きさであると考えられるが、周辺に耐震性能が高い建物が多かった可能性もある。そこで、外観写真から建物の建築年代分布を判定する方法（戸田ら、2020）を用いて、国見町藤田震度計周辺の建物の建築年代分布を算出した（図9）。JMA小千谷は、2004年時点ということもあり2000年代の建物の割合が少なく、1960～1970年代の古い建物が約半数を占めている。一方、国見町藤田震度計は2000年代の建物の割合が4割程度と大きく、1980年代以降の比較的新しい建物が8割程度を占めている。よって、国見町藤田震度計で大きな被害を受けた建物が見られなかった要因として、周辺の建物の建設年が新しい物が多い、つまり、耐震性能が高い建物が多かった事が考えられる。今後、建築年代だけでなく、開口が多い建物の割合などを算出し、大きな被害を受けた建物が見られなかった要因を、さらに検討する予定である。

は見られなかった。発生した地震動の性質について分析した所、強震記録の多くは震度と相関がある周期1秒以下の短周期が卓越している一方、建物の大きな被害と相関がある周期1-1.5秒の成分は小さかった。そのため、大きな震度を記録したにも関わらず、観測点周辺で大きな被害を受けた建物が見られなかったと考えられる。しかし、国見町藤田震度計は、周期1-1.5秒の成分が比較的大きく、木造全壊率が1.8%であった2004年新潟県中越地震のJMA小千谷の9割程度を有していた。そこで、観測点周辺の建築年代分布を算出した所、1980年代以降の比較的新しい建物の割合が大きいがわかった。そのため、大きな被害を受けた建物が見られなかった要因として、周辺の建物の建設年が新しい物が多い、つまり、耐震性能が高い建物が多かった事が考えられる。
