徳山試験地ヒノキ人工林の幹地際部に みられる腐朽について

菅原 哲二・長谷川 孝・秋田 豊
北尾 邦伸

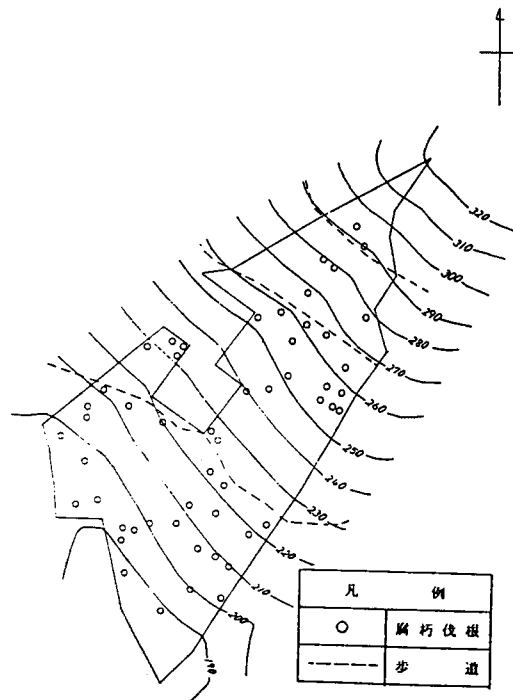
図-2 腐朽伐根の位置図(昭和61年度間伐区, 1.12ha)

調査の結果、281株の伐根のうち53株(19%)について何らかの腐朽が認められた。等高線と歩道から、それら腐朽伐根のおよその位置を示したのが図-2である。

ブロックを横切る3つの歩道によって4つ（イ～ニ）に区画して、腐朽伐根の出現頻度を示したのが、表-1である。さしたる差はないが斜面の下部のイ、ロ区の頻度が若干高くなっている。

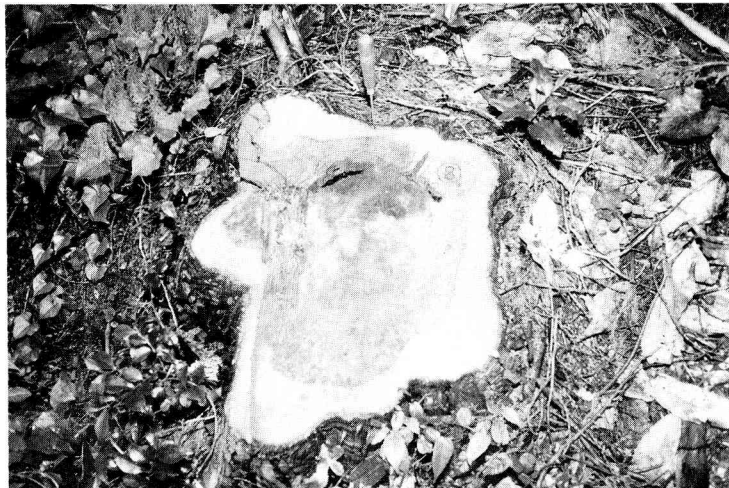
写真-1 腐朽伐根(1)

典型的な腐朽の状態を3枚の写真で示しておく。腐朽伐根53株すべてに腐朽が進行してできたと思われる空洞が認められたが、そのまわりに黒いシミがあるもの（写真-1）、年輪のまき込みがあるもの（写真-2）も少なくなかった。前者は腐朽伐根全体の40%、後者は26%であった（表-2）。また、腐朽が根張り部分にみられるものが（写真-3）、12株を数えた（表-2）。

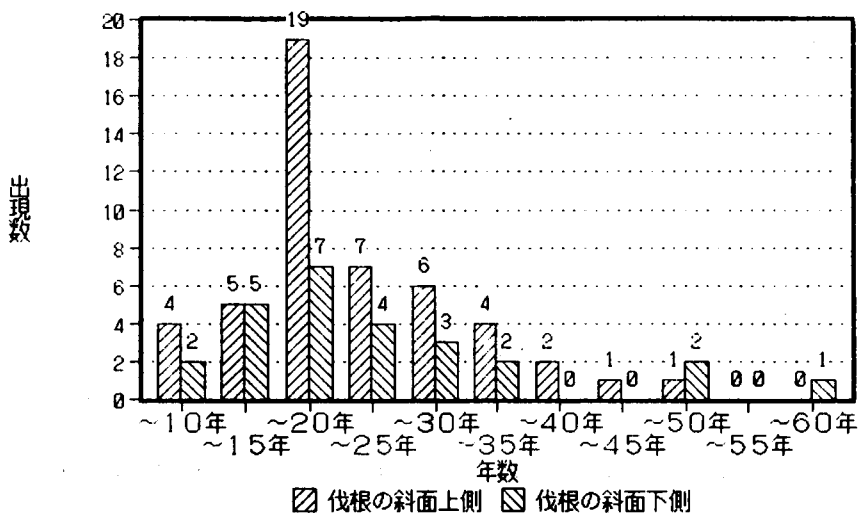
図-3 腐朽中心部の「方位」と「樹齢」別出現数

なお、腐朽中心部の「方位」と「樹齢」との相関を示したのが、表-6および図-3である。また、参考のために、まき込みについて「樹齢」と「方位」を関係させて表-7のごとくとりまとめておいた。
