平成2年に白浜付近に上陸した台風による アカシア属, ユーカリ属の被害

安藤 信・上中幸治・羽谷啓造・上中光子

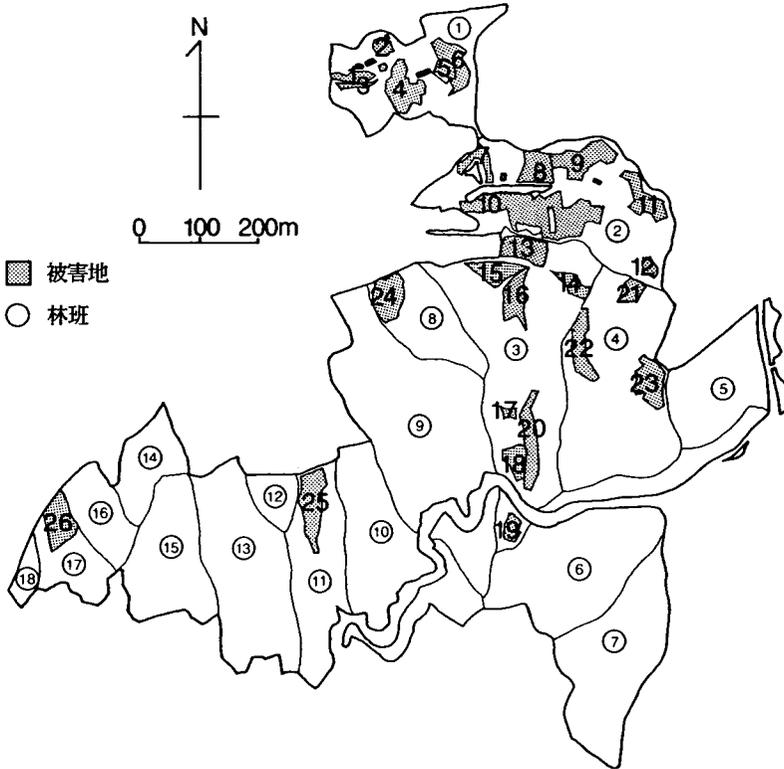
図-2 平成2年の台風による被害箇所

白浜町付近を通過した上記の台風で試験地に植栽されている造林木に多くの被害が発生した。各台風による被害箇所と直径4cm以上の造林木の樹種別の被害本数を表2, 3, 図2に示した。

平成2年の台風被害箇所は全林に及ぶが、海岸線に近く、比較的造林率が高い第1, 2, 3, 4林班の被害率が高かった。以下、とくに被害本数が多かった林分について平成元年度の森林実態調査時の報告¹²⁾を用いて林況と被害状況を述べることにする。

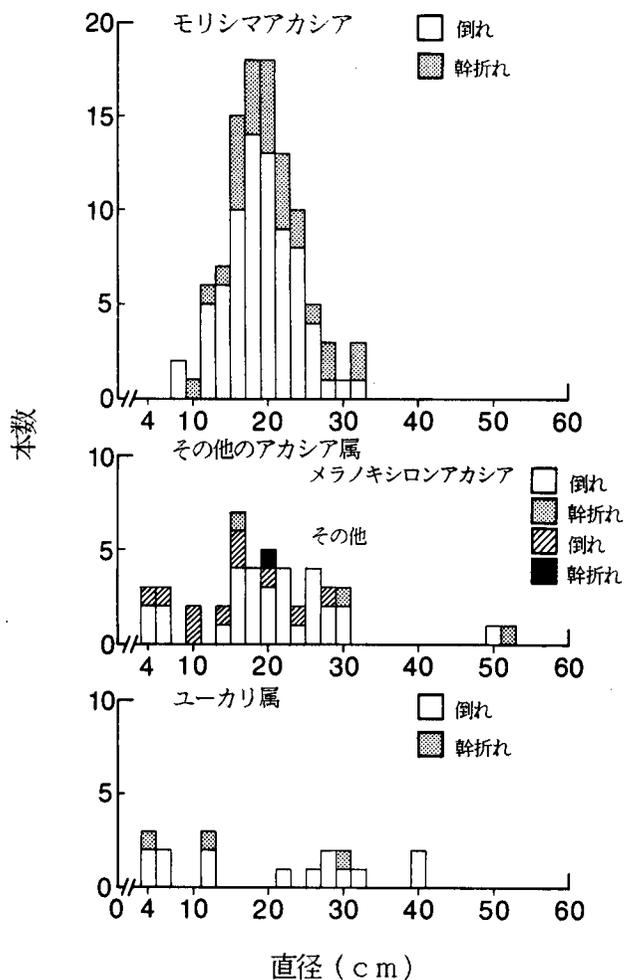
図-3 アカシア属とユーカリ属被害木の直径階分布と被害の形態

モリシマアカシアとそれ以外のアカシア属、ユーカリ属被害木の直径階分布と、各直径階に占める幹折れ、倒れの割合を図3に示した。

モリシマアカシア被害木は直径7~33cmの範囲にあり、その直径階分布は17~21cmをモードにした正規分布型を示した。被害木のうち幹折れの割合は27%となり、他のアカシア属(9%)に比して幹折れ発生率が高かった。幹折れは各直径階に分布するが、被害木の中では27cm以上の比較的大径のものの方が多かった。モリシマアカシア以外のアカシア属被害木は50cmを超えるメラノキシロンアカシアが倒れと幹折れで各1本被害を受けたが、やはり15~27cmものが多かった。幹折れの分布は各直径階に分散し、傾向を特定できない。ユーカリ属

被害木の直径階分布は直径55cmの倒れまで、各直径階に分散し、幹折れの直径階の分布傾向も明らかでなかった。

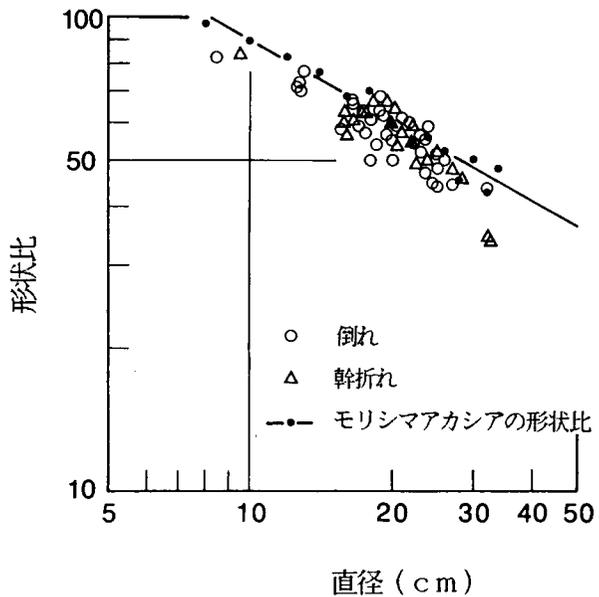
図-4 モリシマアカシア被害木の形状比

一般に台風などの風害、あるいは雪害を受けやすい造林木は林分の中で形状比（樹高（cm）/直径（cm））が高いものとされる。倒れ、幹折れを受けたモリシマアカシア被害木の形状比を図4に示した。ここで被害木は林内各所に分散し、各林分で被害を受けなかったものの直径、樹高測定は行われていない。そのため、健全木の形状比は本試験地において林齢12年と20年前後のモリシマアカシア2林分を用いて立木と丸太の材積調査¹⁵⁾を行った際の毎木調査のデータを使うことにした。図には調査木520本余りの形状比を直径2cmごとの各直径階の平均値をプロットしている。

健全なモリシマアカシアの形状比は直径10cmで90、20cmで60、30cmで50と、生育初期は樹高成長に優れるが、その後、樹高成長に比べて直径成長が大きくなり、形状比は急激に低下する。倒れ、幹折れの被害木の形状比は各直径階においてこの健全木と変わらないか、むしろ低い値を示していた。倒れ、幹折れの被害木では形状比に大きな差はみられないが、直径20cm前後では倒れの方が幹折れのものより形状比が低くなり、30cm以上になると幹折れの方が低い値となった。このようにアカシアの場合は形状比が高いものが必ずしも被害が発生しやすいという結果は得られなかった。
