# 2020年11月に芦生研究林で発生したドローン墜落事故

芦生研究林 北川陽一郎

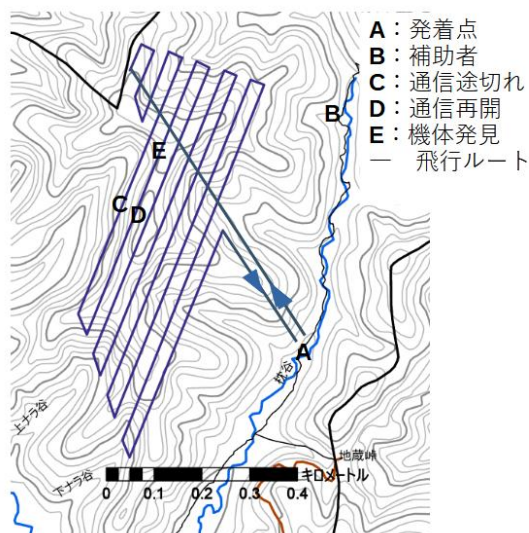
自動飛行プログラムはArduPilot製 Mission Planner でおおまかな飛行ルートを作成して、Litchi で詳細な設定を決めていたが、どちらも背景地図に空中写真を表示して作成しており、その際に飛行ルートの設定を間違えたことが原因である。すなわち、飛行ルートは尾根と尾根を結ぶように設定しているが、空中写真のもとで地形の判断を誤った結果、尾根よりも標高の低い地点同士を結び、かつ間に尾根を挟むルート設定となっており、相対的に標高の高い尾根を通過するときに対地高度が低くなり衝突したと考えられる。事故後、GISで自動飛行プログラムの飛行経路を等高線入り地形図に重ねると、ルート設定を誤っていたことが分かった（図1）。また、補助者を谷底に配置したことや、機体との通信途切れもあり、飛行中に尾根付近で対地高度が異常に低くなっていることに気づくことが出来なかった。

図1 ドローン事故時の飛行ルート

- ・等高線入り地形図と、自動飛行アプリ上の画像データを見比べて、地形を把握したうえでプログラムを作成する。後に Mission Planner の背景地図で地形図が表示できることが分かったので、現在は地形図上でおおまかな飛行ルートを作成している。
- ・これまでは2・3名でプログラムの作成・チェックを行っていたが、プログラムのチェックを全職員で行うようにする。今回のような事故の場合、捜索は全職員で行うことになるので事前に飛行計画を把握しておく点でも意味がある。
