# 2016年熊本地震による橋梁被害と 前震後の調査を踏まえた被害メカニズム推定

高橋 良和<sup>1</sup>

## DAMAGE OF BRIDGES CAUSED BY THE 2016 KUMAMOTO EARTHQUAKE AND ESTIMATION OF FAILURE MECHANISM BASED ON FIELD SURVEY AFTER FORESHOCK AND MAINSHOCK

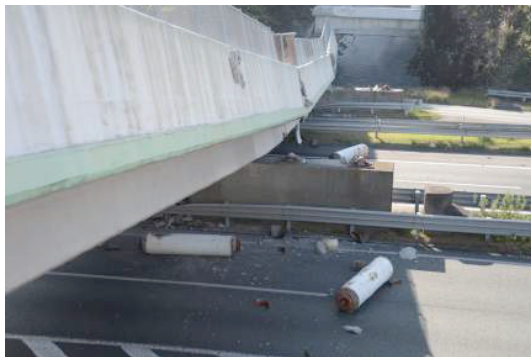
前震後、道路管理者により横変位拘束装置にひび割れが確認され、桁が水平にやや移動したものの落橋は

写真-1 落橋した府領第一橋

していなかったが、本震では斜角を有する側で桁の水平・回転移動を拘束することができず、ロッキングピアのみでは大きな桁水平変形により不安定であり、落橋した(写真-1, 2)。

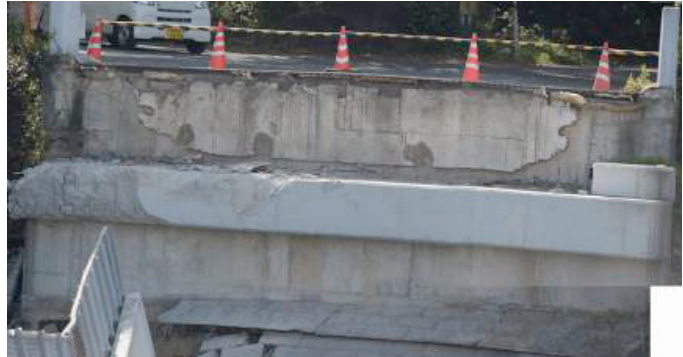
写真-2 府領第一橋東端橋台部の損傷状況

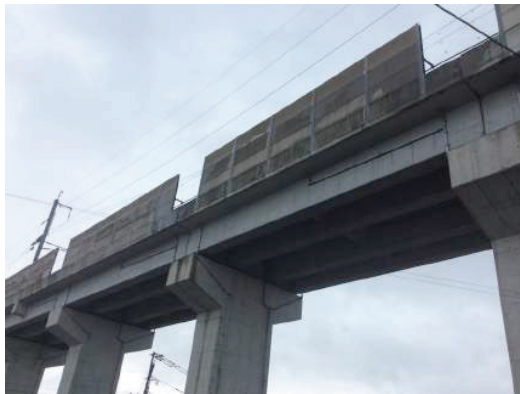
写真-3 九州新幹線十五社高架橋の防音壁の落下

高架橋において、単柱橋脚の曲げ降伏損傷や圧壊、桁防音壁の落下などの被害が発生した(写真-3, 4)。ただし、本被害を発生させた地震は特定されていない。

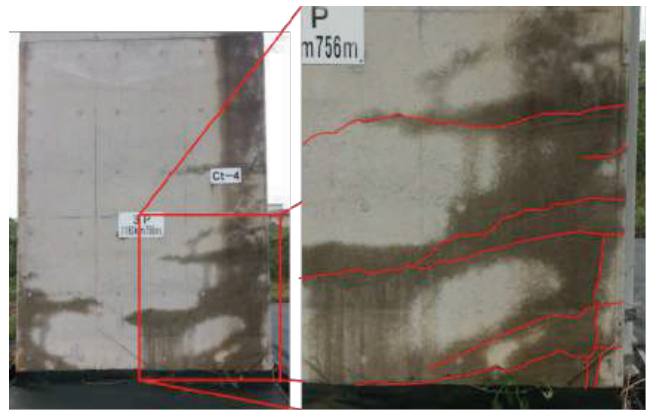
写真-4 九州新幹線十五社高架橋の単柱橋脚曲げ損傷

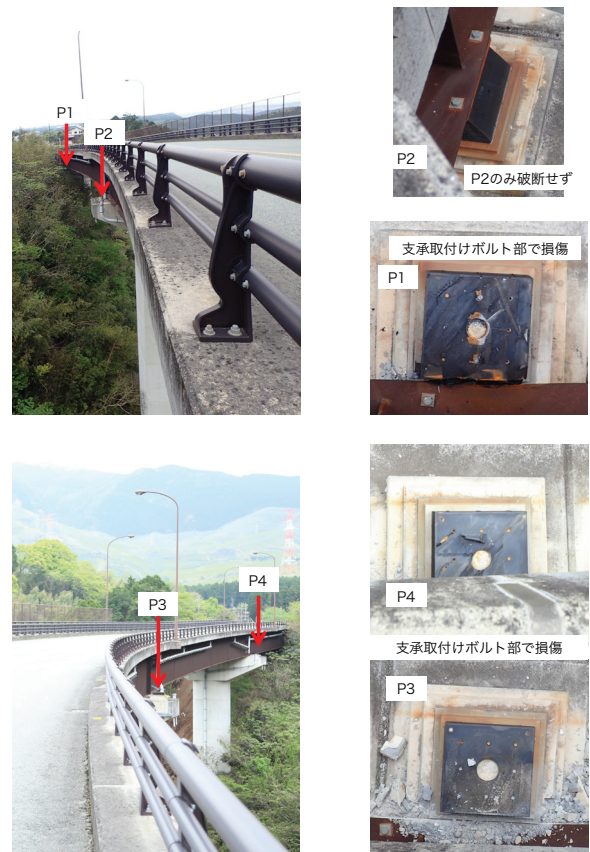
被害を発生させた地震は特定できていないが、A1, A2橋台およびP1, P3, P4橋脚上のゴム支承が破断し、桁が支承位置から橋軸直角方向に逸脱した(写真-6)。ゴム支承の破断は、ゴム層で生じているものもあるが、フランジ部との取付ボルトが破断することにより発生したことが多い。A1橋台部の落橋防止ケーブルは、桁の橋軸直角方向の移動によりすべて破断していた。唯一ゴム支承が破断しなかったP2橋脚のみ、橋脚基部が大

写真-6 大切畑大橋のゴム支承の破断と桁逸脱

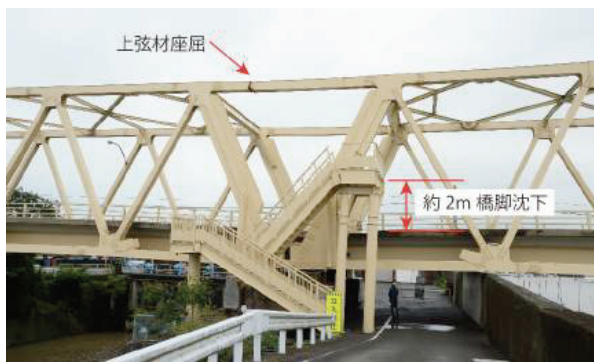
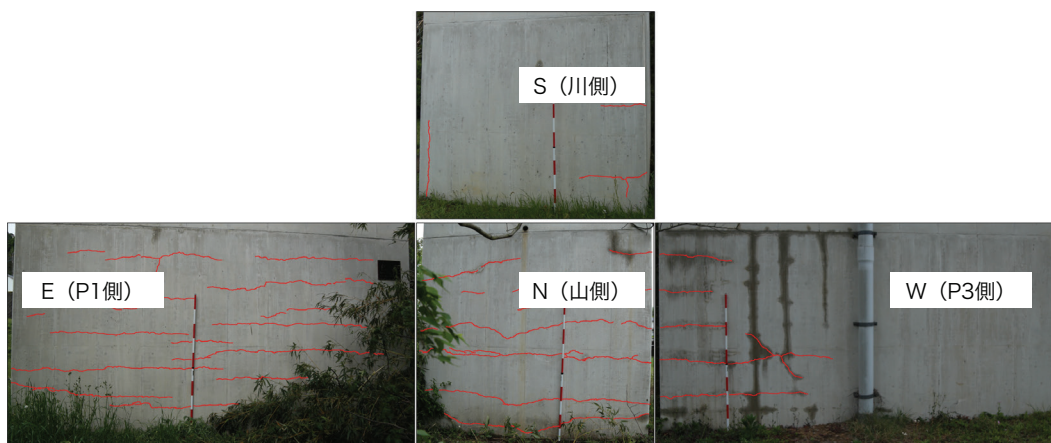
きく曲げ破壊し、約5mmの曲げひび割れが残留している(写真-7)。

写真-7 大切畑大橋のP2橋脚基部の曲げ損傷ひび割れ展開図

本橋に隣接する山の斜面が崩壊しており、本橋の被害に影響を与えていると思われるが、支承のサイドブロックが左右とも損傷しているなど、振動による痕跡も確認できる。現行の道路橋示方書では、ゴム支承を有する橋脚が損傷する場合、支承は弾性範囲にとどめ、主たる塑性化は橋脚基部で発生させることを想定している。つまり、P2橋脚の損傷状態は想定どおりであるのに対し、弾性部材と想定しているゴム支承の破断は想定外である。橋脚の塑性化を伴うゴム支承を有する橋梁の地震被害は初の事例であり、ゴム支承の破断も含め、詳細な分析が必要である。

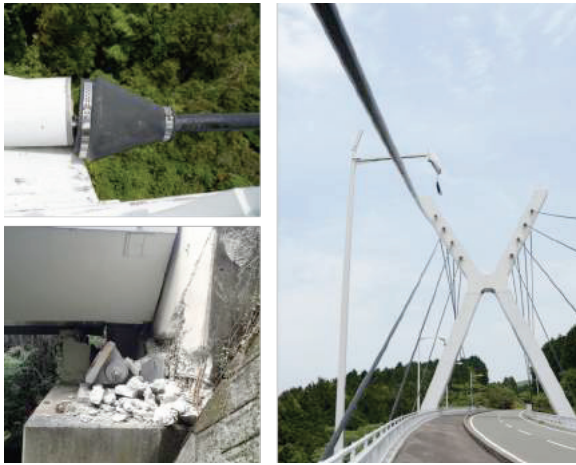
写真-8 桑鶴大橋の損傷状況

桑鶴大橋は橋長160mの2径間連続鋼斜張橋であり、緩やかな曲線橋である。適用示方書は平成8年道路橋示方書であり、平成10年に竣工した。地震により、桁端部の鋼製支承が破壊、橋台と桁衝突するとともに、一部のPCケーブルのソケットが抜け、緩みが生じた。また主塔部の鋼製支承も破壊し、桁が橋軸直角方向に残留変形した結果、PCケーブルが照明柱と接触していた(写真-8)。橋台周辺部には複数の地割れも確認され、地盤変状の影響も受けたと予想される。

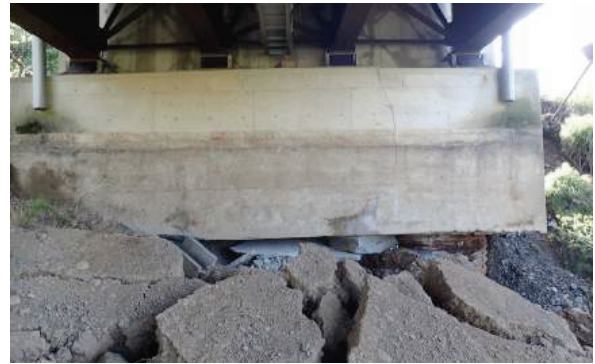
地震により橋台周辺部の地盤が沈下し、深礎杭が見える状態であり、地盤変状の影響も大きく受けたと考えられる(写真-9)。橋台部で桁衝突が確認でき、ゴム支承から桁が逸脱していた(写真-10)。中間橋脚ではフランジ部ごとゴム支承が外れ、一部の支承は桁下に落下していた。また、上部構造に大きな被害が発生したことにも特徴があり、主桁下フランジ部が座屈し、対傾構および下横構が変形している(写真-11)ことか

写真-9 俵山大橋の橋台周辺地盤の変状

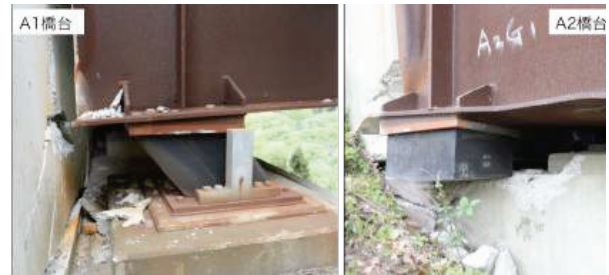
写真-10 俵山大橋のゴム支承の逸脱

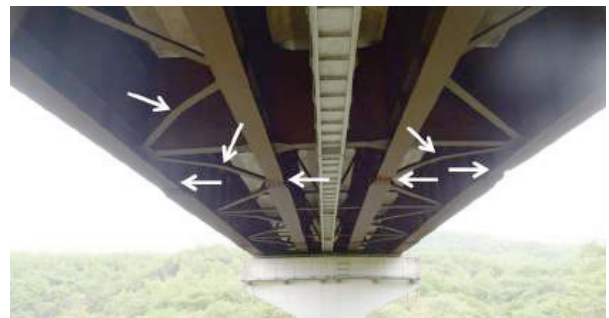
写真-11 俵山大橋の桁部の座屈損傷

ら、桁に橋台部での鉛直下向きの変形や横向きの力が作用したことが推察できる。

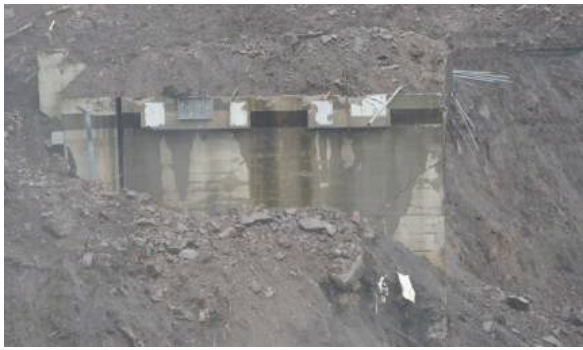
地震により、推定土砂流出量50万立方メートルと推定される阿蘇外輪山の大規模な斜面崩壊が発生し、橋梁が落橋した。橋台部やアーチ部を支える基礎(写真-12)と桁の一部(写真-13)が確認できるのみである。地震動により橋梁そのものが被災していたのか、大量の土砂による重量が橋に作用したため落橋したのか、また橋台地盤が移動したために落橋したのか、現時点では情報が無い。

写真-12 流出した阿蘇大橋の橋台部

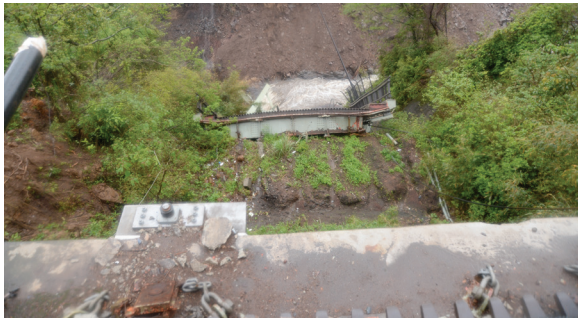
写真-13 流出した阿蘇大橋の桁部

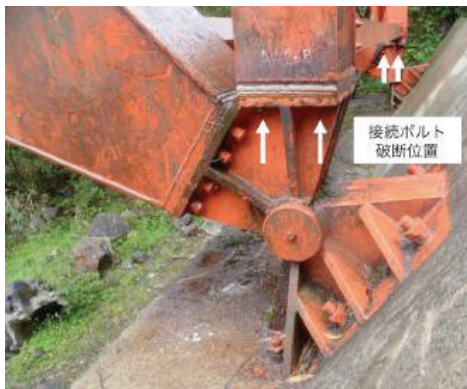
写真-14 南阿蘇橋のアーチ基部支承と鉛直材を繋ぐボルトの破断 (写真は地震後溶接による補修後)

の支承部において、鉛直材と支承をつなぐボルトが破断する(写真-14)とともに、制震ダンパーの取付部が損傷、一部は完全に分離した(写真-15)。耐震補強においてダンパー固定部を確保できないため、側面に取付ブロックがアンカーにより固定されていたが、この部分が桁の橋軸方向の振動により破壊したと考えられる。この取付ブロックは橋軸直角方向の移動制限装置も兼ねており、アーチ部の橋軸直角方向の振動により破損した可能性も否定できない。また、制震ダンパー、座屈拘束ブレースとともに稼働した明瞭な痕跡は確認できず、今後の耐震補強対策への教訓として、詳細な調査が必要である。

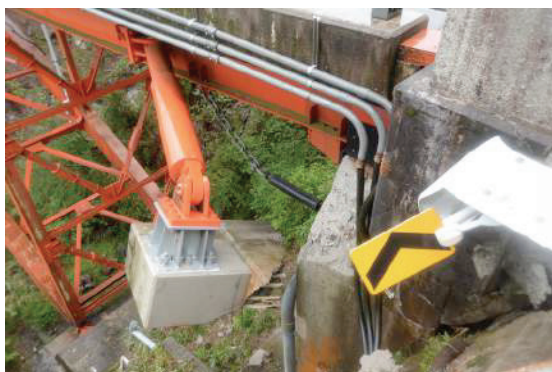
写真-15 南阿蘇橋の制震ダンパー取付部の破壊

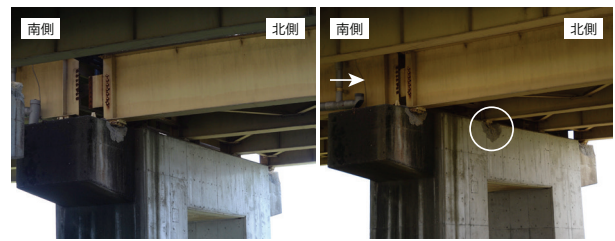
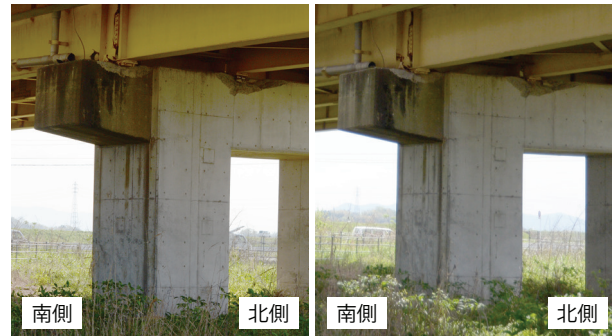
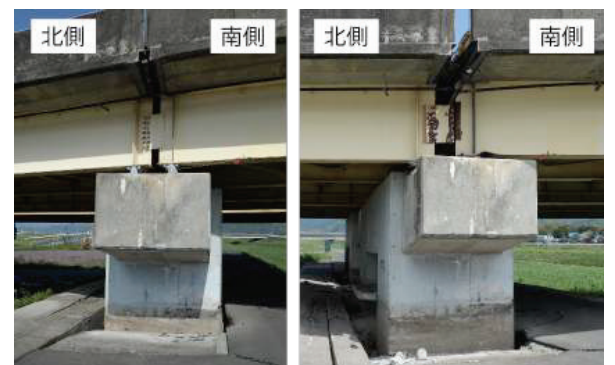
写真-17 桁間連結板の破壊と桁遊間の変化

同一下部構造上にある隣接する桁間は鋼板とボルトにより連結されていたが、その多くが破壊していた。接合ボルトの破断によるものが大半であるが、鋼板ボルト孔部の破断も見受けられる、また、圧縮力による座屈も確認された。

写真-17に、前震後に調査をした際、桁連結板が外れ、

桁遊間が大きく開き、北側桁の可動支承が損傷して落橋寸前であったP18周辺の本震前後の写真を示す。本震後の調査だけでは、桁遊間が狭く、被害程度が甚大ではないように見えるが、これは誤りである。P18上の2つの桁は、北側桁の端部をP15で、南側桁の端部をP20で支えられている。P15は、既に前震で可動支承が大きく損傷し、隣接した桁は桁連結板に圧縮力による座屈を発生させながらも、連結したまま支承から橋脚上に落下している。そして本震後も、その状況はほとんど変化していない。一方、P20の北側桁は、前震では可動支承、桁連結板ともに損傷していないが、本震により桁連結板が外れ、支承が破壊し、北側に移動した。結果、P18上では桁遊間が小さくなった。これにより、P18の北側桁も北側に押されたと考えられ、新たにRC巻き立てで厚くなった部分にも支承位置で欠けが見られる。ただ、既にP15では桁遊間が閉じていたため、ほとんど移動できなかったと考えられ、落橋しなかったのは幸運であり、桁かかり長の重要性を再認識させるものである。

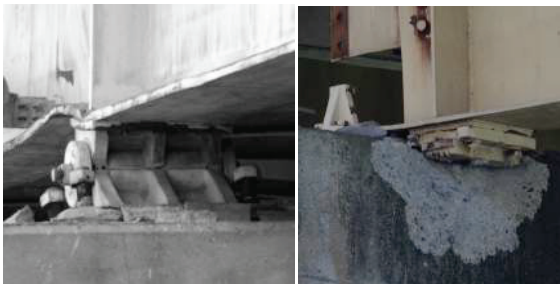
固定支承において、アンカー部の抜け出し、ピンの破断、桁との接合ボルトの破断が複合して発生し、上沓が落下しているものも見受けられた。ピン支承が橋軸に変形を受け、回転性能限界に達すると、上下沓が接触し、引張側の取付ボルトあるいはアンカーに損傷が発生する<sup>9)</sup>。また、橋軸直角方向に変形すると、支圧ピンのくびれ部で破断する。本地震においても同様のメカニズムにより被害が発生したと考えられる。また、一本ローラー可動支承において、ローラーの逸脱による橋軸方向へ上沓が大きく移動していることが多く確認された(写真-18)。結果、桁連結部において路面に大きな段差が発生している。

(i) アンカーの抜け出し (ii) 可動支承ローラーの逸脱

写真-18 鋼製支承の破壊 (4月15日撮影)

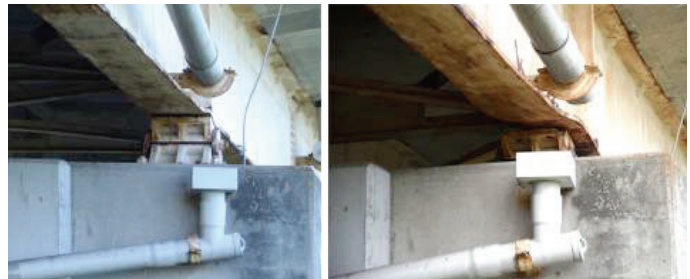
写真-19は、前震で固定支承が軸方向に回転し、取付ボルトが破壊した(小破)ため、変位固定機能が失われ、本震による桁の軸方向移動を止めることができず、

写真-19 P7の鋼製支承の被害状況の変化

桁が大きく座屈した(大破)事例である。

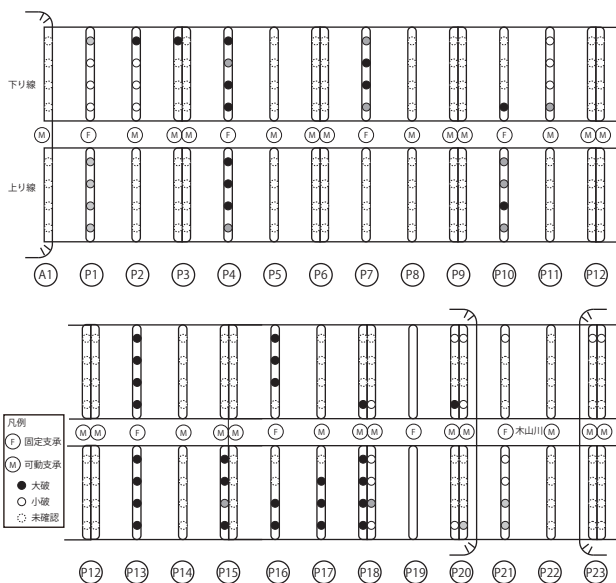
図-7 前震後の支承の損傷状況

木山川以北における支承部の本震前後の破壊状況を図-7, 8に示す。前震においては支承の明瞭な損傷パターンが確認され、固定支承を中心に発生していることが分かる。これは、橋梁の設計振動単位通りに地震力が作用したことを意味し、前震時の破壊形態は(壊れたことを除けば)ほぼ設計通りの挙動をしたと考えられる。一方、前震で固定支承の機能が失われ、また一部の可動支承も壊れていたことから、本震ではさらに鋼製支承の損傷が拡大した。これより、ほぼ全ての鋼製支承が破壊されていることが分かるが、一度の地震でこれらの支承が破壊したのではなく、まず設計の仮定通りに固定支承が地震力を負担し、破壊したことにより、二度目の地震で可動支承の被害が拡大したことを把握しておくことは重要である。

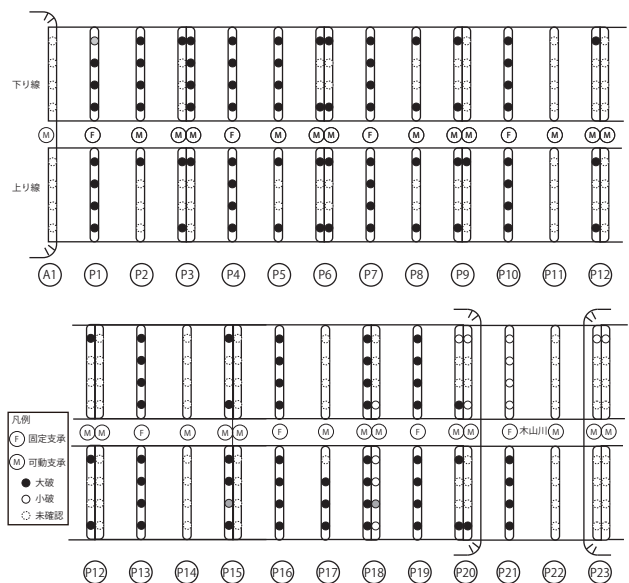
図-8 本震後の支承の損傷状況

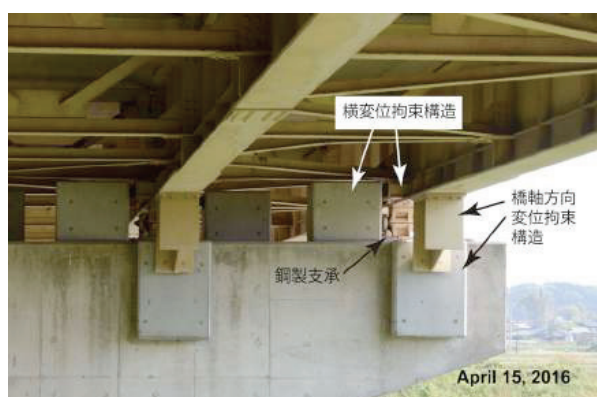
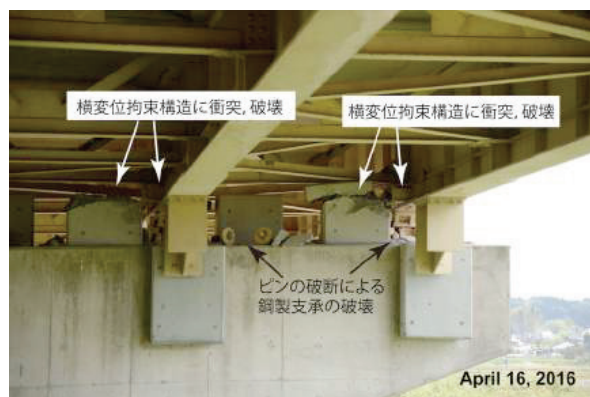
写真-20 P21の落橋防止構造の損傷の変化

P21の固定支承が損傷し、横変位拘束構造と桁が衝突した。横変位拘束構造は脆性的な破壊をしたものの、

橋軸直角方向の過大な移動は制限でき、ピンが破断した固定支承も上杓が逸脱することが防止された。

写真-20は、前震ではほぼ無被害にみえる支承が本震でピンが破断し、これにより桁が橋軸直角方向に移動したが、横変位拘束構造に衝突し、過大な変形を防止できたことを示している。ただし、横変位拘束構造は一度の地震で脆性的な破壊を呈していることが分かり、もしこの損傷が前震で発生していたならば、本震では落橋を防止できなかった可能性もある。今後、落橋防止システムの好ましい破壊性状のあり方について、検討が必要である。

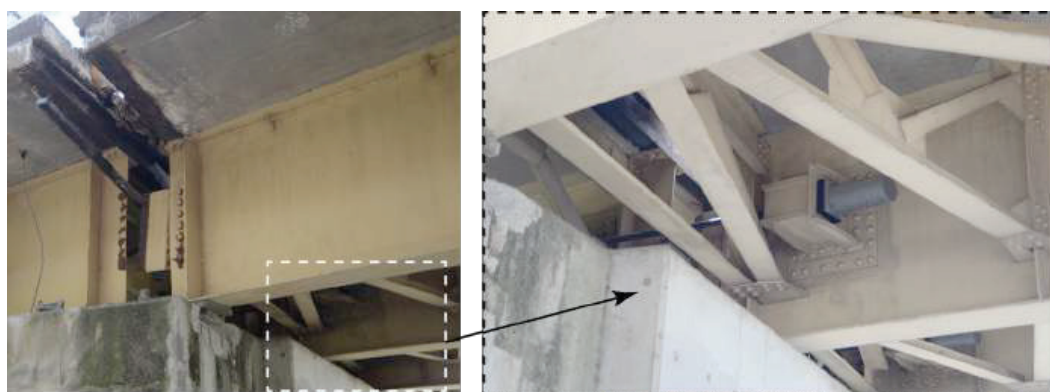
写真-21 桁連結版・支承破壊による隣接桁間の開きと桁間連結ケーブル(P20) (4月16日撮影)

また、P20において連結板が損傷、隣接する桁の可動支承が破壊したことにより、桁間の開きが大きくなったものの、桁間連結ケーブルが作動し、桁落下を防止したようにみえる(写真-21)。

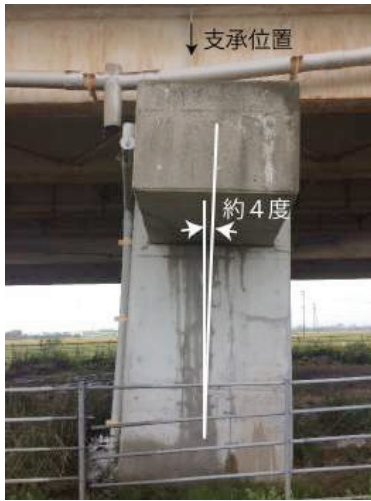
写真-22 RC柱の傾斜 (5月9日撮影)

RC柱はRC巻き立てによる耐震補強がなされていたため、柱部そのものには曲げひび割れ等の損傷が確認されていないことは、耐震補強の効果を発揮できたものとして評価できる。P11(可動支承橋脚)は柱部に損傷はみられないものの、約4度ほど起点側に傾斜していた(写真-22)。

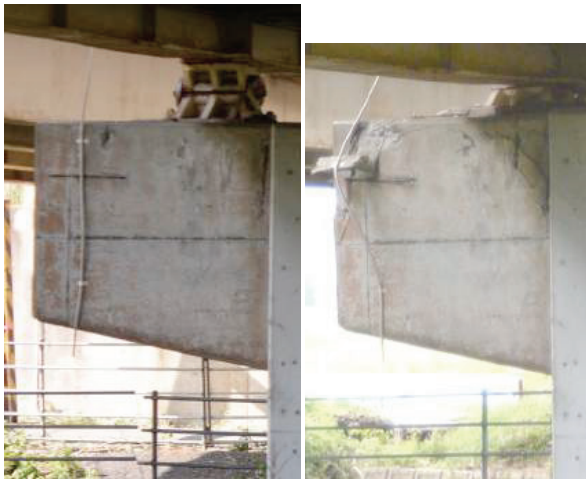
写真-23 P1の被害状況の変化

また、一部の横梁部において、支承部からの押し出しせん断ひび割れとみられる斜め、縦方向のひび割れが発生していた。写真-23は、固定支承を有するP1橋脚の横梁の損傷状況を示すが、前震後では損傷が見受けられなかったものが、本震後に支承位置からの押し抜きせん断のようなひび割れが確認できる。本震では前震よりも大きな力が作用したことが予測できる。
