# 2016年熊本地震による横変位拘束構造の 損傷メカニズム推定

2016年熊本地震では、2度の震度7を含む地震により多数の橋梁被害が発生したが、多数の落橋防止システムが損傷したことに強い関心を示すべきである。落橋防止システムは落橋を防止するための最終手段であり、支承部が破壊した後も落橋防止の機能が確実に発揮されるよう設置される。しかしながら、設計では水平耐力が規定されているものの、落橋防止システムの望ましい損傷形態が示されておらず、熊本地震でも様々な性状の損傷が発生している。本論は、まず橋梁の横変位拘束構造の被災状況を整理し、設計に対する課題を整理するとともに、また、府領第一橋に対して地震応答解析を行い、横変位拘束構造に作用した衝突力を推定するとともに、その被災メカニズムの検討を通じ、横変位拘束構造の縁端距離など、改善策について検討するものである。

**Key Words :** Kumamoto Earthquake, bridge, damage, lateral displacement confining device

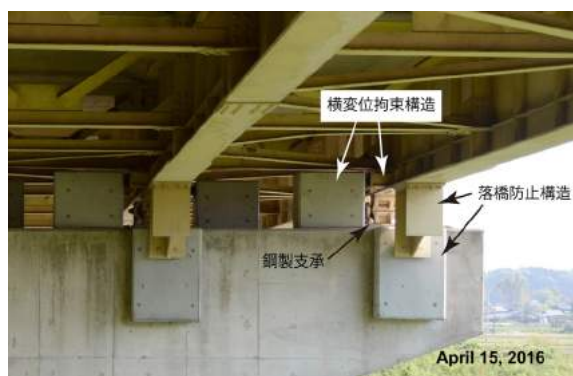
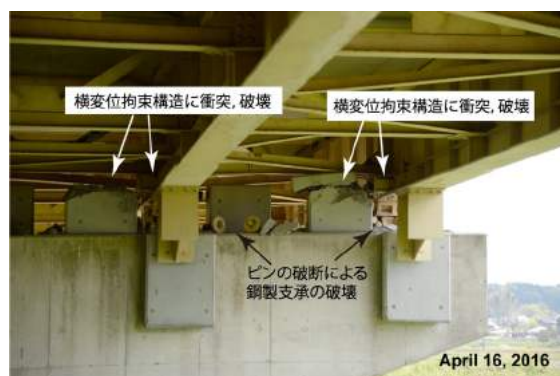
図-1 木山川橋における横変位拘束構造の被害

前震では鋼製ピン支承部に大きな損傷は発生していなかったが、本震によって支承部が破壊し、横変位拘束構造に衝突した<sup>12,13</sup>。これにより桁移動は制限された

ものの、横変位拘束構造の上部が水平方向に破壊された(図-1)。

(i) 前震後 (2016年4月15日撮影)

(ii) 本震後 (2016年4月16日撮影)

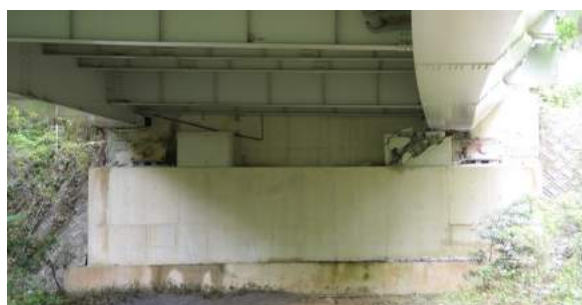
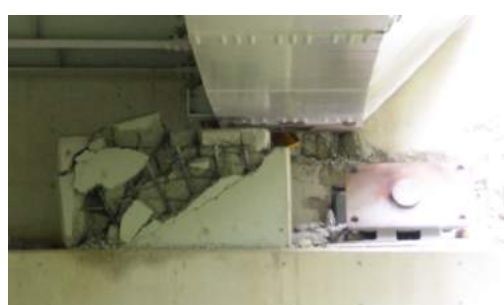
図-2 桑鶴大橋における横変位拘束構造の被害

地震により、A2橋台部の支承上沓と箱桁部の取付部が外れ、上部構造では斜張橋ケーブルのソケットの緩みと抜けが確認され、桁全体が橋軸直角方向に移動した。橋台部では桁と横変位拘束構造が衝突し、大きな斜めひび割れを伴ったせん断破壊をした(図-2)が、A2橋台部では死荷重時の支点反力が上向きの負反力であり、斜張橋ケーブルにより桁端部が上方に持ち上げられたため、地震後には桁は横変位拘束構造よりも上部に位置していた。

(ii) 横変位拘束構造の破壊

また、桑鶴大橋のように死荷重において支承部に負反力が作用する場合では、支承部の破壊により、桁端部が上方に移動する可能性が高く、横変位拘束構造の衝突位置は、想定より上側となる可能性がある。その場合、軸方向鉄筋が無い被りコンクリート位置で衝突する可能性が高まり、脆性破壊しやすくなるため、支承が破壊した状態を標準に、横変位拘束構造と桁の接触点を設定することが望ましい。

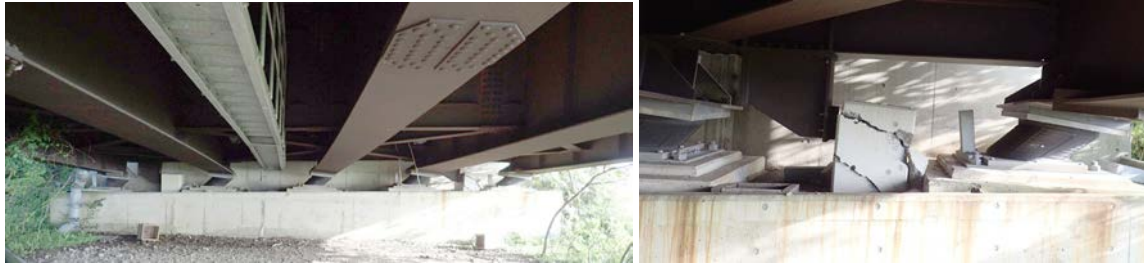
図-3 扇の坂橋における横変位拘束構造の被害

地震により、桁の南詰は西側、東詰は東側に変位し、桁全体が時計回りに回転し、横変位拘束構造は桁と衝突し、大きな斜めひび割れを伴ったせん断破壊をした(図-3)。桁のフィンガータイプの伸縮装置は橋軸直角方向にフィンガー2個分(約270mm)ずれた状態で噛み合い、ゴム支承は強制残留変形された状態であった。

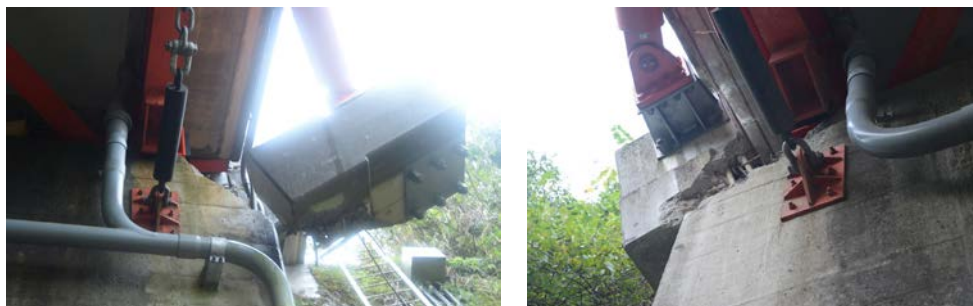
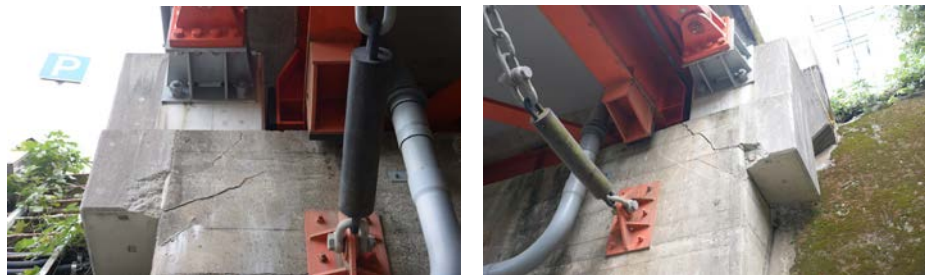
図-4 南阿蘇橋における横変位拘束構造の被害

地震後、4つのダンパー取り付け部コンクリートブロックと橋台部の接合部が損傷した(図-4)。斜めひび割れ方向から、桁が横変位拘束構造に衝突したように思われるものの、外観から支承部に明確な損傷は見受けられず、その被害メカニズムは明確ではない。最も深刻であった被害はA1橋台西側のダンパー取り付け部(図-5)であり、コンクリートブロックの根元が橋

造の基部から橋台部に大きな斜めひび割れが発生し、外側に傾いていた。亀裂の中にアンカー筋と補強鉄筋が見え、アンカー筋の周囲の接着剤も確認できる。A2橋台の被害は南より小さいが、A1橋台同様、両側の横変位拘束構造の基部から橋台部に斜めひび割れが発生している。

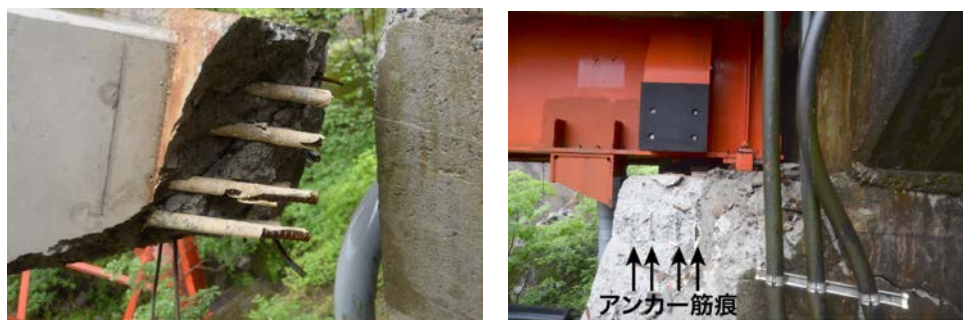
図-5 南阿蘇橋 A1 橋台 (東側) 破壊部

台から完全に分離している。横変位拘束構造そのものには破壊は見受けられないが、横変位拘束構造の取付部が破壊し、アンカー筋の多くは接着剤が付着したままの状態であった。破断面の橋台側には鉛直方向にアンカー筋の痕跡があり、最も内側のアンカー筋位置より外側が押し出されたことを意味している。同じくA1橋台にある東側のダンパー取り付け部も横変位拘束構

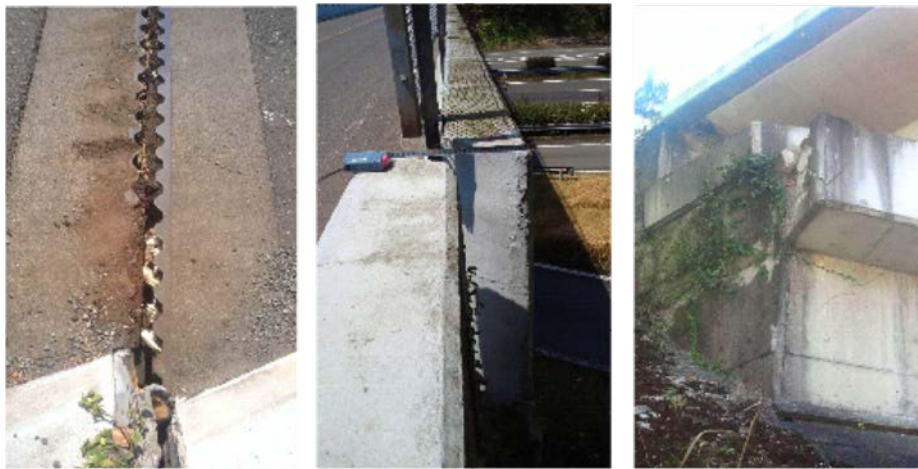
図-6 府領第一橋の前震後の桁の橋軸直角方向変位（西日本高速道路株式会社提供）

前震後、西日本高速道路により橋軸直角方向に約16 cmの横ずれが発生していることが確認されており（図-6）、橋台東側の横変位拘束構造が外側に傾いていること報告されている。そのため、横変位拘束構造は前震によってある程度機能を低下していると考えられるが、落橋には至っていない。

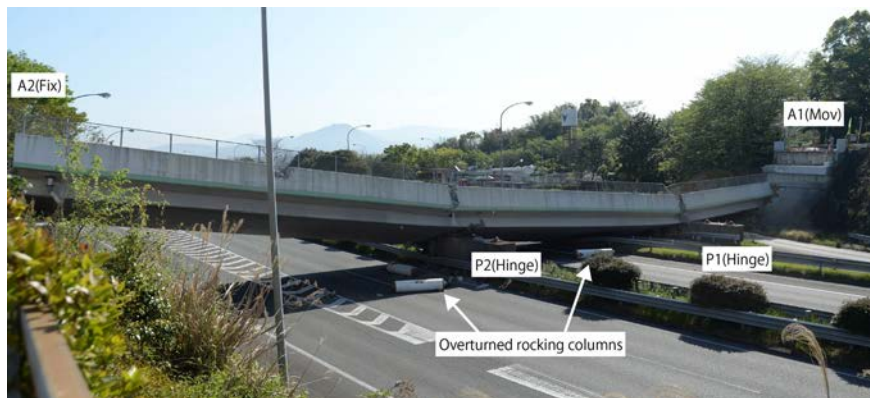
図-7 府領第一橋の本震による落橋(2016年4月16日撮影)

本震により、本橋は落橋した（図-7）。つまり、前震で機能が低下したと考えられる横変位拘束構造が落橋を防止できなかった。横変位拘束構造が落下し（図-8）、桁の橋軸直角方向の変形を制限することができなくなり、ロッキング橋脚のヒンジ部が外れたため、桁は水平変位拘束と中間部鉛直支持力を失い、落橋した、と考えられる。落下した横変位拘束構造を確認すると、横変位拘束構造自体に大きな損傷は確認されず、図-6と図-8の橋台部を比較すると分かるように、前震時に橋台側面に入っているひび割れ部より上部のコンクリート部が無くなっており、横変位拘束構造の破壊は定着部破壊によるものと考えられる。18本のアンカー筋は曲がっているものの破断しておらず、一部接着剤が付着したものがあるものの、ほぼ鉄筋むき出しのアンカー筋も少なくない。

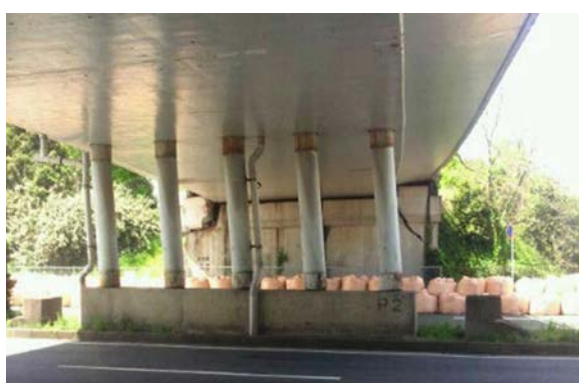
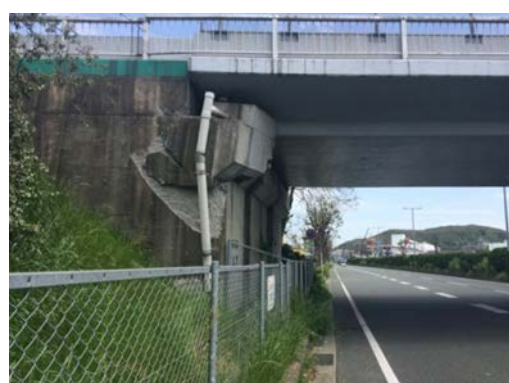
図-9 東原橋における横変位拘束構造の被害 (西日本高速道路株式会社提供)

地震により、A2橋台側の2つの横変位拘束構造は、ともに橋台部に大きな斜めひび割れを伴う破壊が生じた。本震後の被害の状況を図-9に示す。この被害の結果、上部構造は回転変形し、A2橋台側で約350mmの横変位が発生、ロッキング橋脚は約4度傾斜した。上部構造の過大な変形、落橋は免れたものの、横変位拘束構造が大きく損傷するなど、軽微な損傷に留まらなかった。

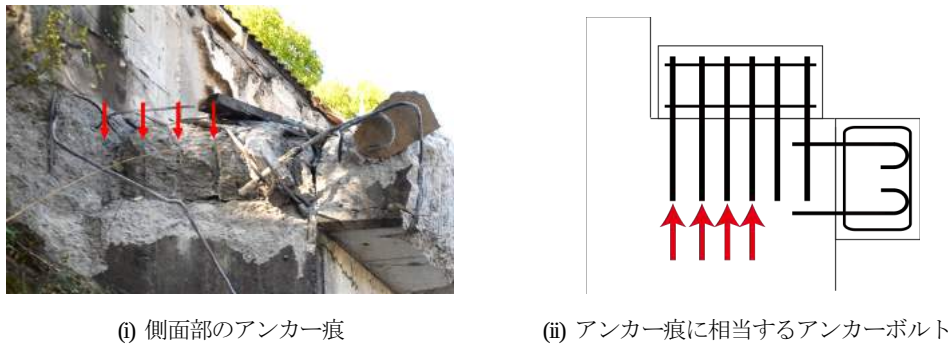
図-19 落下した横変位拘束構造の取付部側面の状況 (2016年4月16日撮影)

び補強鉄筋耐力により耐力を算出している。一方、被害調査結果より、横変位拘束構造が落下した橋台部の側面を拡大した写真を図-19に示す。図中に赤色で表示したのは、設計図面から読み取れるアンカー鉄筋痕を表す。また、図-20に横変位拘束構造が設置されていた橋台部上面の写真を示すが、拡大すると、明瞭な穴 (赤色) や不明瞭ではあるが穴と思われる痕跡 (橙色) が確認できる。横変位拘束構造は、橋台の側面の縁端から遠い側に2列 (以下、アンカー鉄筋2と呼ぶ)、近い側に1列 (以下、アンカー鉄筋1と呼ぶ)、合計3列のアンカー鉄筋を有するが、橋台部の穴はアンカー鉄筋2

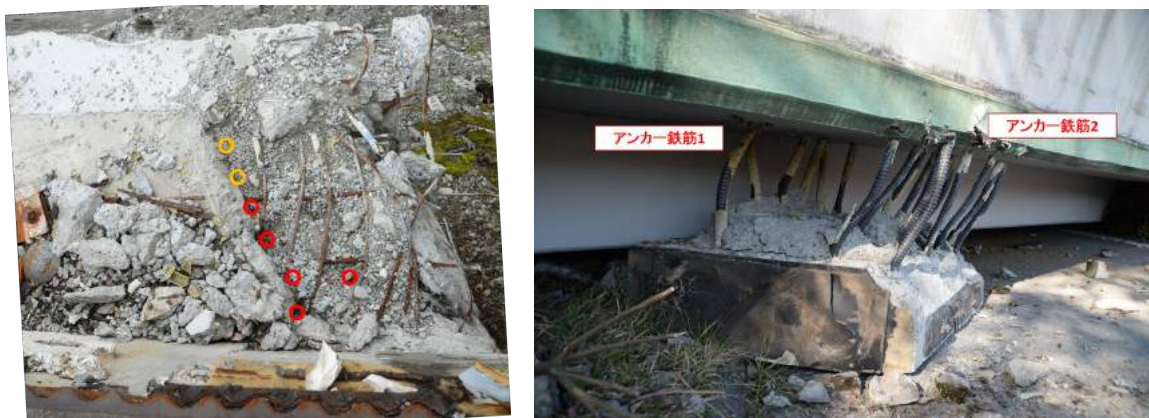
図-20 横変位拘束構造の取付部上面と落下して天地逆になった横変位拘束構造 (図中の赤・橙の○はアンカー鉄筋2の痕跡)

この推定を裏付けるものとして、図-20に示すアンカー鉄筋の形状とエポキシ樹脂残存量がアンカー鉄筋1と2で異なることで指摘できる。アンカー鉄筋2は根元がS字のように曲がっており、鉄筋の先はすべて同じ方向を向いているのに対し、アンカー鉄筋1の根元は鉛直上方を向いている。また、アンカー鉄筋に残ったエポキシ樹脂は、アンカー鉄筋1には大量に付着したままであるものの、アンカー鉄筋2には少量である。以上より、アンカー鉄筋1は前面コンクリート破壊により押し出されたが、アンカー鉄筋2はエポキシ樹脂とアンカー筋間での引き抜かれたと推測することができる。古谷ら<sup>10)</sup>による接着系の後施工アンカーの引張試験結果では、抜け出したアンカーには接着剤が残ることが一般であるが、アンカー鉄筋2の接着剤が残っていないことは、劣化などの原因により、期待された接着機能が発揮されなかった可能性が考えられる。

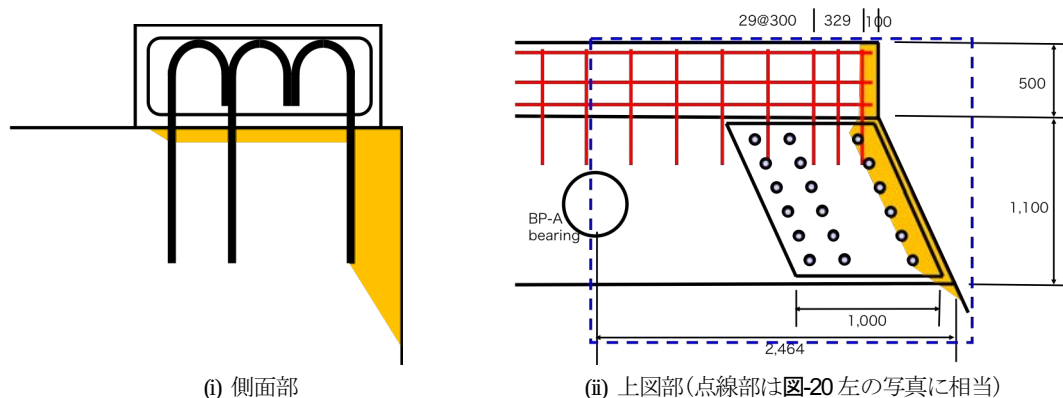
図-21 横変位拘束構造の破壊部 (図中の橙色)

の位置にあたる。以上、橋台部コンクリートの破壊部を整理したものが図-21である。破壊形状は横変位拘束構造の最外縁のアンカーボルトより外側のコンクリートが押し出されており、最内部のアンカーボルト位置から45度の角度でコンクリートが抵抗するという橋座部で想定される破壊形状と比べ、抵抗面積は非常に小さい。またアンカーボルトに沿って鉛直に破壊しているため、コンクリートにはせん断抵抗ではなく、引張抵抗しか期待できない。以上より、この破壊面であれば、前震における衝突力は小さいとしても、取付部において損傷が発生した可能性はあると考える。

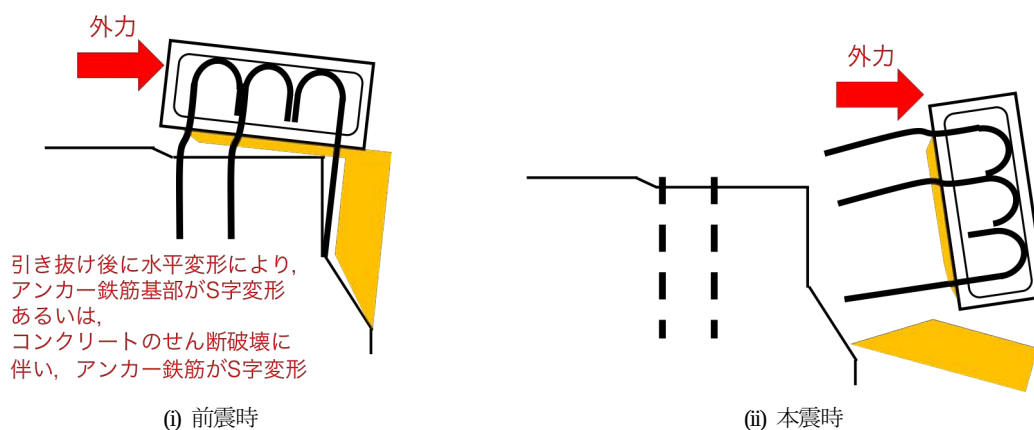
図-22 前震・本震時の横変位拘束構造の破壊メカニズムの推定

以上より前震・本震における横変位拘束構造の破壊メカニズムは次のように推定できる(図-22)。まず、前震により支承部が破壊し、桁が水平方向に移動、落橋防止構造に衝突した。これより、1) 落橋防止構造はアンカー鉄筋2が引き抜け、アンカー鉄筋1前面のコンクリートが圧縮破壊した、あるいは2) 設計通り落橋防止構造と橋台の接合面のコンクリートがせん断破壊し、アンカー鉄筋1前面のコンクリートが割裂破壊し、アンカー鉄筋2が曲げられた。上記のような破壊が生じ、桁の移動は160 mm程度生じたものの落橋は防がれた。次

に本震が発生、桁はさらに移動して横変位拘束構造に衝突したが、アンカー鉄筋1前面のコンクリートの抵抗は失われており、横変位拘束構造のアンカー鉄筋1近傍を回転中心とする抵抗機構も発揮できず、横変位拘束構造が落下、桁も落橋した。
