ヘリウム回収ガスバッグ鉄枠損壊の原因と今後の安全対策

京都大学 大学院工学研究科 技術部

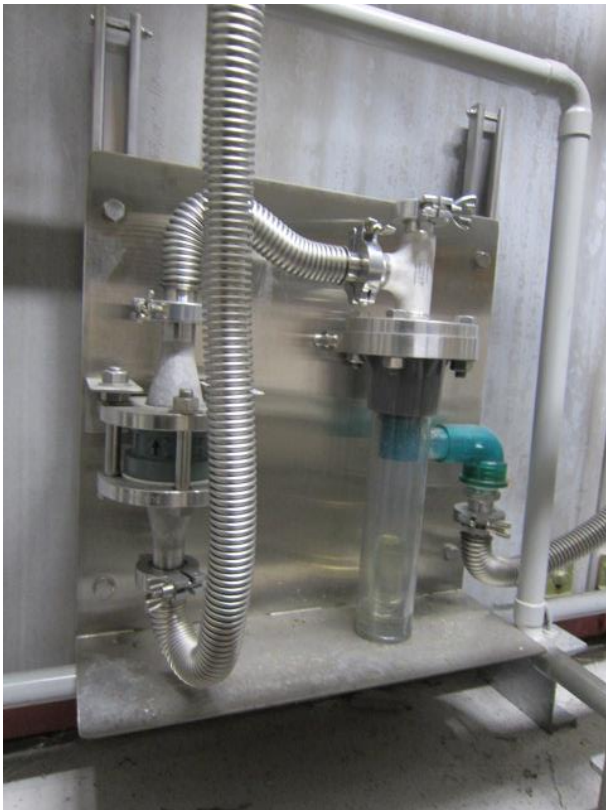
図1 油封入式安全器

油封入式安全器（図1）に取り替えた。当初、安全器の設定圧力を200 Paに設定していたが、ヘリウム充填の度にヘリウムガスを大気放出していた。設定圧力を上げてみても大気放出は解決されなかった。調査の結果、安全器の分岐が悪いことが原因だった。本来安全器はガスバッグ入口付近で分岐すべきだが、回収配管の途中で分岐していたため、大気圧のガスバッグの内圧ではなく、少し高めの回収配管の内圧により、安全器が反応していた。安全器では大気放出を止めることができなかつたため、異常警報発生時連絡システムが機能している限りにおいて安全と判断し、仕方なく、安全器の入口弁を閉じていた。

今後、油封入式安全器を機械式安全弁に戻し、この安全弁が正しく機能するよう、設定圧力や設置場所を改善することを検討している。

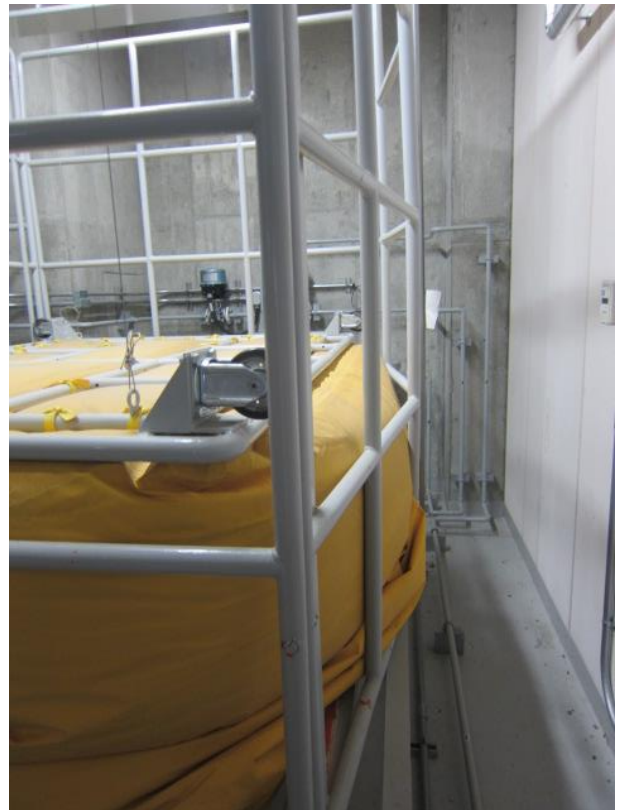
図2 外側に大きく湾曲した鉄柵

その後、異常警報のリセットのためにサブステーションに入り状況を確認したところ、側面の鉄柵が外に向かって大きく湾曲し、鉄柵を固定していたボ

ルト数本が破断しているとともに、下柵も外に向かって湾曲していた（図2-4）。鉄柵が変形したことでガスバッグ天板の車輪が鉄柵のガイドレールから外れていた（図5）。ガスバッグは、封じ切りの状態で

これらのことから、その研究室がNMR装置への充填の際に、充填速度が速すぎて、ガスバッグの処理量を超えたことでガスバッグが膨らみ過ぎたため、

鉄枠を損傷したことが直接の原因と考えられる。これは上限異常警報が13時半過ぎに発生していることや、鉄枠の損傷の状況と矛盾しない。さらに、ガスバッグの膨らみ過ぎという異常事態が発生しても、利用者がwebカメラでガスバッグの運転状況を確認できないために利用者の側で異常を検知できなかったこと、異常警報発生時連絡システムによる寒剤担当者への連絡が遅れたことで寒剤担当者の側でも迅速に対応できなかったこと、安全器の入口弁を閉止していたため自動でガスバッグを保護する機能も働かなかったこともまた、今回の事故を防げなかった要因と考えられる。

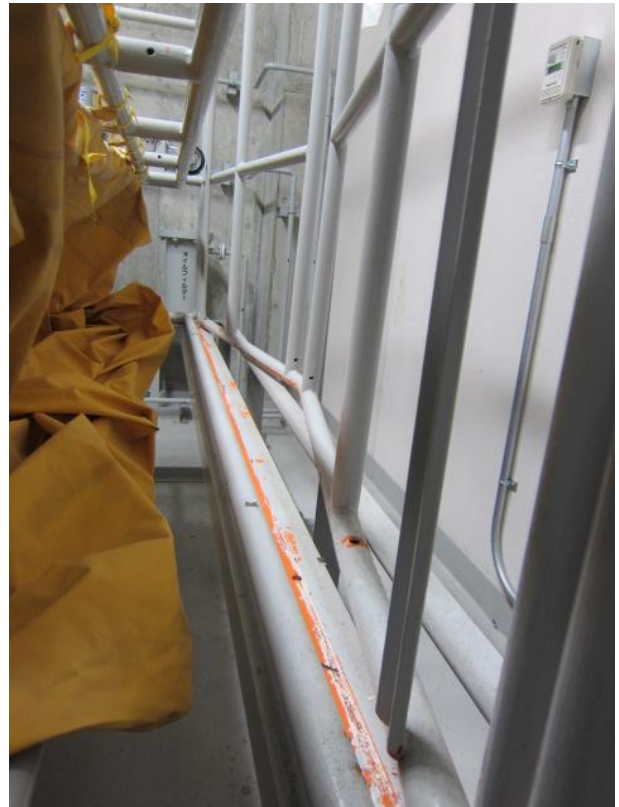
図3 鉄柵湾曲のため、柵ごと固定ネジが破断

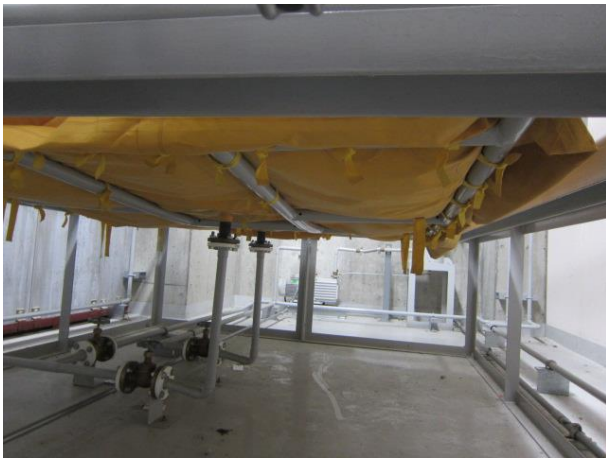
図4 下面の鉄枠も湾曲

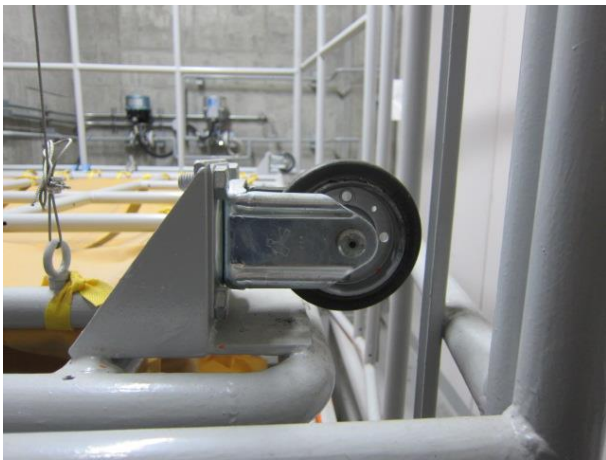
図5 鉄枠の湾曲でガイドレールから外れた車輪
