3/16福島県沖の地震で発生した地震動と建物被害の対応

境 有紀*・汐満 将史**・中澤 駿佑***

要 旨

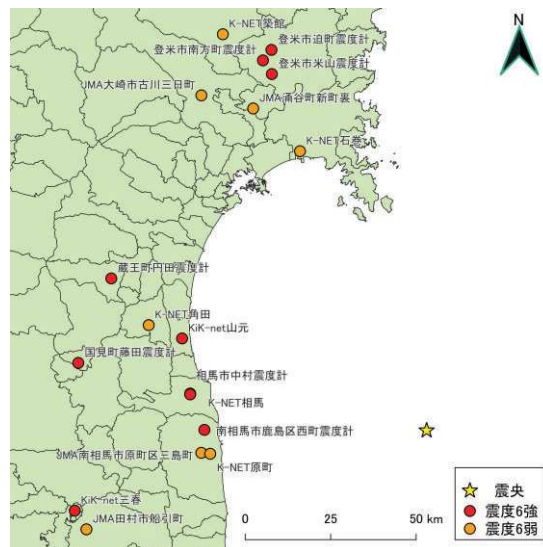
図1 調査を行った観測点位置

という条件で調査対象の絞り込みを行った。対象となった18観測点の位置を図1に示す。図中のJMAは気象庁震度観測点、震度計は地方公共団体震度計を示している。

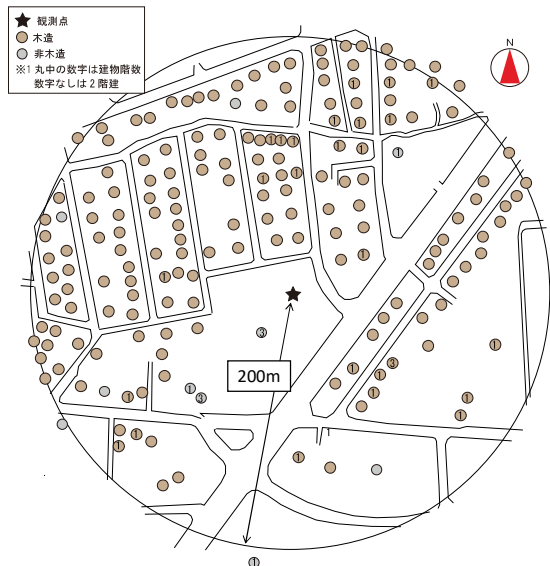
図2 建物分布図の例(国見町藤田震度計)

の、振動による上部構造の被害を対象とした。調査結果の例として、国見町藤田震度計周辺の建物分布図を図2に示す。定量的な被害データは建物のみを対象としたが、地盤等の建物以外の被害についても記録を行った。

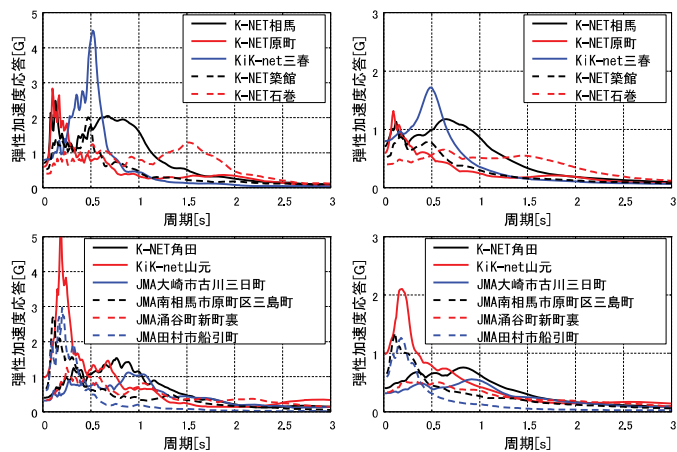
図3 弾性加速度応答スペクトル
(左：減衰定数 5%, 右：減衰定数 20%)

図3より、発生した地震動のほとんどは震度と相関がある周期1秒以下の短周期(境ら、2002)が卓越する一方で、建物の全壊・大破といった大きな被害と相関の高い周期1-1.5秒は小さく、このことが震度6弱、6強といった大きな震度を観測したにも関わらず、全壊・大破といった大きな被害が見られなかった要因であると考えられる。K-NET相馬、K-NET石巻は比較的大きな1-1.5秒応答を有するが、その大きさは全壊率が1.9%であった2004年新潟県中越地震JMA小千谷の8~9割程度とやや小さい。観測点周辺の建物の耐震性能の違いの影響も考えられるが、建物被害が生じない、もしくはその境界程度の1-1.5秒応答の大きさであったと考えられる。

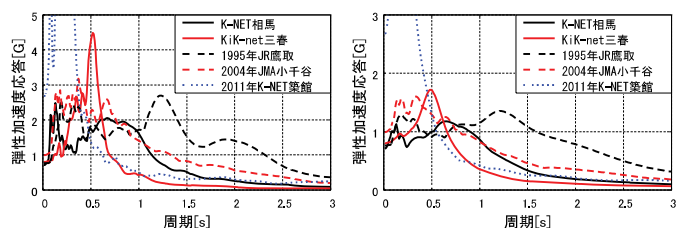
図4 弾性加速度応答スペクトルの
過去の強震記録との比較
(左：減衰定数 5%, 右：減衰定数 20%)

いK-NET相馬と、1995年兵庫県南部地震JR鷹取、2004年新潟県中越地震JMA小千谷、2011年東北地方太平洋沖地震K-NET築館を比較して示している。なお、K-NET築館は2012年に移設されており、今回とは異なる地点で記録されたものである。
