熱海市で発生した泥流の流動特性を考慮した土砂災害対策

竹林 洋史*

* 京都大学防災研究所

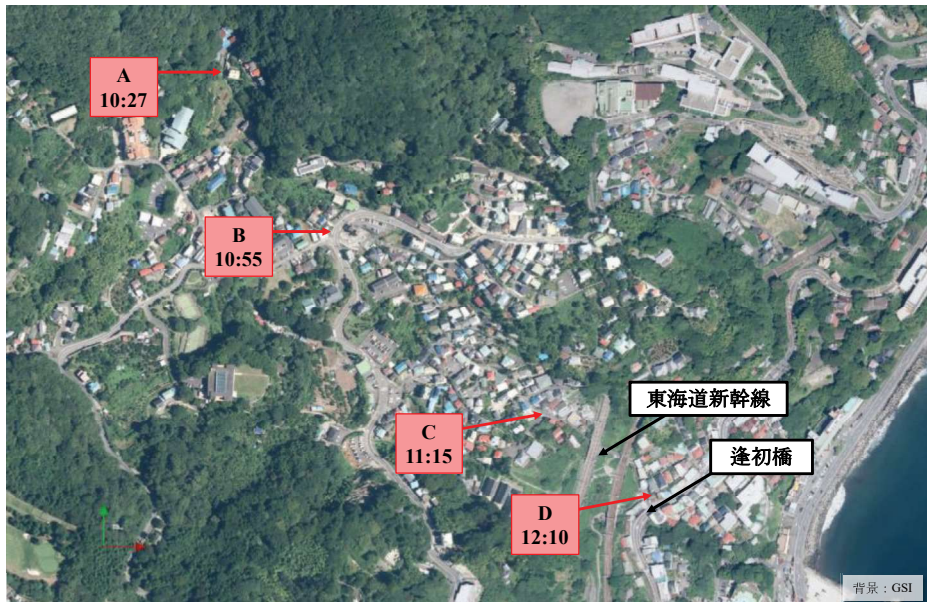
図-3 泥流の通過時間と場所

図-3 に現地の住民や消防団などによって泥流が確認された場所と時間を示す。宅地に最初に流れ込んだ泥流が確認されたのは、図-3 に「A」として示している場所において7月3日午前10時27分少し前である。図-3 に「B」として示している場所で10時55分に撮影された泥流の動画をキャプチャーしたものを図-4 (a) に示す。図-4 (a) の中央に示すえんじ色のビルの奥側(南側)を黒色の泥流が流れている。動画から得られた泥流の流速は約8m/sであった。2013年に伊豆大島で発生した泥流の数値シミュレーションで得られた泥流の流速は平均14m/sで場所によっては20m/sを超えており、「B」

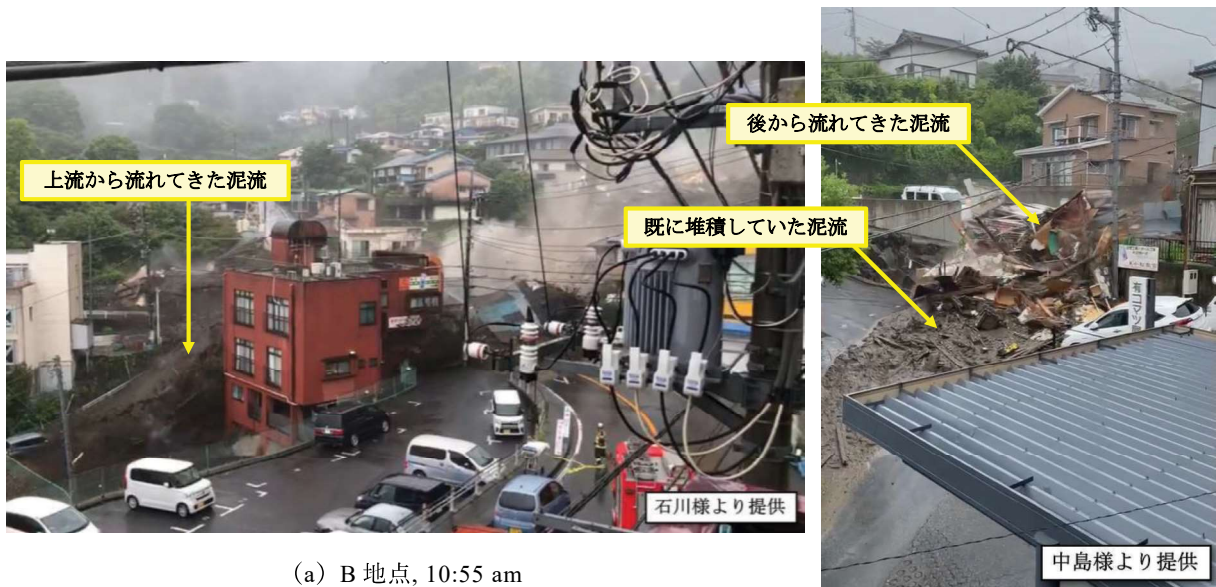
(a) B地点, 10:55 am

地点で観測された泥流の流速は、泥流としては比較的遅い。これは、上流で多くの家屋を破壊しながら

流れてきたためと考えられる。なお、図-4 (a) に示す泥流は、宅地に最初に泥流が流れ込んだ時刻か

ら約 30 分経過しており、図-3 の「A」で確認された泥流とは異なる。図-3 に「C」として示している

場所で 11 時 15 分に撮影された泥流の動画をキャプチャーしたものを図-4 (b) に示す。図-4 (b) に示

す泥流は、図-4 (a) に示す泥流が確認されてから約 20 分経過しており、両泥流は異なるものである。図-4 (b) の泥流の下流部は 11 時 15 分よりも前に既に流れてきていた泥流でちょうど図-4 (b) に示す地点で停止していた。一方、図-4 (b) の泥流の上流部は撮影時に流れてきた泥流である。つまり、図-4 (b) は停止していた泥流の上を別の泥流が覆い被さるように流れてきている状況を示している。図-3 に「D」として示している場所で 12 時 10 分に撮影された泥流の動画をキャプチャーしたものを図-4 (c) に示す。泥流は家屋を破壊するとともに、逢初橋の高欄を乗り越えて逢初川に流れ込んでいる。

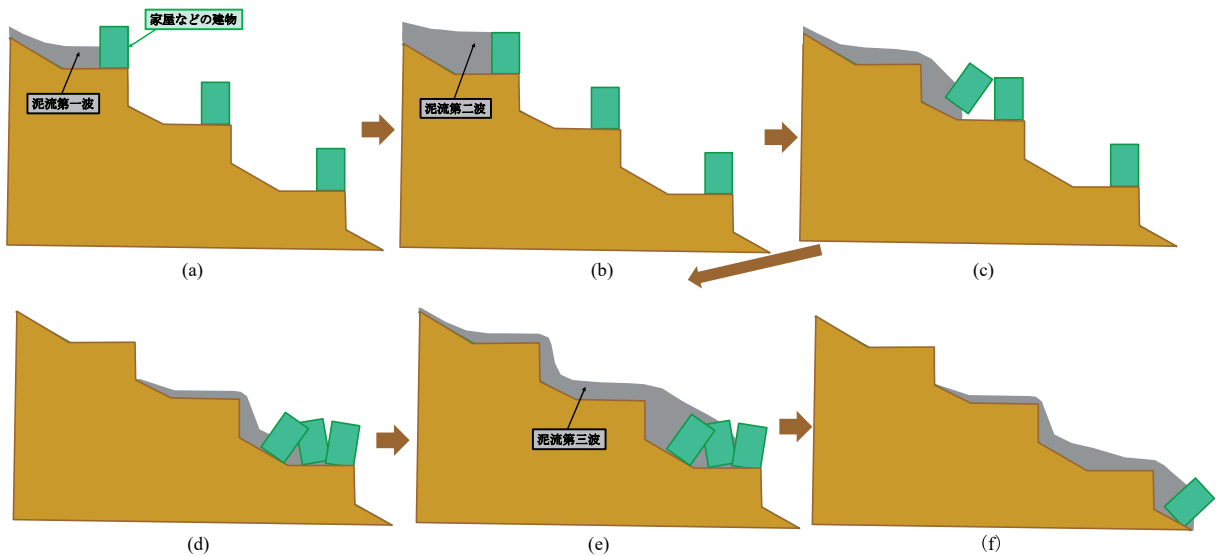
図-5 建物が泥流の下流への伝播に与える影響

以上のように、泥流は大きなものが 1 回発生して海岸まで流れたのではなく、比較的小規模なものが間欠的に複数回発生したと考えられる。また、泥流は図-5 に示すように、家屋などの建物に衝突する過程で減速しながら停止し、次の泥流が先に流れて停止した泥流上を流れ、停止した泥流を取り込んで規模を拡大させながらさらに下流に流れて家屋などの建物に衝突する過程で減速して停止するプロセスを繰り返しながら海岸まで到達したと考えられる。また、図-3 に「C」や「D」として示している場所に泥流が到達したのは、宅地に最初に流れ込んだ泥流が確認されてから約 50 分後と約 100 分後である。これらの場所においても人的な被害が発生している。これより、リードタイムが十分に確保できたとしても人的被害をゼロにすることは難しいことがわかる。避難せずに自宅に留まった理由は様々あると考えられるが、下流域の男性住民によると、上流域で発生している状況がイメージできていればより速やかに避難していたとのことである。つまり、上流域で土石流や泥流が発生したという状況を言葉のみで聞いても現在の自分が被災リスクが高い状態なのかどうか実感できないことが自宅に留まっていた理由の一

つと考えられる。そのため、上流域で発生している現象を住民がより速やかに認識・理解するために、土砂災害警戒区域が設定されている溪流では上流に複数のカメラを設置し、下流域の住民がスマートフォンやテレビなどで上流の様子を視覚的に確認できるようなシステムの導入が有効と考えられる。

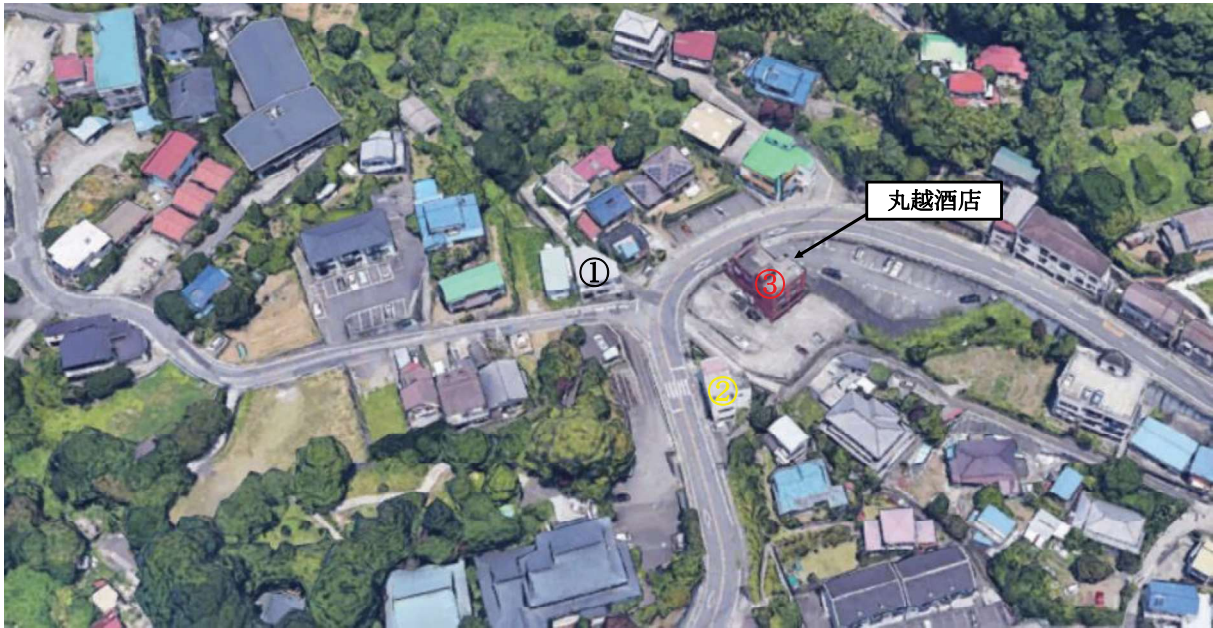
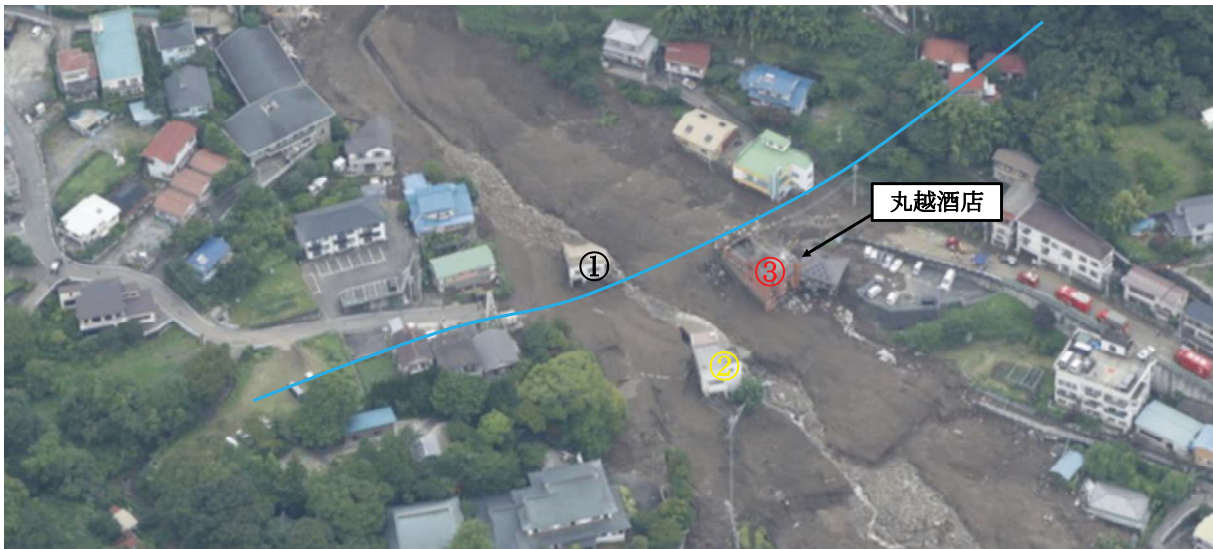
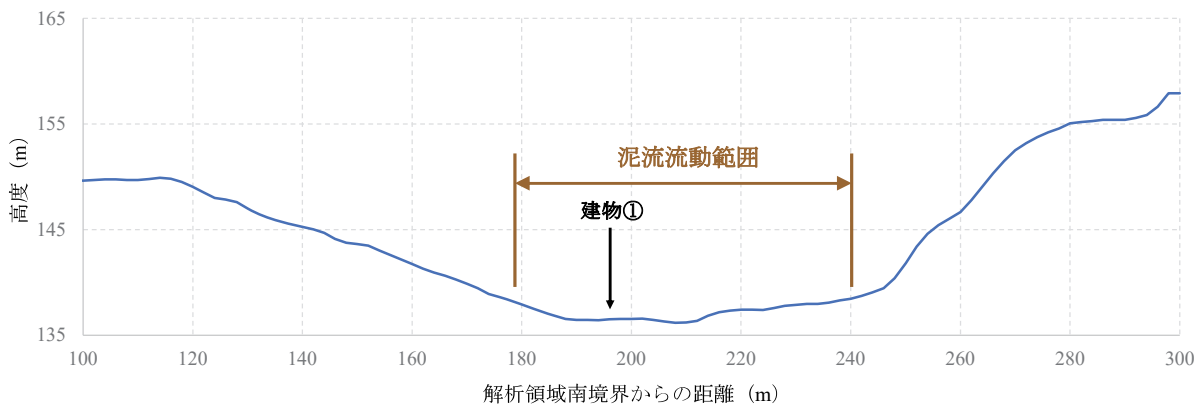
図-6 泥流流動範囲と建物の破壊、宅地内の地形との関係

図-6 に泥流流動範囲と建物の破壊、宅地内の地形との関係を示す。図-6 (c) に示すように、対象地点は明確な谷地形を形成しており、溪流横断方向の地盤高の変化が大きい。その結果、泥流の流動幅は 50m~80m と地盤の低い範囲に限定されている。これは、溪流・河川の流れ方向に対して直角方向（横断方向）に数十メートル移動すれば泥流が流れてこない地盤の高い場所に避難できることを示している。これらのことから、谷地形が発達している土砂災害危険地域については、溪流・河川横断方向に容易に移動できる道路を整備するとともに、溪流の流れに対して直角方向に数十メートル移動するだけで避難できることを住民が認識することにより、泥流による人的被害を大きく減少できる可能性があると考えられる。また、図-6 (a) と (b) を比較すると、多くの家屋や樹木が泥流によって流出しているが、①~③の番号を付けた建物は、泥流流動域内にあるにもかかわらず残存していることが分かる。図-7 に建物①~③の被災直後の様子を示す。これらの建物は鉄筋コンクリート構造の建物であることがわかる。流動痕跡や泥流を撮影した動画などから、対象地点の泥流は深さ約 3m、速度約 8m/s で流れていたようである。しかし、対象地点を流れた泥流は、木造家屋は破壊する流体力を有していたが、鉄筋コンクリート構造の建物を破壊するほど大きな流体力ではなかったことがわかる。土石流・泥流によって木造家屋のみが破壊され、鉄筋コンクリート構造の建物は残存する現象は、2014 年の広島市安佐南区八木三丁

(1) 対象流域は明確な谷地形が形成されており、泥流は横断的にはあまり広がらず、幅 80m 以下の範囲で流れている。これは、溪流・河川の流れ方向に対して直角方向（横断方向）に数十メートル移動するだけで避難できることを示している。これらのことから、谷地形が発達している土砂災害危険地域については、溪流・河川横断方向に容易に移動できる道路を整備するとともに、溪流の流れに対して直角方向に数十メートル移動するだけで避難できることを住民が認識することにより、泥流による人的被害を大きく減少できる可能性があると考えられる。

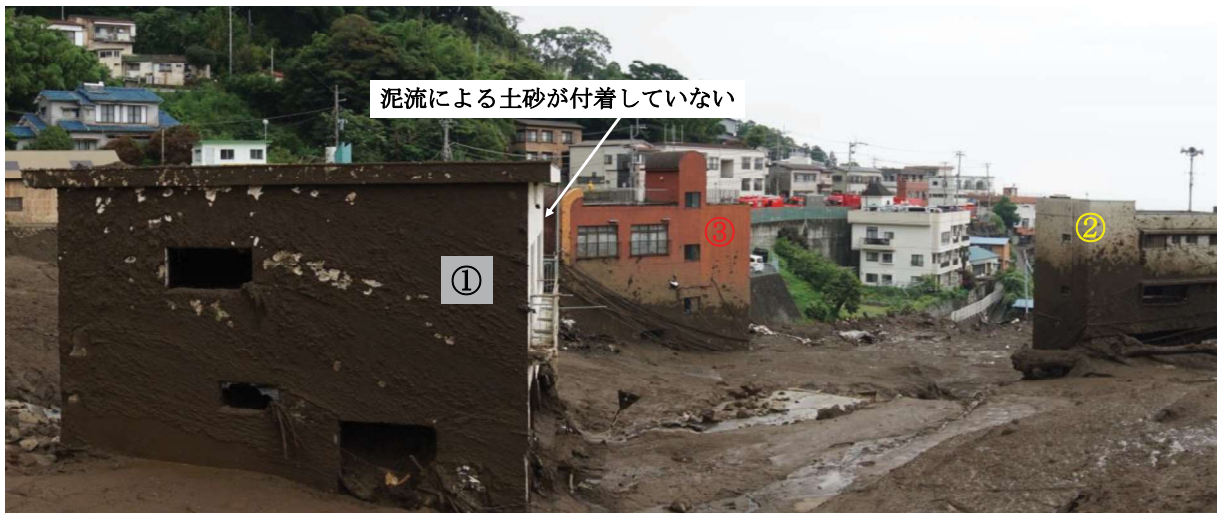
図-7 泥流流動域に残存した建物

また、図-7 の建物①をよく見ると、下流側の壁面が白く、泥流による土砂がほとんど付着していないことがわかる。また、建物の一階は泥流が通過しているが、二階は下流側の窓ガラスは割れておらず、二階に流れ込んだ泥流は少量であったことが分かる。つまり、鉄筋コンクリート構造の建物の上階の下流側への避難は、生存率を高めることがわかる。

(3) 泥流流動域内では、多くの木造家屋は流出していたが、鉄筋コンクリート構造の建物は破壊されていなかった。また、ある鉄筋コンクリート構造の建物の一階は泥流が通過していたが、二階に流れ込んだ泥流は少量であった。これは、鉄筋コンクリート構造の建物の上階の下流側への避難は、生存率を高めることを示している。
