## 演習林第2標本室材鑑の燻蒸について

紺野 紹・菅原 哲二・神垣 秀樹

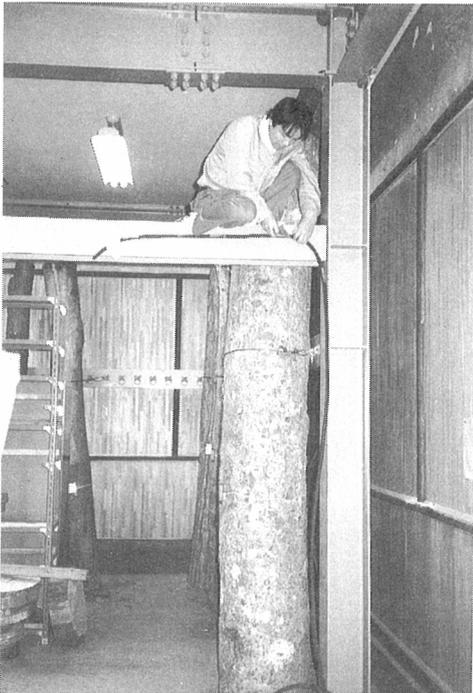
写真-1 ガス注入用パイプ取付け

平成3年5月14日燻蒸作業を開始した。まずガスを注入させるためのパイプを部屋の鉄筋4カ所につける(写真-1)。次に鉄筋を留めているボルトの頭をガムテープで隠して、テントが引っかかって破れないようにする。それから特大のビニールテントで鉄筋の外側を覆い(写真-2.3)、床のコンクリートとテントをガムテープで留めて目張りをする。完全に密封が出来た後、臭化メチルをボンベから注入する(写真-4)。今回のガス注入量は15kgであった。ガス抜きは注入から24時間後の15日午後4時に行うことになり、14、15日は標本室を立ち入り厳禁にして作業を終了した。15日午後から標本室に残るガスの濃度を調べながら、午後4時に規定の濃度まで下がったことを確認し、残りのガスをファンで全て放出した。これで燻蒸作業は終了した。しばらくの間は無用に標本室に立ち入らないようにしてほしいと注意があった。資材の搬入から終了まで1日半と我々から見るとあっけないほど早く終わった。

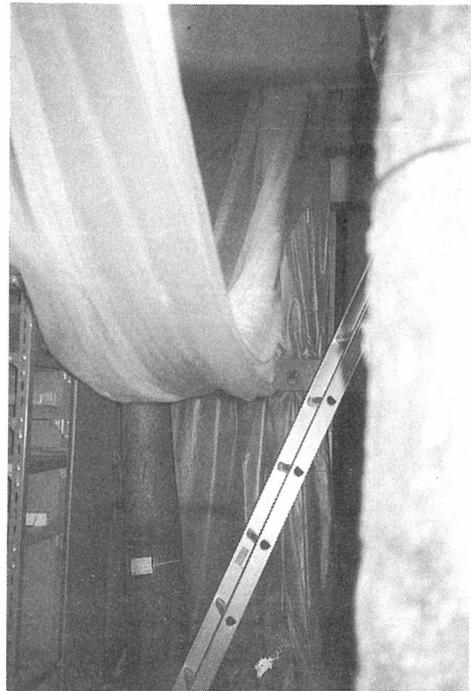
写真-2 ビニールテント張り

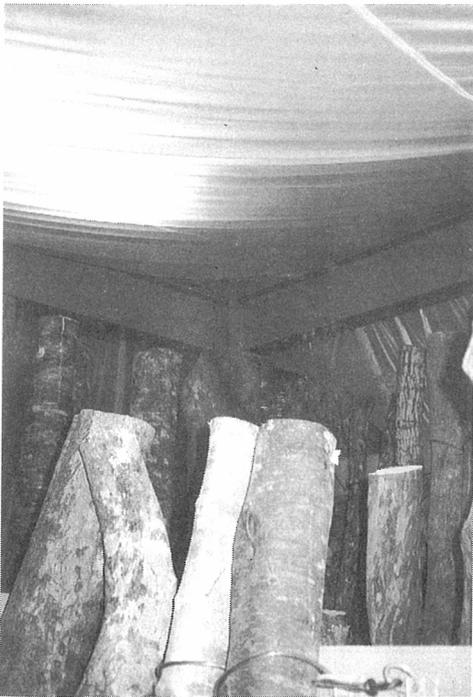
写真-3 ビニールテント張り

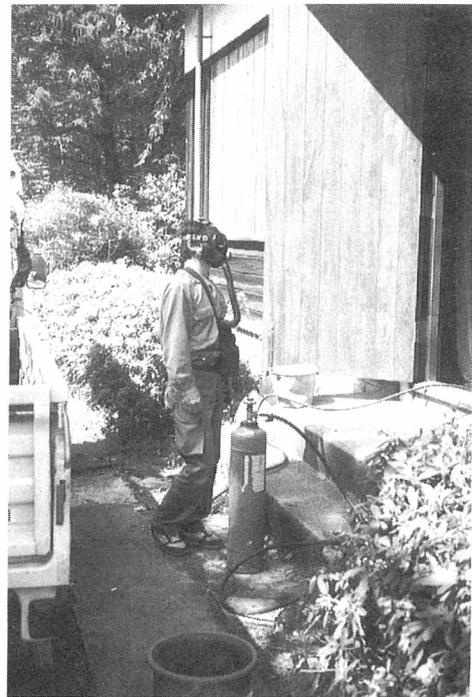
写真-4 ガス注入
