演習林第2標本室材鑑の燻蒸についてⅡ

紺野 絡・牧瀬 明弘・長谷川 孝・柴田 泰征

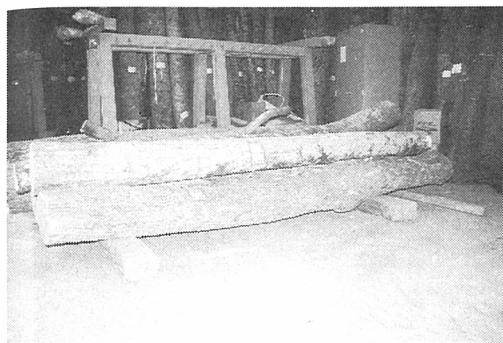
写真-2 積み上げた材

7月4日午前日本木材検量所作業員2名により、再度虫が発生した材がないか調べた。その結果、新たにハウチワカエデ、ケヤキ、コミネカエデ、テツカエデ、エゾユズリハ、タカノツメ、エゴノキ、ヤマトアオダモ、アカメガシワ、マルバマンサク、アオハダ、ナナカマド、タラノキ、カラスザンショ、エゾノバッコヤナギ、クロビイタヤ、トキワガキの17本に発生が認められた。材は人力で積み上げた(写真-2)。この年の夏は大変暑く、猛暑の中密閉された室内での作業は、全身汗まみれの作業であった。午後から木材検量所の作業員により集められた材をビニールで覆い床をガムテープで目張りし、密閉した(写真-3)。今回の臭化メチルの量は標本室全体を行った時が15kgだったのに対して1kgであったので注入も1時間未満で作業を終了した。

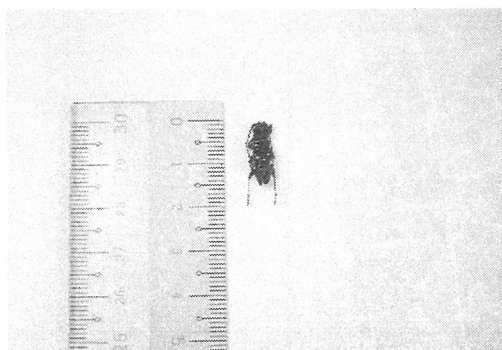
写真-4 マルクビケマダラカミキリ

翌7月5日、24時間経過した後約1時間かけてガス抜きを行った。ガス抜きには大型のファンを使って強制的に行った。ガスが完全に抜けた後、当初から予定していた廃棄の材を外に出した。さらに、ニガキ、ハクウンボクの被害も大きいため廃棄することに決めた。これらの材を外に出して、樹皮をめくり材を細かく切って調べた。すでに幼虫は成虫になって出たらしくほとんど姿を見られなかったが、ガスによって死んだと思われる成虫を数匹見つけた。成虫は今まで標本室で見られたマルクビケマダラカミキリであった(写真-4)。幼虫の侵入孔は材に無数に見られ、その深さは長いもので10cm近いものもあった(写真-5)。さらに詳しく調べるために50~70cmに切った材を保管することにした。
