昭和 28 年有田川水害で発生した深層崩壊の 地質地形学的素因について

Geological and Geomorphological Causes of Deep-seated Catastrophic Landslides in the 1953 Aridagawa Disaster

荒井紀之

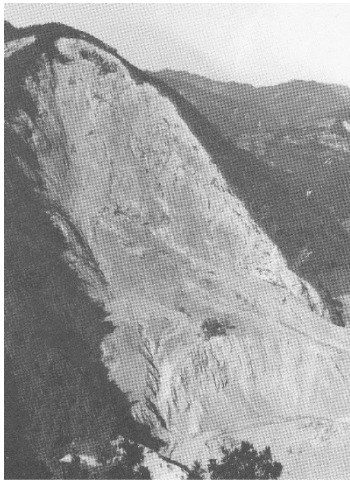
A: Kongouji landslide

Fig. 1に、有田川水害で発生した大規模崩壊の発災直後の写真を示す。Aの金剛寺の崩壊写真は、Bの天然ダムが流出後に撮影された。Table 1に、主な大規

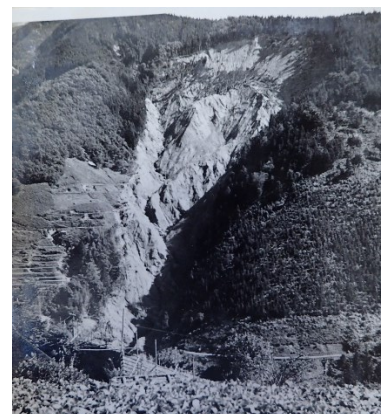
H: Kukidani landslide

詳細な地質調査を行った領域 (Fig. 2参照) の梁瀬断層沿いでは、有田川水害において有中A, 有中B, 高野谷の崩壊が発生した。また、本論文では詳述していないが現地調査の結果、久木谷の崩壊 (Fig. 1中のH, Fig. 3中のH地点) も梁瀬断層沿いの湯川コンプレックス側で発生したと推定される。和歌山県砂防課 (1994) は「逆転構造」沿いに崩壊地が分布していることを指摘したが、この逆転構造は梁瀬断層に相当するものと思われる。

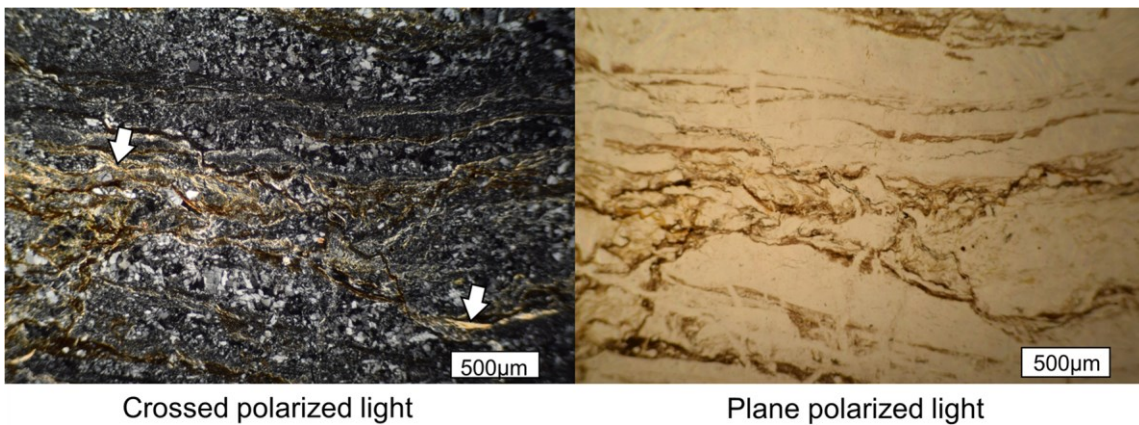
石、石英、方解石、斜長石が含まれ、イライト、緑泥石も少量含まれていた。Fig. 7に、白色脈の偏光顕微鏡写真を示す。濁沸石は、クロスニコル画像中で矢印で示した淡黄色を呈する部分である。

Fig. 7 Photomicrograph of sandstone with white veins. The pale-yellow portion under crossed polarized light (white arrow) is laumontite.

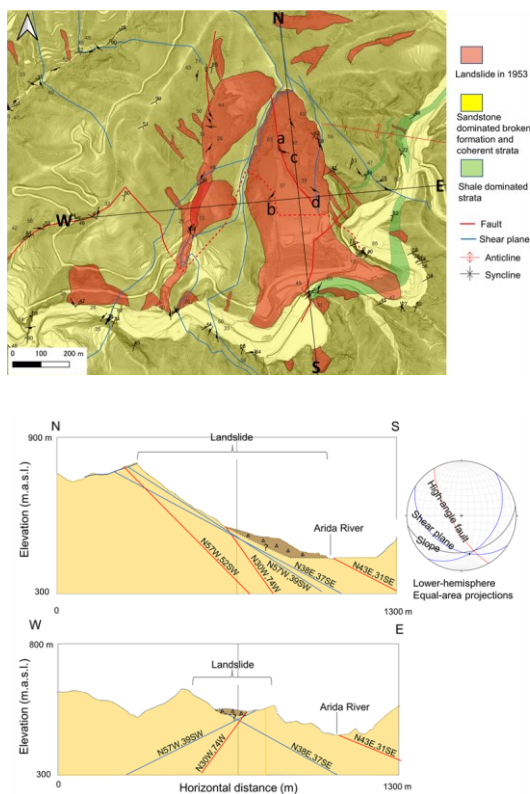
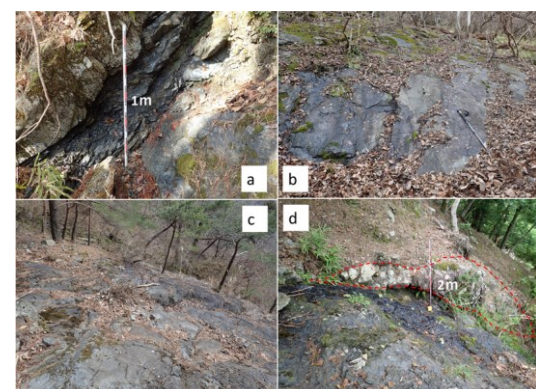
崩壊斜面の中央には南西に74°傾斜した幅50cmのカタクレーサイトを伴う高角断層 (Fig. 10中の露頭写真a)、西側の一部に南東に37°傾斜した平滑面 (Fig. 10中の露頭写真b)、中央から東側に南西に30°から40°傾斜した平滑面 (Fig. 10中の露頭写真c) が分布し

ていた。崩壊地内の南東側に湾曲したシャープなせん断面を境して上盤が砂岩ブロック，下盤が頁岩優勢な細粒砂岩頁岩細互層からなる露頭が観察された (Fig. 10中の露頭写真d)。bとcの平滑面は，dの上盤の砂岩ブロックが崩落して形成されたものと推定される。これらの平滑面は，破断相中の連続したせん断面を構成していたと思われる。また，東側方崖には走向N22°W，傾斜59°のせん断面が存在し，その面上に擦痕（方位S10°W，プランジ41°S）が観察された。崩壊斜面内には，濁沸石を含む白色脈が発達した砂岩転石が複数観察された。

以上の観察結果より，崩壊面は複数の地質的不連続面からなるくさび破壊であったと推定される。地形的特徴として，崩壊は遷急線を跨ぐように発生した (Fig. 9)。また，崩壊発生前には斜面末端の一部が有田川の攻撃斜面に位置していた。藤田・諏訪 (2006) の記載にあるように，現在の有田川の河道は災害後に天然ダムの排水を行うために人為的に掘削されたもので，災害以前は現在の河道よりも北側を蛇行しながら流下していた。

Fig. 10 Geologic map, geologic cross sections, stereographic projection of discontinuities, and photographs of outcrops of the Kongouji landslide.

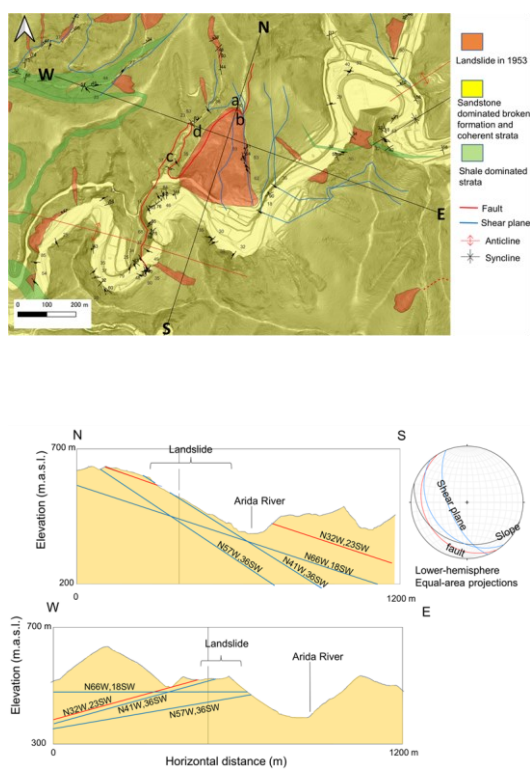
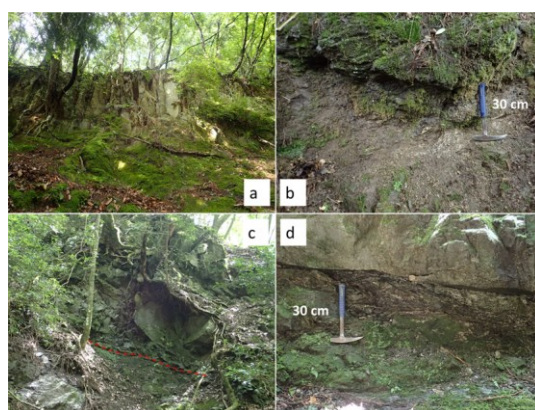
崩壊地内および崩壊地の西側の溪流沿いの調査より，崩壊面を構成していたのは，南西に23°傾斜した低角断層と，南西に36°傾斜したせん断面であったと推定される。前者の断層は幅30cmのカタクレーサイトからなり，濁沸石を含む白色脈が発達しており，ハンマーの打撃により容易に砕ける (Fig. 11中の露頭写真b, d)。東側方崖には，南西に53°~60°傾斜した平行な数枚のせん断面が露出し，擦痕（方位S5°E~S4°W，プランジ43°S）が残されていた。滑落崖には，縦方向の節理が発達した砂岩ブロックが露出していた (Fig. 11中の露頭写真a)。

崩壊斜面は，遷急線が斜面を横断している (Fig. 9)。また，崩壊斜面西側下部は有田川の攻撃斜面に位置していた。

Fig. 11 Geologic map, geologic cross sections, stereographic projection of discontinuities, and photographs of outcrops of the Kitadera landslide.

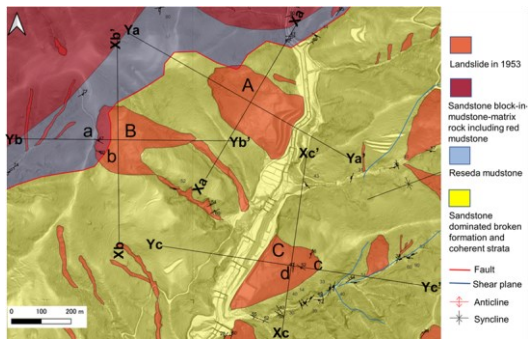
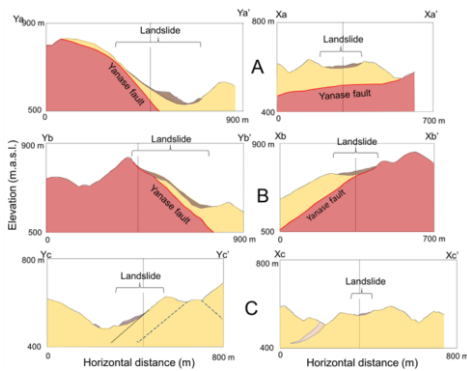
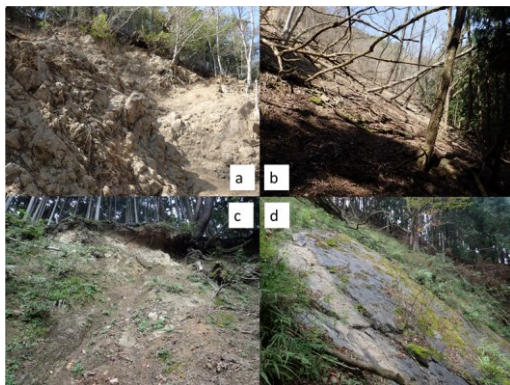
この付近では3箇所の大規模崩壊が発生した。この内の2箇所は南東傾斜の梁瀬断層沿いに位置していた。他の1箇所は，湯川コンプレックス中の砂岩優勢な破断層中で発生した。前者の内1箇所は梁瀬断層沿いに主に湯川コンプレックスの砂岩が崩壊したもので (Fig. 12中のA)，他の1箇所は，尾根付近に分布する花園コンプレックスの強風化した泥岩が崩壊し

たものであった (Fig. 12中のB, 露頭写真a) . 崩壊斜面下部には細粒化した泥岩岩屑からなる崖錐が堆積していた (露頭写真b) . 後者の崩壊は、破断相中のせん断面または層理面が流れ盤をなし、これらの不連続面沿いに崩壊が発生したと推定される (Fig. 12中のC, 露頭写真d) .

地形的には、3箇所の内2箇所は遷急線を跨ぐ崩壊であり (Fig. 12中のA, C) , 1箇所は小崖が崩壊斜面上部に認められ、崩壊前に重力斜面変形が生じていたと推定される (Fig. 12中のC) .

Fig. 12 Geologic map, geologic cross sections, and photographs of outcrops of Arinaka landslides.

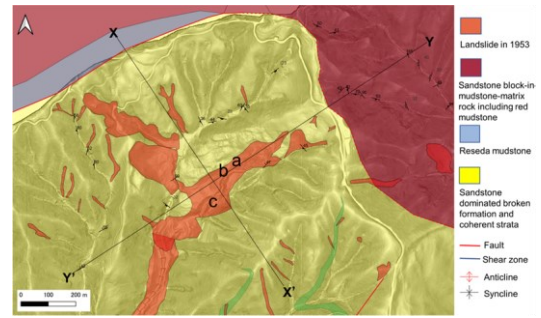
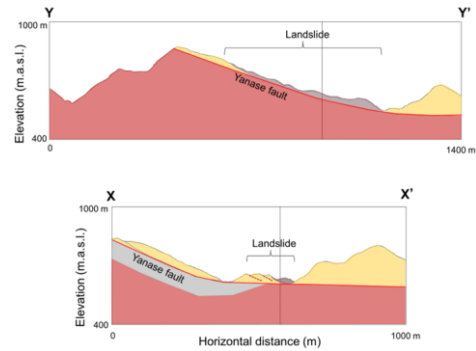
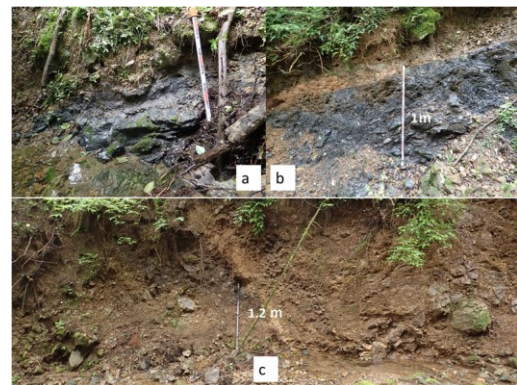
露頭aでは、泥岩と強風化粘土化した泥岩との境界面上に削痕 (方位S43°W, プランジ12°SW) が認められた。露頭bでは、上位に全体に黄褐色から橙褐色を呈し径数mmから数cmの強風化砂岩礫を含む崩積土、その下位はシャープな境界面を境して劈開の発達した暗灰色泥岩が分布し、重力性の褶曲構造が一部に認められる。露頭cでは、全体に橙褐色を呈

し強風化した泥岩優勢な砂岩ブロックを含む破断層からなり、厚さ10cmの淡黄褐色の粘土層を挟在していた。崩壊斜面上部に重力斜面変形による小崖やしわのような構造が認められる。

高野谷の崩壊は、厚い強風化岩が分布する尾根付近で発生した。地質図に示すように湾曲した梁瀬断層が全体として南西方向に傾斜し、断層上盤をなす強風化した湯川コンプレックスが、断層面をすべり面として崩壊したものと推定される。すべり面の傾斜角が約12°と有田川水害で発生した他の大規模崩壊にくらべると低角である。

Fig. 13 Geologic map, geologic cross sections, and photographs of outcrops of the Koyadani landslide.

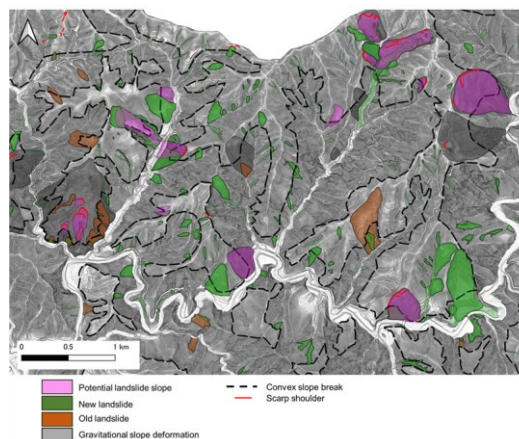
今後は、今回得られた地質・地形学的素因に加えて、重力斜面変形により生じたと考えられる小崖等の微地形データを総合的に評価し、深層崩壊発生の可能性がある斜面を効果的に抽出できるとと思われる。Fig. 14に、試みに作成した崩壊危険斜面分布を示す。

Fig. 14 Map showing the distribution of potential landslide slopes, landslides, gravitational slope deformation, scarp shoulders, and convex slope breaks.
