# 鉄鋼材料切断機の修理

平野 裕一

京都大学大学院工学研究科技術部

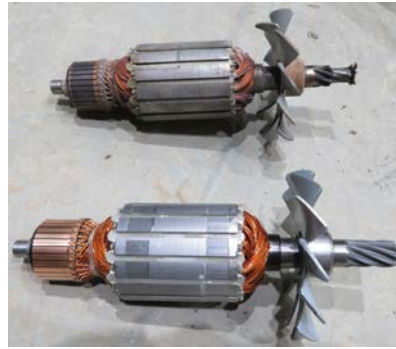
写真5 アーマチュア 写真6 メインシャフト  
(それぞれ、上が交換前、下が新品)

シャフトが収納されていたギアケース内部(写真4)には、ギアケース内部に満たされていたグリスに金属粉が多く混ざっていた。ギアケース内部をよく見ると、メインシャフトのギアと噛み合うギアが大きく削れており、ギアの歯がほとんど残っていないことがわかった。空回りして異音がする原因は、このギアの欠損であると断定した。このギアはアーマチュアの一部であり、アーマチュアを取り出して確認すると、軸受など他の箇所の損傷は見られなかった。メインシャフトのギアは隅角部のみにわずかな欠損があるように見えたが、念のために交換することにした。よって取り替える部品は、メーカーが挙げていた交換部品からチェーンと電源コードを除いた、アーマチュア及びメインシャフト、カーボンブラシ、ベアリングとした。アーマチュアの不具合箇所は伝達部のギアの欠損のみであったが、モータ部分と一体化しているため、丸ごと取り替える必要があった。このアーマチュアは切断機のメインの部品であり、部品代総額に占める割合は6割と大きい。結局、部品代総額は1万5千円程度であった。

アーマチュアとメインシャフトの交換前と新品の部品の比較をそれぞれ写真5、写真6に示す。アーマチュアのギアの欠損がよくわかる。メインシャフトのギアのすり減りも確認できた。なお、交換前のメインシャフトはベアリングが付いたままである。まず、アーマチュアとメインシャフトに、交換前と同じ箇所にベアリングを取り付けた。そして、取り外した時と逆の手順で、取り付けていった。ギアケース内の古いグリスをきれいに取り除き、新しいグリスをギアケース内に満たしてメインシャフトを取り付けた。
