2016年熊本地震に学ぶ

理学研究科附属地球熱学研究施設
大倉敬宏

火山研敷地内の亀裂と建物被害

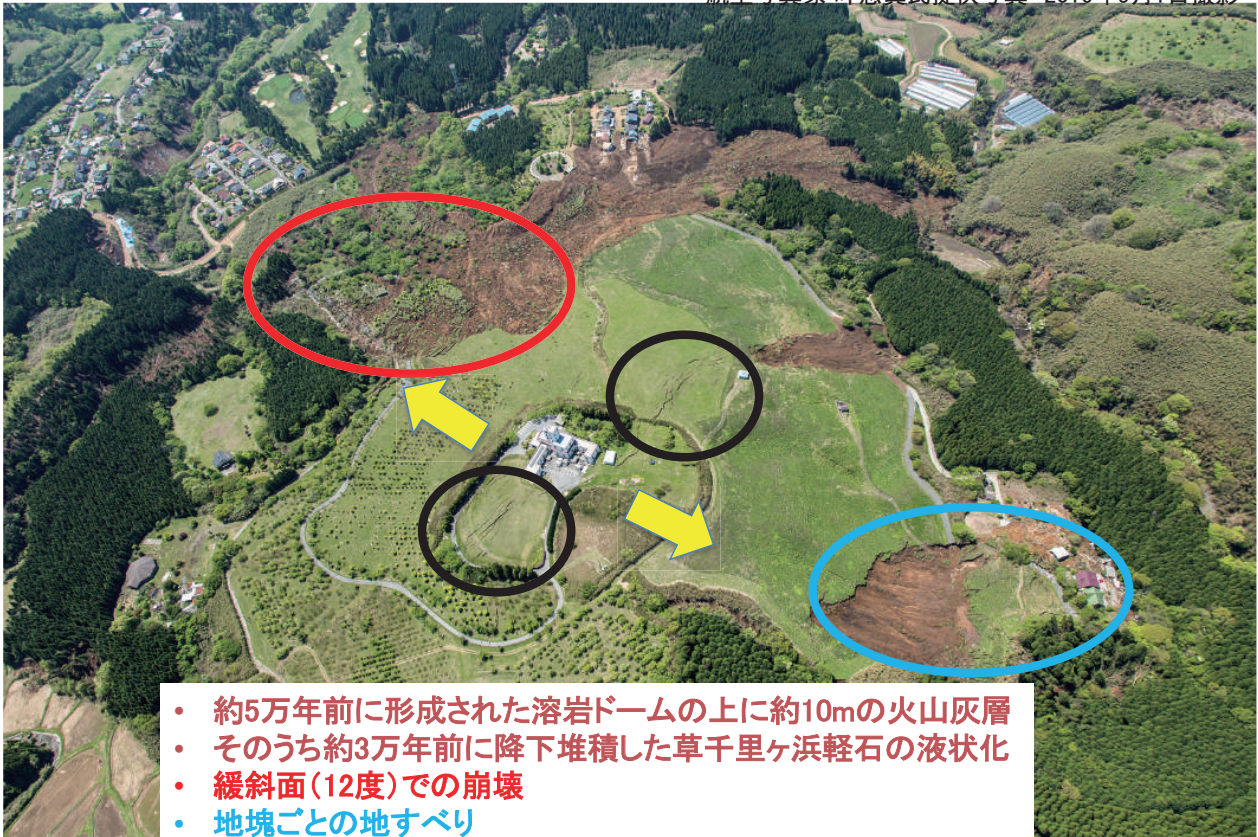
火山研周辺の地すべりと亀裂

- ・ 約5万年前に形成された溶岩ドームの上に約10mの火山灰層
- ・ そのうち約3万年前に降下堆積した草千里ヶ浜軽石の液状化
- ・ 緩斜面(12度)での崩壊
- ・ 地塊ごとの地すべり
- ・ 多数の亀裂

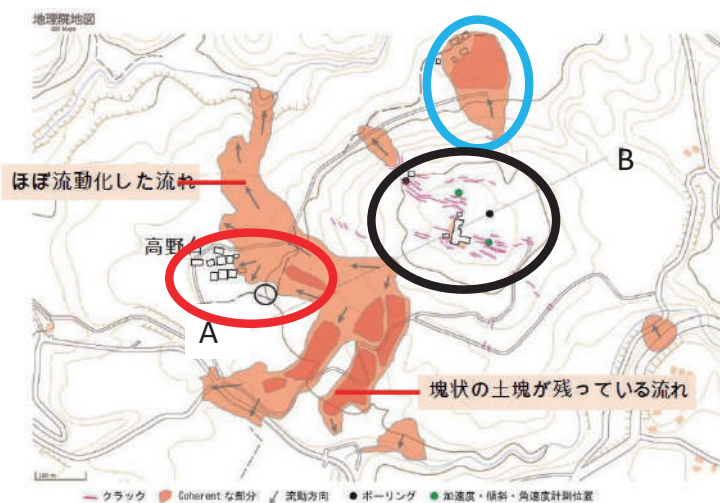
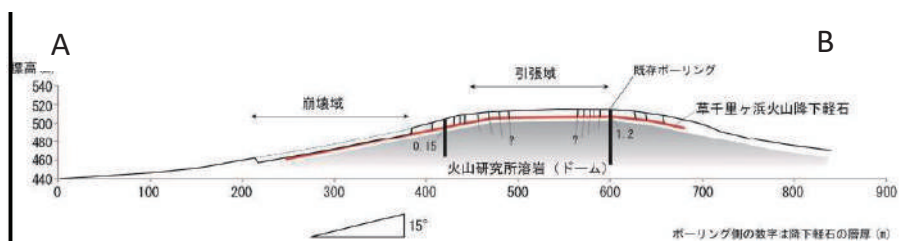
火山研究センター周辺の地すべり・地割れ

- ・ 緩斜面(12度)での崩壊
- ・ 地塊ごとの地すべり
- ・ 多数の亀裂

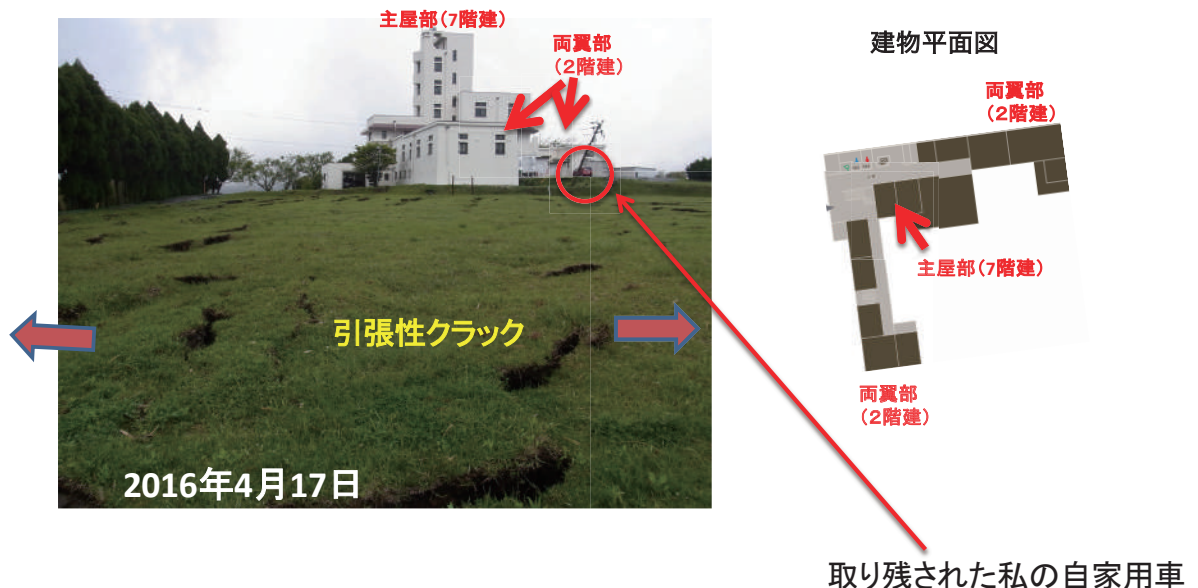
- ・ 引張性のクラックが建物直下も走る
- ・ 建物の不同沈下を引き起こし(最大29.4cm沈下)基礎が大破
- ・ 主屋部と両翼部の連結部に大きな被害

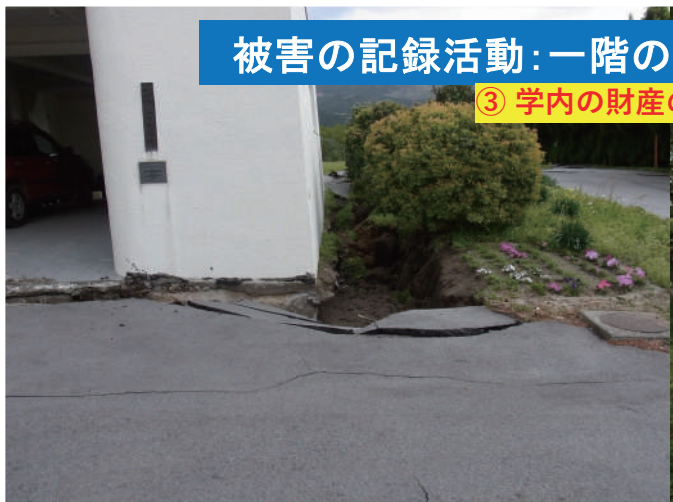
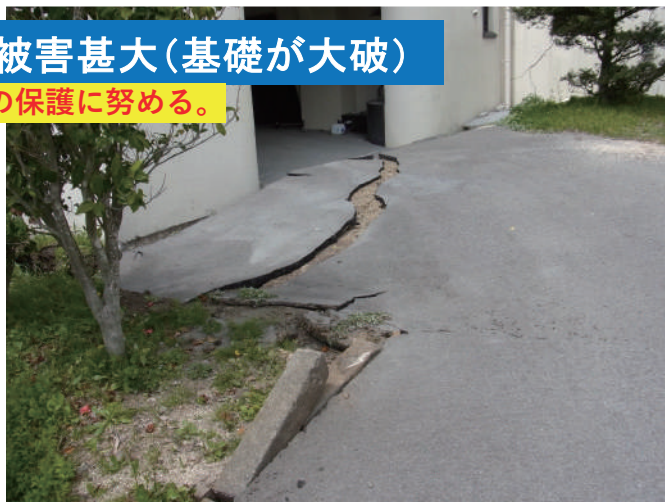
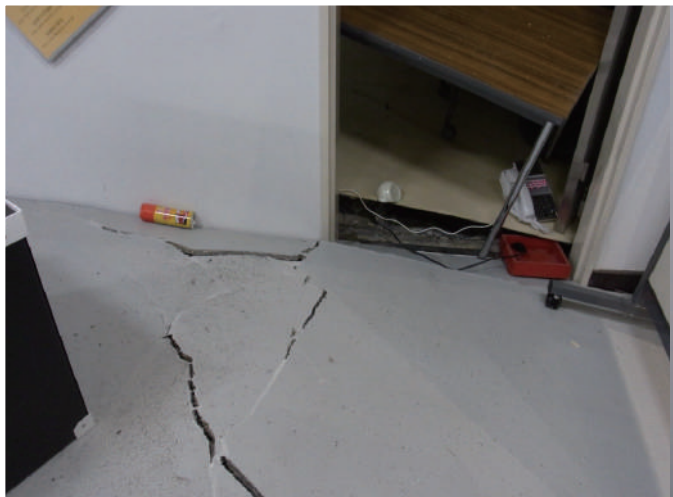
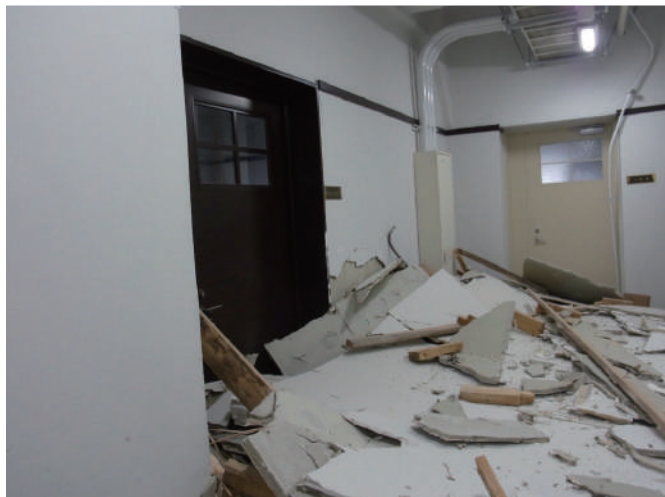
被害の記録活動：一階の被害甚大（基礎が大破）

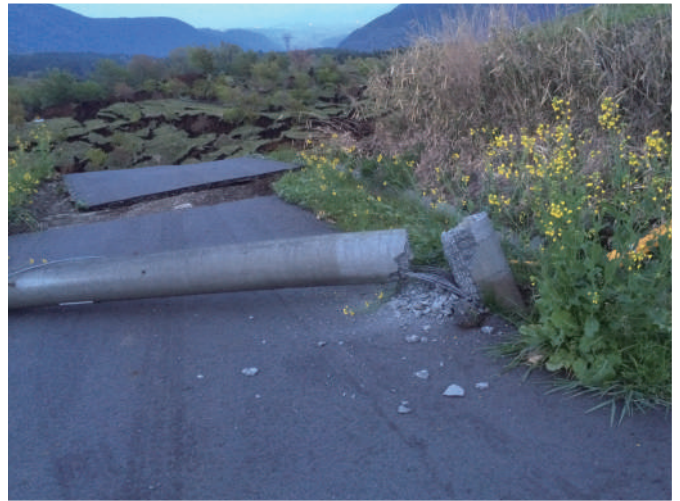
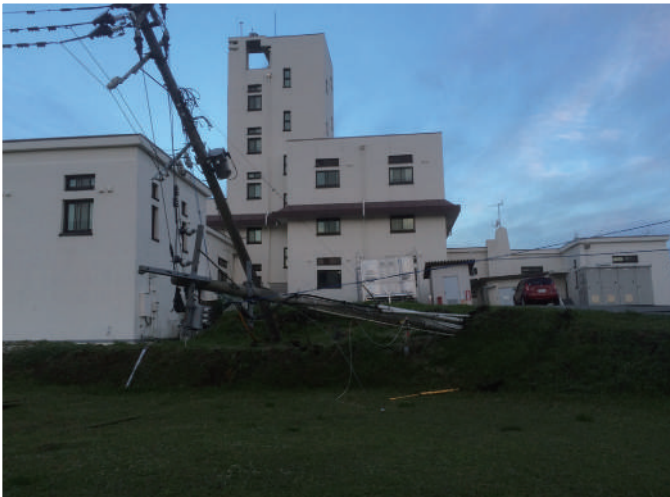
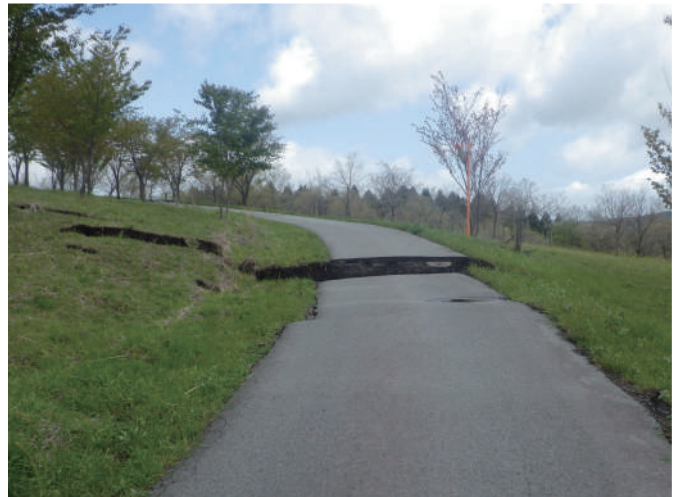
被害の記録活動 地すべり・亀裂の影響

道路寸断
電柱倒壊 ⇨ 光ケーブル断裂
火山データ集約機能の喪失
メールサーバ、Webサーバ断
固定電話使用不可

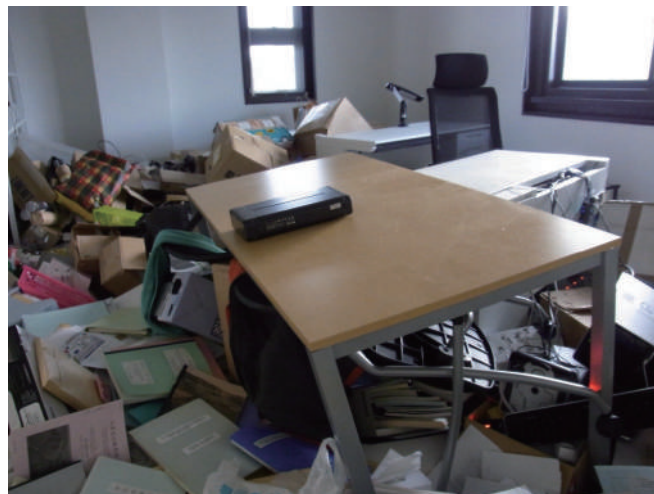
固定していないデスク
トップPCは凶器になる

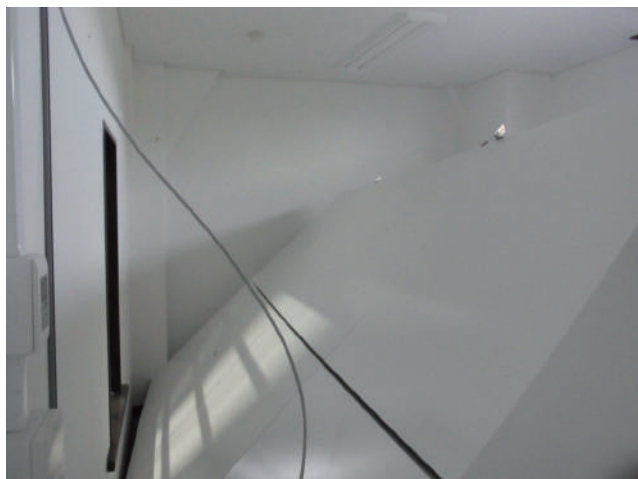
引き戸式の書架は固定して
いても倒れる

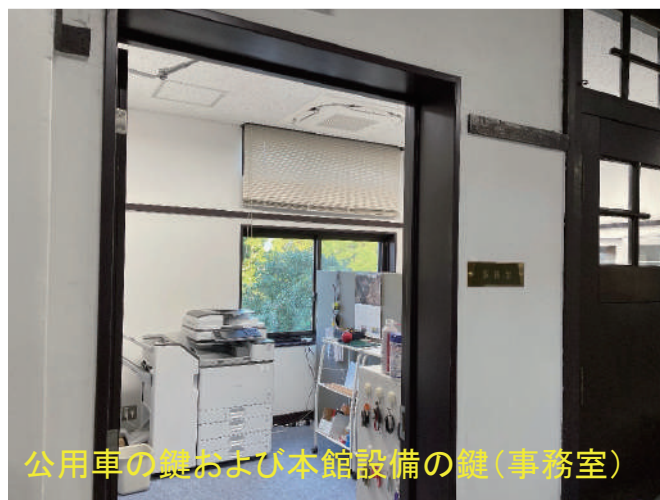
公用車の鍵および本館設備の鍵(事務室)

各種鍵：地震前は事務室のみに保管
地震直後に取り出すのは困難

公用車、本館施設の鍵はす
ぐにとり出せる位置にも必
要（館外）
観測室の鍵は公用車に常備
