# 2023年トルコ・カフラマンマラシュ地震における 強震観測地点での地震動と構造物被害状況

## 要 旨

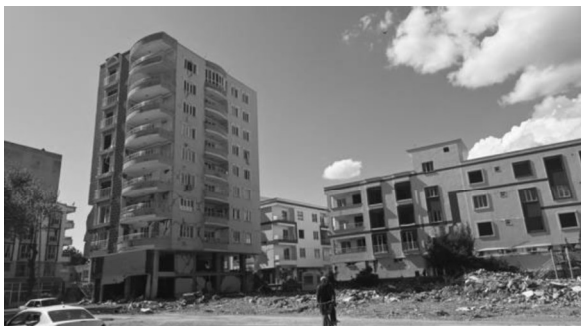
写真-1 崩壊建物解体と地震に耐えた建物の事例

Adiyaman(アドゥヤマン)では、4月に調査した際、倒壊した建物はほとんど解体・除去されており、解体・除去されてがれきが残る更地と致命的な被害を免れた建物が混在する状況がいたるところに見られた。写真-1に崩壊建物解体と耐えた建物の事例を示す。東西に走る幹線道路沿いにある写真の10階建て住宅は、全ての階で壁が被害を生じており、下層ほど被害程度が大きくなり、1・2階の壁の多くが崩れ落ち、RCの柱・梁が露出している。EMS98の被害レベルはGrade-3である。しかしながら、写真-2に1階を拡大したものを示すが、柱・梁にはひび割れなどの

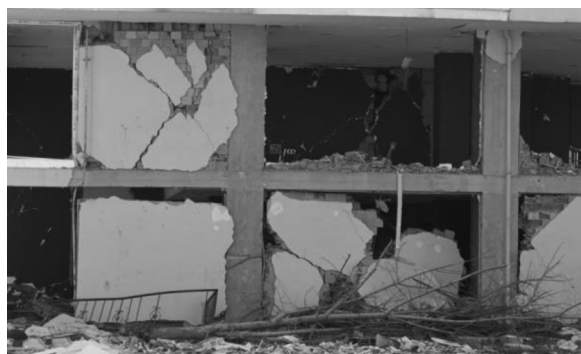
写真-2 地震に耐えた建物の1・2階の壁

構造的損傷は見られず、中空レンガ積造充填内壁がせん断破壊して、面外方向の揺れにより破壊片が落下するという被害形態である。一方、この建物の右側敷地には、倒壊した同程度の高さの住宅のがれきと杭の鉄筋(丸鋼φ12mm)が残っており、コンクリート片は脆く粗悪なものであった。したがって、ぜい弱な建物が選択的に倒壊したと推察される。

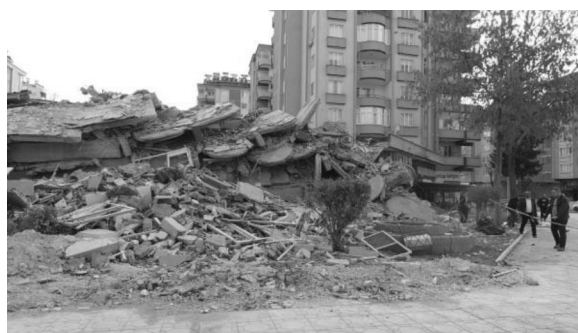
写真-3 崩壊した9階建てRC造アパート

もう一つはBatikent(バトゥケント)街区の少し離れた2棟である。写真-3に崩壊した9階建てRC造アパートを示す。1階を拡大したものを示す9階建てのツインタワーだが、一方のみがパンケーキ状倒壊した。残った方は、内側から観察できた柱・壁については被害がなかった。パンケーキ状に倒壊して残っていた柱・梁・壁のコンクリートは砂状の塊のところもあり一部で脆いものがあった。写真-4に1階柱の破壊断面を示す。鉄筋は丸鋼で、隅柱は主鉄筋(φ18mm, 15mm混在)の量が十分であったが、せん断補強筋が細くて本数が少なく、端部は90度フックであった。

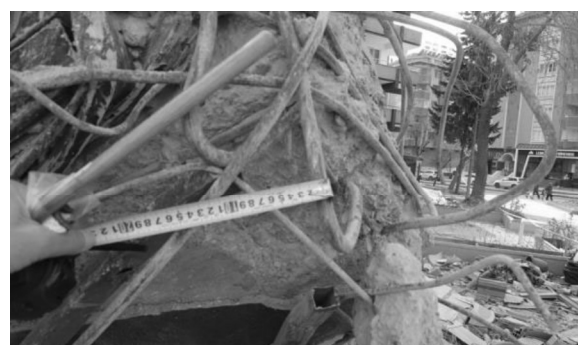
写真-4 1階柱の破壊断面

鉄筋・コンクリートともに不適切なものと判断した。なお、トルコでは、業者を違えて発注することが普通のようなので、建設業者が異なっていた可能性がある。その他の建物は、外観からの損傷は認識できず無被害もしくは軽微な被害であると思われる。したがって、ぜい弱な建物が選択的に倒壊したと推察される。

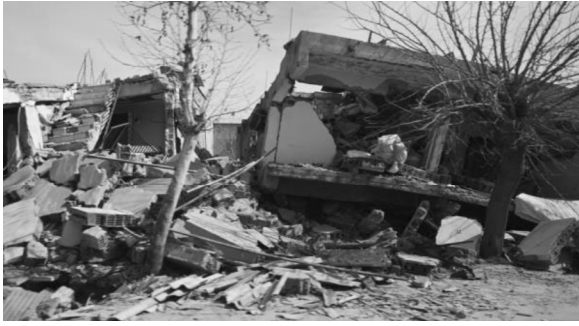
写真-5 Nurdağı 市中心部 3 月 4 日状況

Nurdağı（ヌルダグ）市では、市の中心部が壊滅的な被害を受けた。写真-5は3月4日の市中心部の道路沿いの被害状況である。左の2階建物は中空ブロック積みの壁で支持されているのに対して右の建物は中空レンガ積みの壁で充填された、極めて細い柱・梁によるRC造である。いずれも2階建てであるが、1階が倒壊していた。写真-6は4月19日における中心部の状況である。パンケーキ状倒壊を多く含む倒壊建物や倒壊寸前の建物が多かった領域であったが、解体・撤去されていて、元の建物などは分からない状態であった。残留している建物は、壁などの部材は被害を受けているが、柱・梁の主要構造にはひびが入っておらず、被害レベルはGrade-3である。

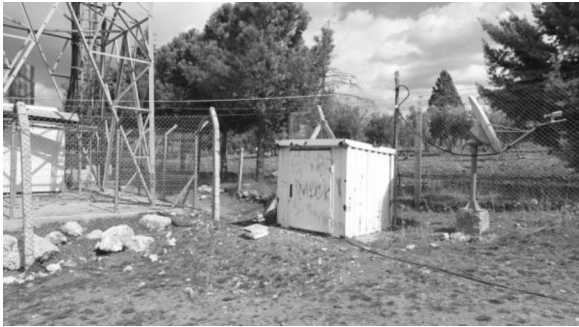
写真-7 地震計 NAR

Narlı（ナルル）では、平地を挟み西の地区（4615）と東の丘陵地区（NAR）の両方にAFAD地震計がある。それぞれ、JMA計測震度で6.2と5.8であり、震度6強と6弱であり、日本でも被害が発生するレベルである。写真-7は地震計NARであり、丘陵の頂上にある。観測小屋の前に微動計（QS）が見える。観測小

屋の左側の近くに通信鉄塔があり、この鉄塔の振動の影響の有無が気になる。ここからは、西の地区が遠望できる。写真-8にNAR丘陵から望むNarlı西地区を示す。間にあるNarlı平野を横断する無舗装道路（白っぽく見える）が直交する地表地震断層により約4mの左横ずれが確認できる。西の地区には1～2階建ての住家が密集しているが、視認できる損傷は見つけられない。

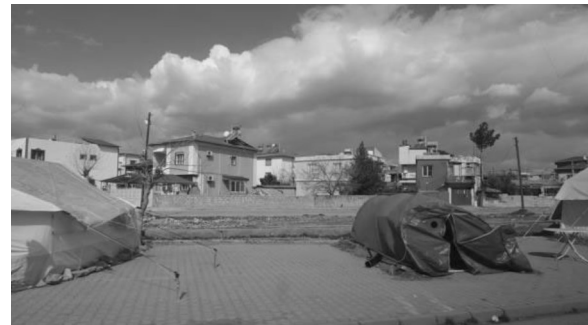
写真-9 地震計 4615 周辺の住宅地の様子

AFAD地震計4615とその前で微動観測を行った際にこの敷地にあるRC造の倉庫の壁には、大きな亀裂が入り水平ずれが生じていた。写真-9はこの地震計の周辺の様子を示す。1～2階建て（多くは2階建て）の比較的新しい住家が円環状に配置された住宅地である。調査の日（3月6日）にはまだ、多くの人が歩道などにテントを張って自主的に避難生活をしていった。外観観察からでは、住家には軽微な被害が認められるものもあったが、多くは無被害に見えた。

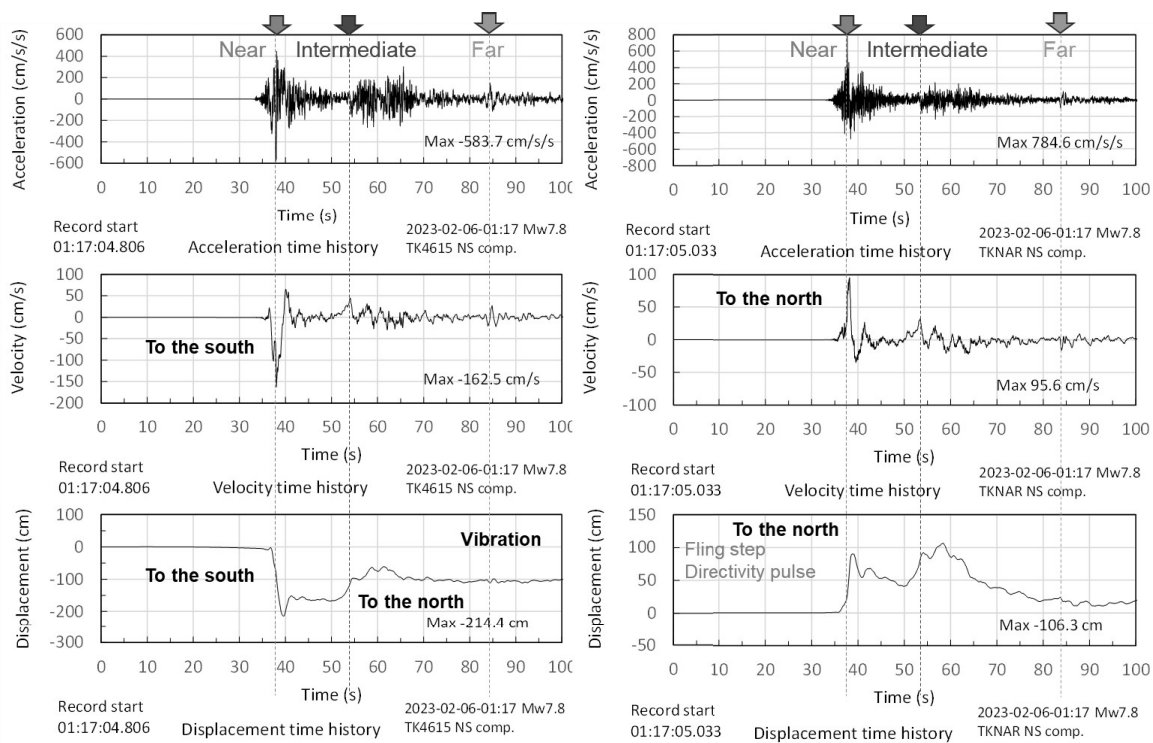
図-4 Narlı における 4615 地点と NAR 地点の地震動 (NS 成分) の加速度・速度・変位の時刻歴

図-4に、Mw7.7本震の際のNarlıにおける4615地点とNAR地点の地震動 (NS成分) の加速度・速度・変位の時刻歴を示す。最大加速度はそれぞれスパイク状のピーク値であり、 $-584\text{cm/s}^2$ 、 $785\text{cm/s}^2$ と言う大振幅であり、その後も $200\text{--}300\text{cm/s}^2$ は何度も超えており、構造物への影響が大きく、被害発生レベルである。しかし、前述のように被害は軽微であった。

さて、2回積分は、階段状の1段階のステップ関数で基線がずれるとのモデル (大原ら, 2008) を用いて、基線ずれ時刻とずれ量の2つを求めて、時刻歴直接積分によって計算した。速度波形と変位波形で、西側の4615が南に、東側のNARが北に動いたことがよくわかる。38秒付近の速度波形は明瞭な片方向に振幅の大きなパルス波形を呈し、PGVは $-163\text{cm/s}$ 、 $96\text{cm/s}$ と大きな値となっている。それに対応して、変位波形には明瞭なFling step波形が現れ、最大で $-214\text{cm}$ と $106\text{cm}$ であり、差し引き $320\text{cm}$ の動的食い違い変位が現れている。地表断層で見られた $3\text{m}$ 余のずれ変位はFling step変位の残留したものと理解することができそうである。また、加速度波形には明瞭に54秒あたりから始まる2回目の大振幅群が認められ、対応して速度・変位の波形にも振幅は小さいが別のFling step波が認められる。これらは最初の方が観測点近傍の断層運動、2番目が観測点からやや離れた断層運動によるパルス波であると考えられる。すなわち、どこかの地点では、これらの2つの破壊によるFling step波のdirectivity効果が重なったパルス波が生成される可能性があることを示唆している。

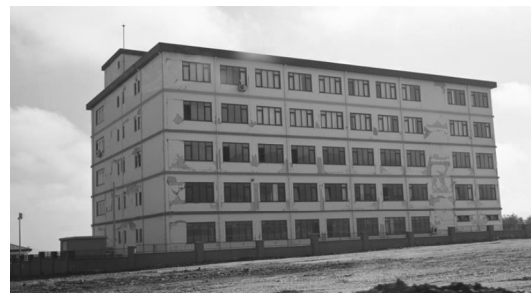
写真-10 Islahiye RC5階建て小学校舎 (AFAD2718)

Islahiye (イスラヒエ) では住宅などが密集する地域から南に離れたところに、ある小学校の敷地にAFAD地震計TK2718がある。JMA計測震度で6.0 (6強)、MM震度でXIと最大級である。写真-10にRC造5階建ての小学校舎を示す。軽微な被害であった。組石造充填内壁 (MIW) やRC骨組みとの間にクラックが入る程度の被害であり、構造部材となる柱はほぼ

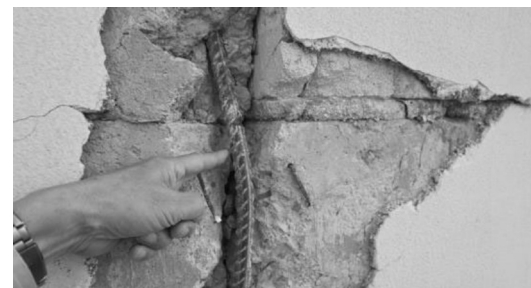
写真-11 校舎北西隅柱周辺の鉄筋の座屈

全て無被害である。ほとんどの柱は下端の打ち継ぎ目も開いていない。写真-11に校舎北西隅柱周辺の鉄筋の座屈を示す。柱の最下端と基礎梁上端の継ぎ目で鉄筋が伸びて座屈してはらみ出しているのが確認できた。コンクリートにもクラックが生じている。TK2718の波形分析によれば、南北方向では、北側に大振幅で周期の長いFling Step波が認められており、**(6) Antakya**

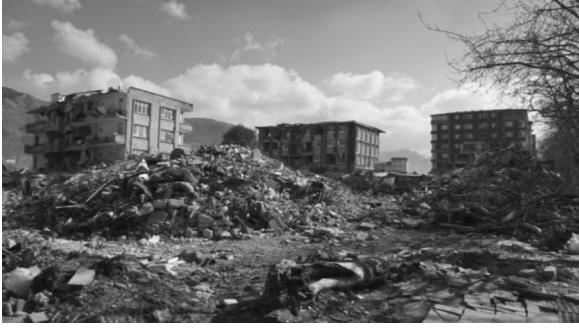
写真-12 Antakya 市西側で倒壊率が高い領域

Antakya (アンタキヤ) 市は、今回の地震で最も被害の大きな市である。市の中心を流れるOrontes川(オロンテス, Asi川とも言う)を境に、東の左岸側が旧市街で低層建物が多く、被害率は低いものに対して、西の右岸側が新市街で高層建物が多く、また被害率も高い。個々の建物の耐震性の違いもあろうが、高さの違いで被害率が異なることから、それぞれの固有振動数に影響の大きい成分の強さの違いが現れたものとの仮説を立てるのが有効である。写真-12は、川に近い西側でも最も倒壊率が高い領域で、倒壊や倒壊寸前と言った致命的な被害を受けた建物が解体され、がれきが残っている様子である。AFAD地震計TK3123に近い。JMA計測震度6.3, MM震度XI, PGA868cm/s<sup>2</sup>, PGV186cm/sを記録している。また、後ろに見える3棟の建物のように倒壊しなくても壁だけが大きく被害を受けたものも多い。

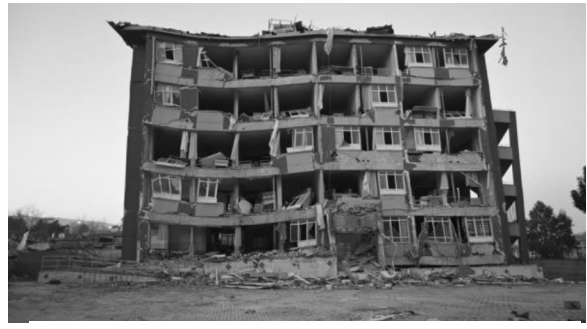
写真-13 倒壊寸前の5階建てRC造建物

写真-13は倒壊寸前の5階建てRC造建物である。緊急解体が必要なレベルの被害であることは間違いない。しかし、基礎が被害を受けて上部構造が不等沈下しているのに、各層の梁が大きく変形しながらも

柱と組んで、自重を支えている。柱梁の接合部の配筋が良いのとコンクリート品質が良いためにRC部材の持つ粘り強さを発揮しているとみることができる。このように倒壊しないと、生存空間を維持できるため、死傷者を大幅に減らすことができる。

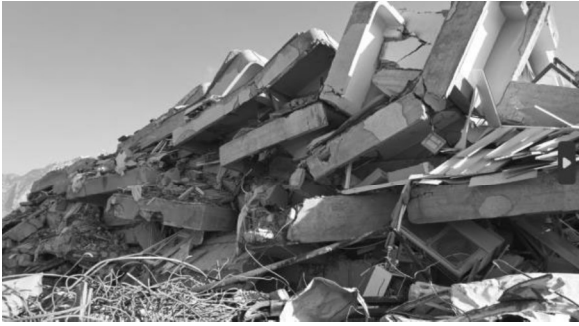
写真-14 パンケーキ状倒壊した7階建てRC造住宅

写真-14はパンケーキ状倒壊した7階建てRC造住宅である。ベランダの片持ち床版と飾り垂れ壁が重なって見える。折れて開きが出るように壊れている部分のほとんどは鉄筋が繋がっていない。この建物で柱・梁の部分を探して観察した。写真-15は倒壊建物の柱・梁の接合部である。接合部で破壊しており、破壊面に見えるコンクリートが極めて脆く、セメント分が不足しているように思われる。また、鉄筋は丸鋼で細く少ない。

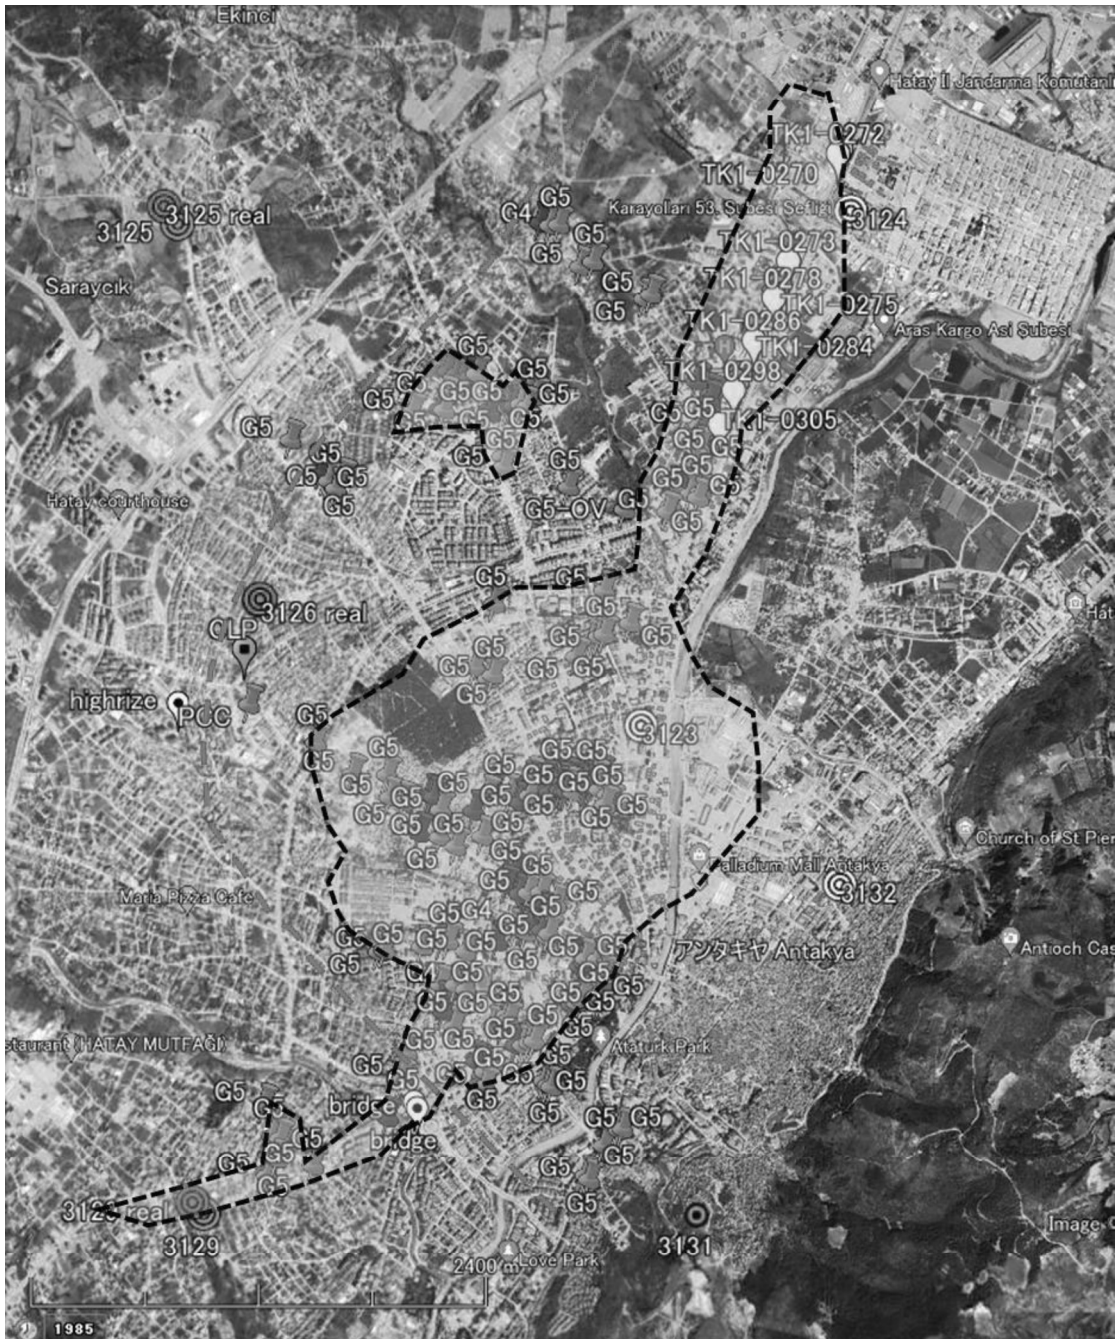
図-5 Antakya 市における Grade-5 と Grade-4 の被害に絞り込んだ建物被害マッピングの結果

以上の仮説は、まず建物倒壊被害が帯状に集中しているのかどうかである。そこで、Google Earthで公開されている衛星写真では、Antakya市周辺は頻繁に更新されていた。遅い時期のものでは、解体・除去・整地が一目瞭然であるが、前述したように、Grade-3でも解体しているのが現地の実態なので、Grade-4とGrade-5に絞って分布を知る必要がある。そこで、震災直後の衛星画像を用いて、被害判別を行った (第1著者)。図-5にGrade-5とGrade-4の被害に絞り込んだ

建物被害マッピングの結果を示す。3月時点での衛星画像分析 (HOTOSM) の結果では細長い帯状に現れたが、この被害判別では、市の北側では細い帯状であるが、中心部については、楕円状になった。この被害集中域の外側にも塊となって解体・除去エリアがあるが、それは、現地での一部の確認から、Grade-3程度の被害である可能性が高い。したがって、Antakya市における被害集中原因を解明する意義は高いと思われる。
