# 2023年能登半島沖の地震で発生した地震動と建物被害の対応

汐満 将史\*・中澤 駿佑\*\*・境 有紀\*\*\*

## 要 旨

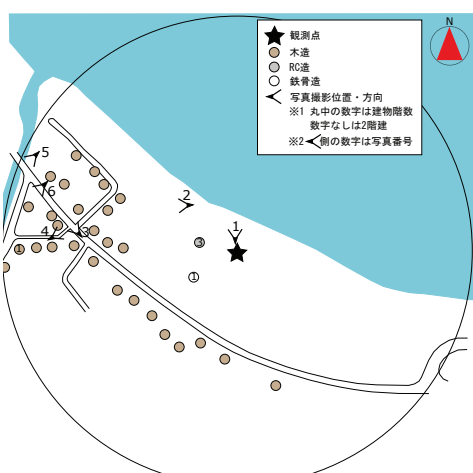
図2 K-NET 大谷周辺の建物分布

観測点は、珠洲市大谷小中学校の敷地内に設置されており（写真1）、範囲の北側には海がある（写真2）。観測点周辺の建物分布図を図2に示す。周辺（写真3～5）には30棟の建物があり（うち木造建物28棟）、瓦屋根に被害を受けた木造建物（写真6）が見られたが、全壊・大破といった大きな被害を受けた建物は

見られなかった。

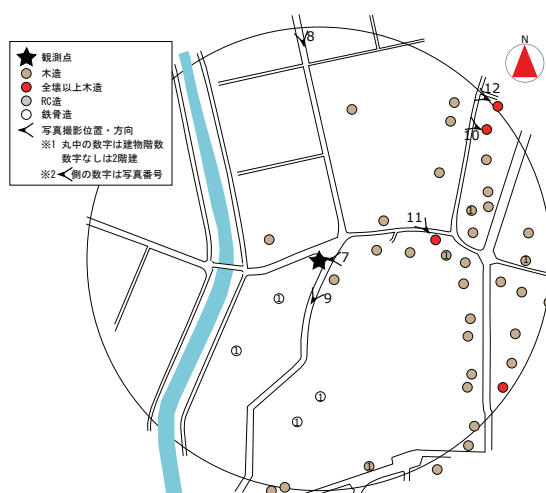
図3 K-NET 正院周辺の建物分布

観測点は、珠洲市正院町正院の一角に設置されている（写真7）。観測点周辺の建物分布図を図3に示す。周辺（写真8～9）には42棟（うち木造建物38棟）の建物があり、全壊した木造建物が4棟見られ（写真10～12）、全壊・大破率は9.5%、全壊率は10.5%となった。

| 地震名 | 観測点名 | 震度 | 建物棟数 | | 全壊・大破棟数 | | 全壊・大破率 [%] | 木造全壊率 [%] | 地震動強さ | | | | |
|---|---|---|---|---|---|---|---|---|---|---|---|---|---|
| | K-NET正院 | 6強 | 42 | 38 | 4 | 4 | (9.5) | (10.5) | 650.8 | 100.7 | 6.1 | 6.10 | 6.10 |

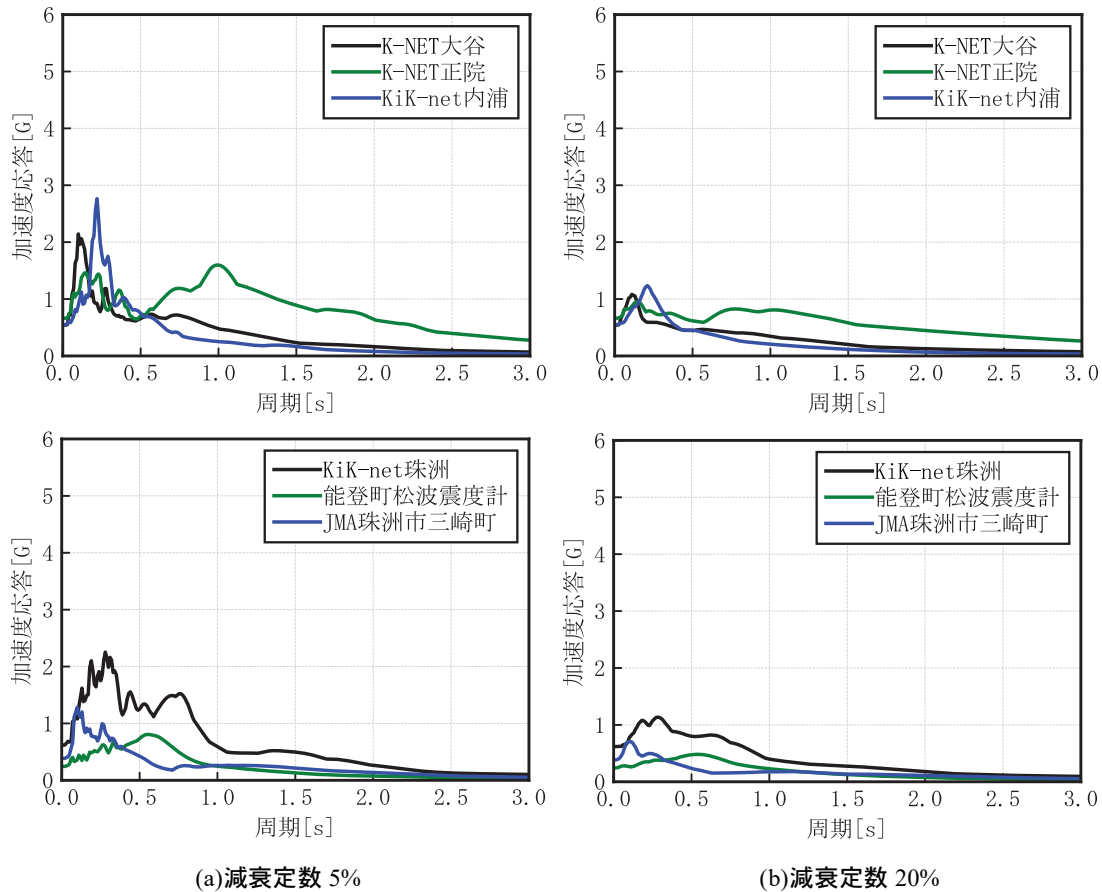
図 8 加速度応答スペクトル

図8に加速度応答スペクトルを，一般的な減衰定数5%のものと，建物の全壊時の等価減衰に相当する20%（境，2013）のものを示す。図9には過去の強震記録，具体的には，1995年兵庫県南部地震のJR鷹取，2004年新潟県中越地震のJMA小千谷，2011年東北地方太平洋沖地震のK-NET築館と，今回の地震で計測震度および1-1.5秒震度が最も大きかったK-NET正院の記録を合わせて示している。図8および表1より，今回の地震におけるK-NET正院以外の記録は，震度と相関がある周期1秒以下の短周期（境ら，2002）が卓越している一方，建物の大きな被害と相関がある周期1-1.5秒の成分は，木造全壊率0%であった2011年東北地方太平洋沖地震のK-NET築館と同程度かそれ以下である。そのため，これらの観測点周辺で全壊・大破といった大きな被害を受けた建物が見られなかったのは，震度と相関がある周期1秒以下の短周期が卓越した一方，建物の大きな被害と相関がある周期1-1.5秒の成分は小さかったためであると考えられる。しかし，K-NET正院の周期1-1.5秒の成分の大きさは，木造全壊率1.8%であった2004年新潟県中越地震JMA小千谷よりも大きく，1-1.5秒震度は6強に達している。K-NET正院周辺の木造全壊率は10.5%と大きく，4棟の木造建物が全壊している。そのため，K-NET正院周辺で全壊という大きな被害を受けた建物が見られたのは，建物の大きな被害と相関がある周期1-1.5秒の成分が大きかったことが原因として考えられる。

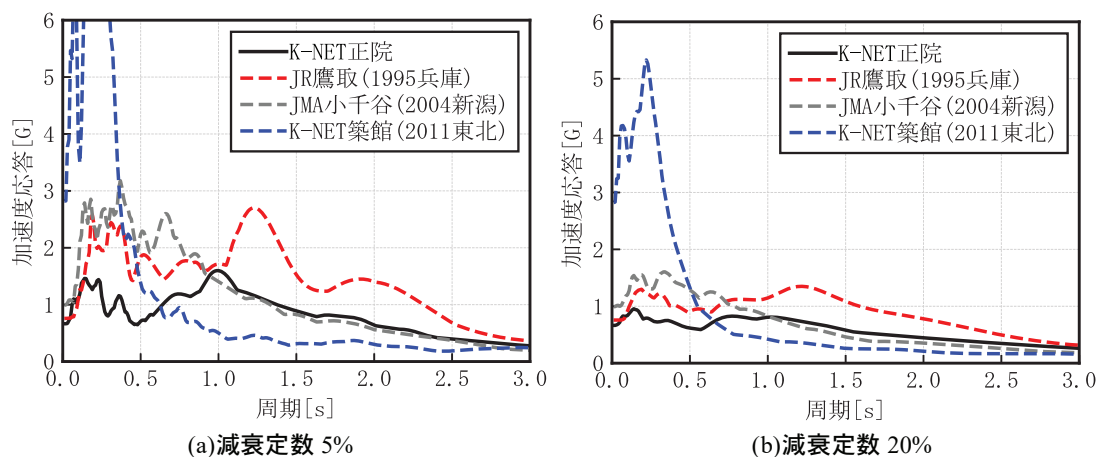
図 9 加速度応答スペクトルの過去の記録との比較

建物が全壊しており，木造全壊率は10.5%に達したが，その他の観測点周辺では，全壊・大破といった大きな被害を受けた建物は見られなかった。発生した地震動の性質と建物被害の関係について検証したところ，多くの強震記録は震度と相関がある周期1秒以下の成分が卓越している一方，建物の大きな被害と相関がある周期1-1.5秒の成分は小さかった。そのため，震度が大きいにも関わらず，大きな被害を受けた建物が見られなかったと考えられる。しかし，K-NET正院は周期1-1.5秒の成分が大きく，その大きさは木造全壊率が1.8%であった2004年新潟県中越地震JMA小千谷を超えており，このことが，K-NET正院周辺で木造全壊率10.5%もの被害が生じていた要因であると考えられる。
