# リビアのDerna (El-Bilad) and Abu Mansour ダム決壊洪水に関する 災害後緊急調査

## 要 旨

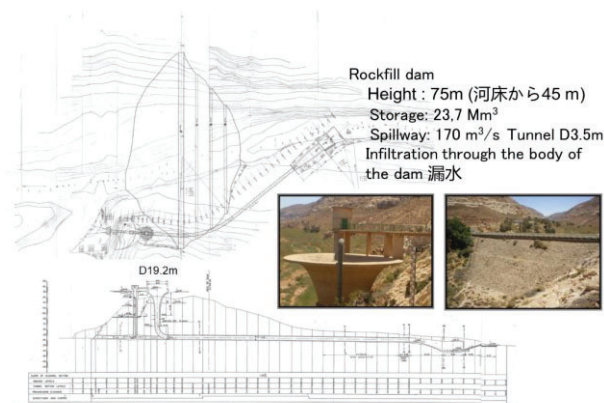
図3 Abu Mansourダムの構造図と決壊前の写真

上流に位置するAbu Mansourダムの構造図と決壊前の写真を図3に示す。ダムは堤高75m（河床から45m）のロックフィルダムであり、シャフト式（朝顔形）の非常用洪水吐が設置されている。決壊後のダムの状況を写真1～3および図4（ドローン空撮データより生成）に示す。円筒状の取水塔の上部に洪水痕跡が残されており、ダムの天端を超える洪水が流下したことが明確である。また、写真2や図4で示すように、堤体直下流に深掘れ穴が形成されており、ダムを越流した際の落下水により洗掘されたものと推定される。

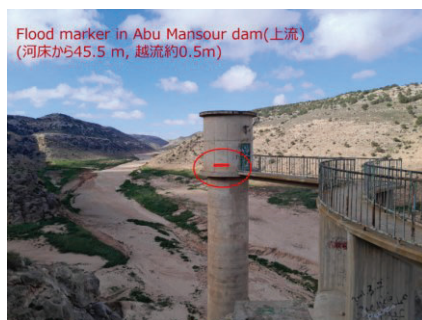
写真1 Abu Mansourダム（決壊後）から上流を望む

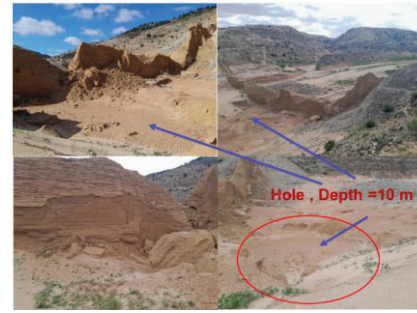
写真2 Abu Mansourダム（決壊後）と河床状況

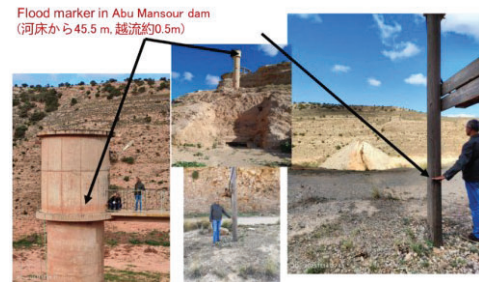
写真3 Abu Mansourダム（決壊後）の越流状況

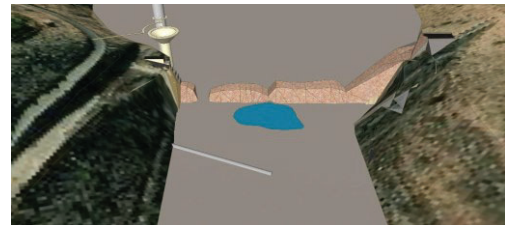
図4 Abu Mansourダム（決壊後）付近の模式図

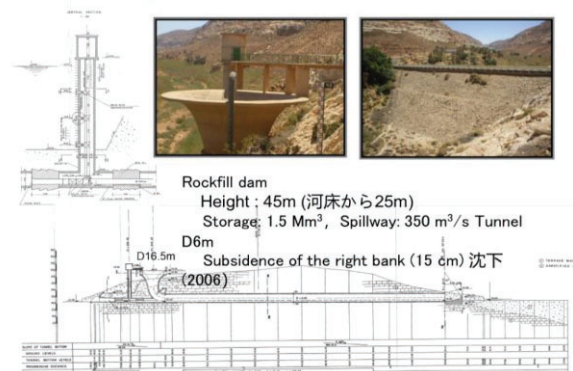
図5 Dernaダムの構造図と決壊前の写真

下流に位置するDerna (EL Bilad) ダムの構造図と決壊前の写真を図5に示す。ダムは堤高40m（河床から25m）のロックフィルダムであり、同様にシャフト式（朝顔形）の非常用洪水吐が設置されている。

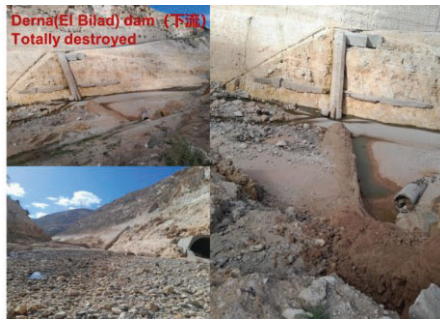
決壊後のダムの状況を写真4および図6に示す。洪水痕跡からはダムを約6m越流したものと推定されている。なお、上流ダムと異なり、円筒状の取水塔が完全に倒壊していることがわかる。これは、上流ダムの決壊に伴う洪水の段波が下流ダムに流下して取水塔を押し倒したことが考えられる。

写真4 Dernaダム（決壊後）と河床状況

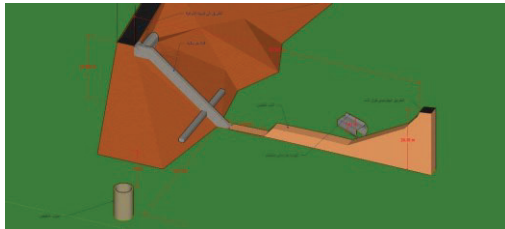
図6 Dernaダム（決壊後）付近の模式図

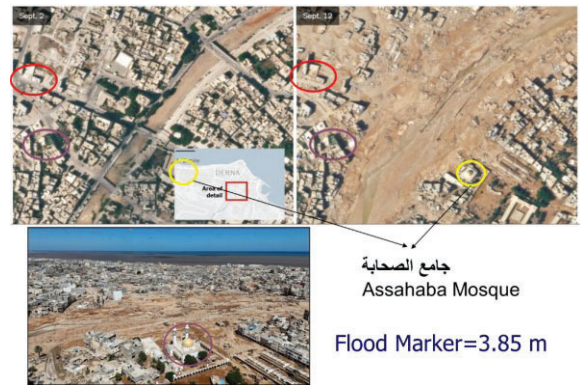
デルナの人口は約10万人（2011年）であり、写真5に示すように、中心部をワジ・デルナが流れるワジと共存する町であった。これが、写真6のように洪水の影響で大きく浸水被害を受け、ワジの近くに残されたモスクで3.85mの浸水深であったことが調査により明らかになった。また、写真7に示すように、家屋の2階に達する被害が確認されるとともに、道路部には洪水によってもたらされた大量の土砂が堆積している状況である。

写真6 デルナ市街地の洪水前後の比較

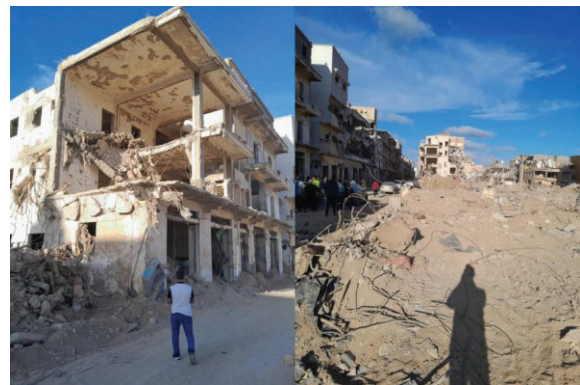
これらの土砂の起源は明確ではないが、洪水によって上流のワジの河床や河岸が侵食されたものと、2つのダム（特に、上流のAbu Mansourダム）の貯水池内に堆積していた土砂が決壊とともに流出したものが合算されている可能性が考えられる。

写真7 デルナ市街地の洪水被災状況（土砂堆積）

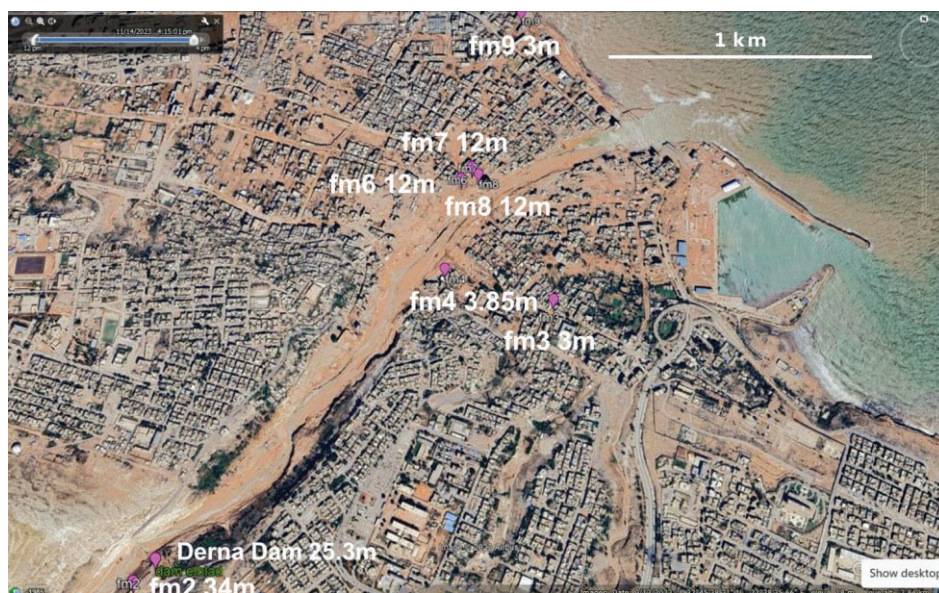
デルナ市街地の浸水深を調査したポイントごとに図示したものを図7に示す。これによれば、ワジの河道近くで高いところで約12m、河道から数百m離れた場所で約3m程度の浸水深があったことがわかる。

図7 ワジ・デルナとデルナ市街地の浸水深分布
