## 2024年能登半島地震における建物被害と発生した地震動

### Damage to Buildings and Strong Ground Motions in the 2024 Noto-hanto Earthquake

### Synopsis

We reported on the building damage and the strong ground motions that occurred during the 2024 Noto-hanto earthquake.

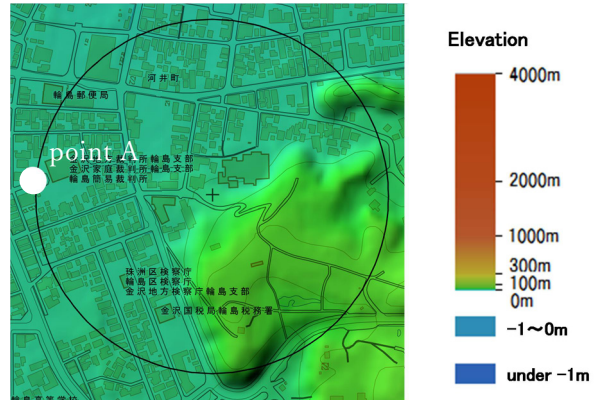
Fig. 2-5 Topography around K-NET Wajima (Geospatial Information Authority of Japan, 2024)

Fig. 2-4に計測震度、1-1.5秒震度（境, 2013）と実被害率の対応を示す。建物棟数が少ない観測点も参考のため小さいマーカーで示している。（a）の計測震度の場合は右上がりの傾向にならず、棟数は少ないものの全壊率0%のK-NET富来が最も計測震度が大きくなっている。（b）の1-1.5秒震度の場合は、全体的に右上がりの傾向が見られる。ただし、いずれの震度でもK-NET輪島の推定被害率との誤差が約30ptと大きい。この要因として、Photo 2-13およびFig. 2-5

（国土地理院, 2024閲覧）に示すようにK-NET輪島が周辺より標高の高い丘の途中に設置されており、比較的硬い地盤（中川他, 2013）の上に位置するため、周辺で生じた地震動が強震記録と異なる可能性が考えられる。地点AはK-NET輪島から半径200mの調査範囲のほぼ円周上に位置するが、Fig. 2-6より、深さ1mで岩盤に達するK-NET輪島に対し、地点Aで泥岩が現れるのは深さ26mと、両者の表層地盤は大きく異なる。そこでK-NET輪島の地盤データと周辺の微地形区分から求めたスペクトル増幅率（Fig. 2-7）（先名他, 2009, 境他, 2003）を用いて周辺の計測震度（計測震度と相関の高い周期0.1-1秒応答から求める0.1-1秒震度から換算（境他, 2004））、1-1.5秒震度を推定した。その結果、Fig. 2-4(b)に灰色のマーカーで示すようにK-NET輪島周辺の1-1.5秒震度は震度7となり、実被害との対応は改善した。同様に、計測震度の場合もFig. 2-4(a)に灰色のマーカーで示しているが、1秒以下の短周期は増幅率の差が1-1.5秒と比べて大きくないため、表層地盤の差を考慮しても実被害との対応はあまり改善しなかった。

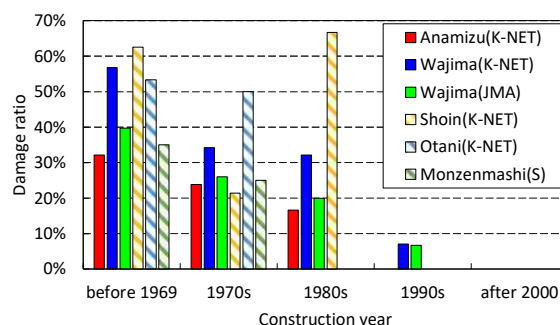
Fig. 2-9 Damage ratio by construction year

Fig. 2-9には各観測点の年代別の全壊率を示す（建物棟数が少ないK-NET正院，K-NET大谷は、参考値として斜線で示している）。いずれの観測点でも建築年代の古い建物ほど被害が大きくなるが、2000年代以降と判定された建物に全壊したものはない。したがって、耐震化率を高めることで、将来、今回の地震のK-NET穴水やJMA輪島の程度の1-2秒応答を有する地震動が発生した場合、被害を軽減できると考えられる。

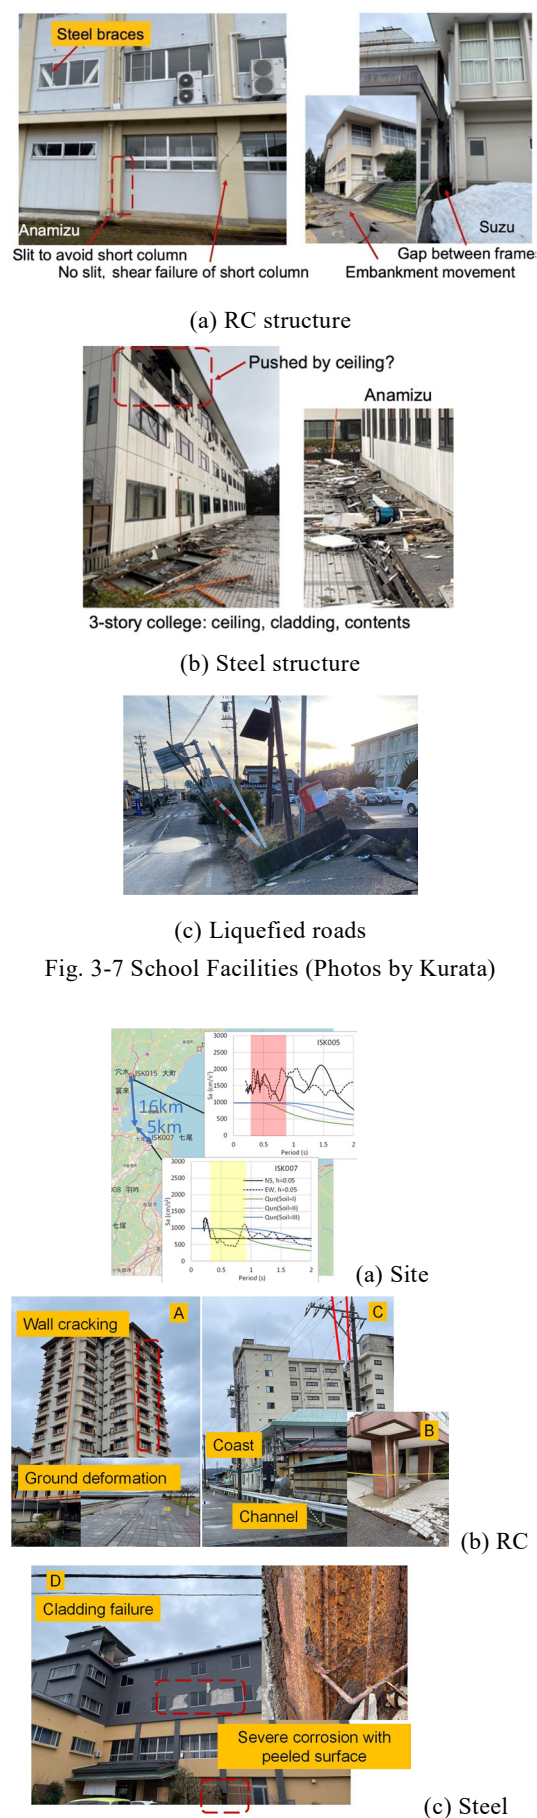
Fig. 3-8 Hotel facilities (Photos by Kurata)

七尾市郊外の温泉街には、温泉と海岸線の素晴らしい景色を見下ろす中高層の旅館施設が数多くある。Fig. 3-8(a)に立地を示すが、地震動のレベルとしては、2次設計レベルをやや超える程度と推察される。旅館施設は不特定多数が使用するため、耐震診断は義務化されている。

RC造施設の被害状況をFig. 3-8(b)に示す。地盤が軟弱であるため、古いRC建物の多くは不同沈下を起こして傾いていた。敷地内や周辺地盤の液状化も著しい。また、雑壁に亀裂が見られた建物もあったが、柱や梁に大きな損傷は見られなかった。

鋼構造の被害状況をFig. 3-8(c)に示す。ラスモルタルが剥がれた柱に重度の腐食が見られた。鋼柱の表面に5mm以上の剥離が確認でき、海岸沿い特有の環境が原因と考えられる。また外壁の落下は加速度応答が大きくなる上層階で多く見られた。外壁の定着部が腐食している可能性も高く、落下していない箇所の調査も緊急に実施する必要がある。

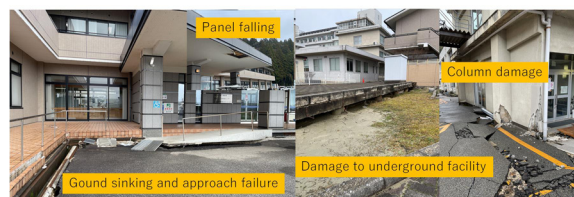
(a) Damage to facilities

しかしながら、総じて医療施設は地震の影響を強く受けた。特に配管や給湯設備からの漏水など非構造部材の被害により、能登北部の全ての施設と能登中部の一部の施設では機能をほぼ喪失する状態となった。強い揺れにより、建物内では医療機器や什器が大きく移動し、水漏れによる水損も相まって大きな混乱が生じた。また、建物周辺の地盤変状が激しかったため、地下に埋設された貯蔵タンクや、玄関アプローチが損傷し、下水管が大きく損傷したため [Fig. 3-9 (a)]。下水管や浄化設備の応急復旧には数週間以上を有した事例もあり、給水があっても施設内では水が使えず、衛生環境が著しく悪化した。
