# ヘリウム回収ガスバッグの油混入および流出の原因と対策

○西崎 修司<sup>A), B)</sup>、多田 康平<sup>A), B)</sup>

京都大学工学研究科技術室<sup>A)</sup>、京都大学環境安全保健機構低温物質管理部門<sup>B)</sup>

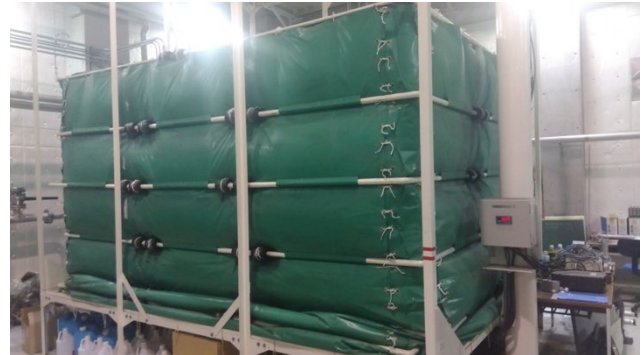
ガスバッグは、2006 年に導入した株式会社スカイピア製 30 m<sup>3</sup> の角形二重膜タイプ（図 1）であり、2024 年 9 月にガスバッグ付近から大量の油流出が確認された（図 2）。油流出の原因を探った所、ガスバッグ周辺で油は使用していないため、ガスバッグに油が混入し、経年劣化、もしくは油混入が原因でガスバッグに穴が開き、ガスバッグ内に溜まった油が流出した可能性が高いという結論に至った。

図 1 ヘリウム回収ガスバッグ

設予定である。この増設により、不具合の起こったガスバッグの点検が可能となり、油流出箇所や気密検査などが可能となる。

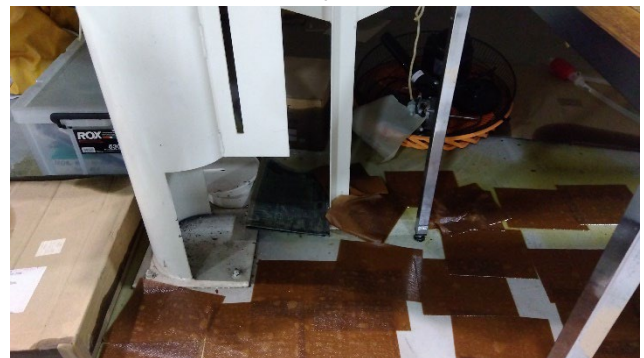
ガスバッグから油流出していることからガスバッグに穴が開いているのは確かなので、ヘリウム漏洩を懸念した。しかし、ガスバッグの膨らみも普段の状態とあまり変わらなく、代替品もないため、そのまま使う事とした。2025 年 3 月に新しいガスバッグ

図 2 ヘリウム回収ガスバッグから油漏洩

ガスバッグに油が混入し、流出した。フィルター前に大量の油が確認された事から、劣化したフィルターを通り抜けた油がガスバッグに混入し、蓄積した可能性が高い。今後、新ガスバッグ増設により、様々な検査を実施して、油混入の原因を特定し、効

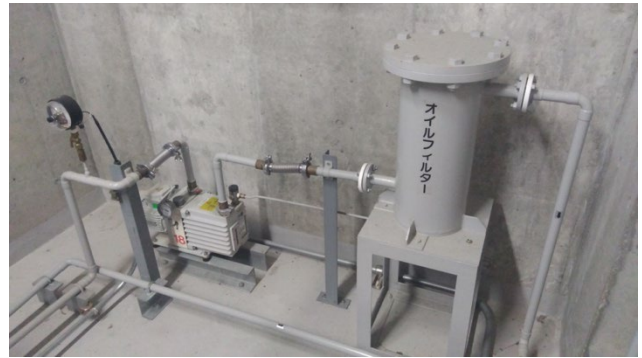
ガスバッグの一次側を見ると、研究室で回収したヘリウムガスは、サブステーションのガスバッグに一時的に貯蔵され、オイルフィルター（図4）を通過して、ロータリーポンプで回収配管に送り込まれる。共同溝の回収配管を通ったヘリウムガスは、極低温施設に到達し、オイルフィルター（図5）を通り、オイルは除去され、ガスバッグに貯蔵される。オイルフィルターは、設置以来交換していなかったため、フィルター機能の劣化が懸念された。

図4 サブステーションのポンプとオイルフィルター

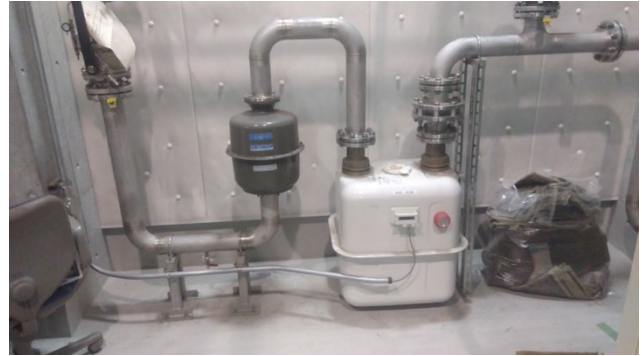
図5 ガスバッグ入口のオイルフィルター

ガスバッグ入口(図5)のオイルフィルターのエレメントを交換した。フィルター内部に油が大量に溜まっておらず、油まみれでもなかった。フィルター前の回収配管には、油が溜まり易いので、こまめに油抜きをすることが重要である。

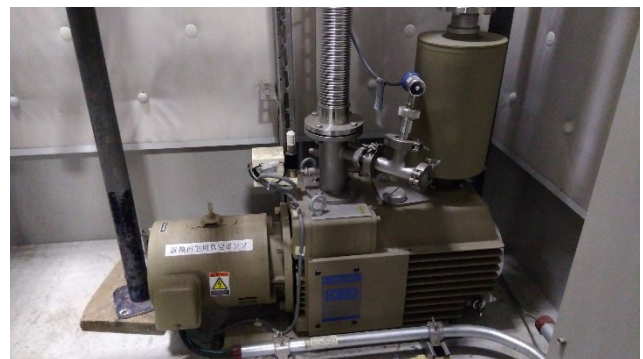
また、極低温施設内で回収したヘリウムガスは、オイルフィルターを通らず直接ガスバッグに導かれる。ヘリウム液化機系内を真空引きするメカニカルブースターポンプ（図6）には、オイルミストトラップが付いているが、それをオイルが通過するとガスバッグに直接オイルが流入する。ヘリウム液化機を稼働する前に水素成分除去のため毎回真空引きをしているが、メカニカルブースターポンプの運転頻度と油減少量に鑑みるとガスバッグ油混入の主要原因としては考えにくい。

図6 メカニカルブースターポンプ

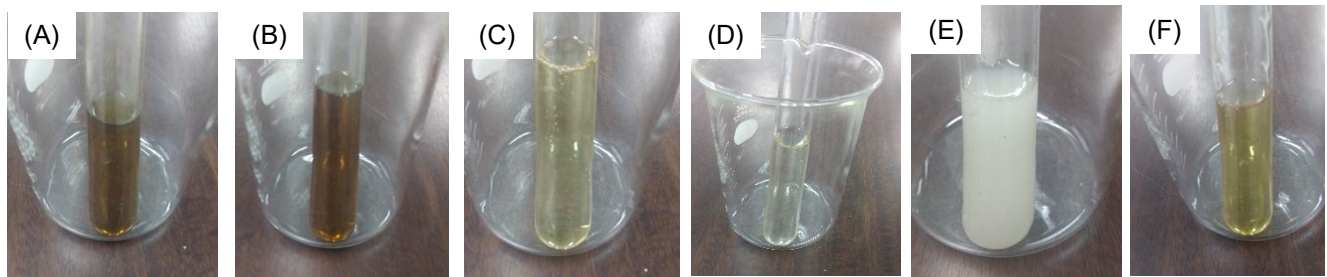
ガスバッグ、および回収配管から出てきた液体とポンプ油の色を比較した（図7）。図7の（A）から（F）のラベルは、図3の配管の位置と対応させている。（A）は、ガスバッグから流出した油で、かなり茶色が濃い。500 mL 程度を容器に確保できたが、総流出量は、その数倍の数リットルにも及ぶと見込んでいる。（B）は、ガスバッグ入口の回収配管から出てきた油で、若干量確保した。（A）と同じ濃い茶色であり、（A）と同じ成分だと考えられる。（C）は、フィルター前の回収配管から出てきた油で、約1リットル確保した。（A）と異なり薄い黄色でガス

バッグ内で酸化、もしくはガスバッグとの化学反応により、色が濃くなる可能性も考えられる。（D）は、サブステーションのロータリーポンプの油であり、ほぼ無色透明に近く、酸化などにより、（C）の色に近づく可能性がある。

図7 油の色比較：（A）ガスバッグからの流出油、（B）ガスバッグ入口、（C）フィルター前、（D）サブステーションのロータリーポンプ油、（E）ガスバッグ出口、（F）回収圧縮機の潤滑油

ガスバッグ、および回収配管から出てきた混入物と潤滑油の色を比較した(図7)。(E)は、ガスバッグ出口の回収配管から出てきた油で、若干量確保した。色は白濁しており、ガスバッグから流出した(A)と全く異なる成分だと考えられる。見た目から水と油が混合したドレン成分と同じと考えられる。(F)は、回収圧縮機の潤滑油で、薄い黄色に近く、(E)とは、別成分である。

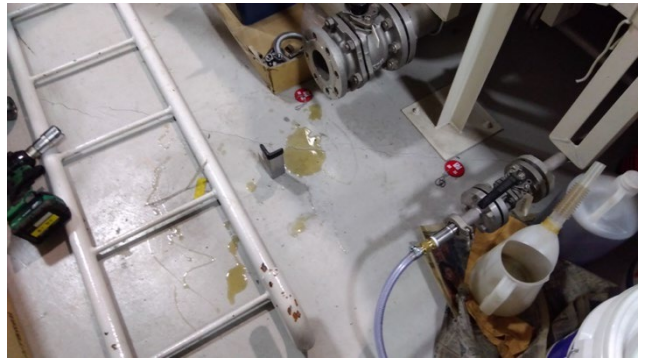
ガスバッグ増設のため、ガスバッグ入口配管を切断した所、フィルター後の配管は、若干の油が出てくる程度で、大量の油が流出するほどではなかった

図8 ガスバッグ入口配管からの油漏れ

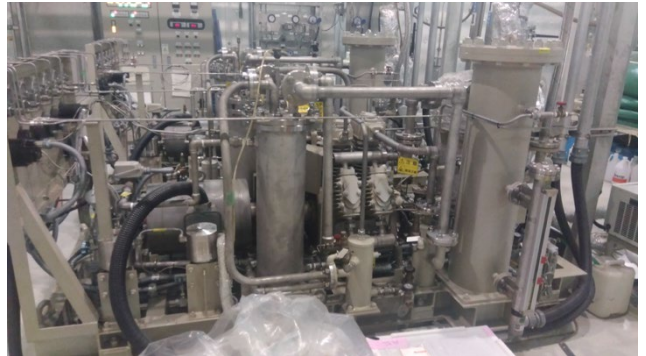
ガスバッグの二次側を見ると、ガスバッグにヘリウムガスが十分溜まると、回収圧縮機(図9)が稼働し、ヘリウムガスを15 MPaまで加圧し、油水分離器で油を除去後、高压ガス乾燥機で水分を除去し、長尺カードルに貯蔵する。ガスバッグ出口から油が混入するには、ヘリウムガスが逆流するしかない。ヘリウムガスの逆流は、運転停止工程や長時間運転中の圧抜き工程のように回収圧縮機が高压運転状態から圧力を下げる時に、溜まった圧力をガスバッグに戻す工程で発生する。回収圧縮機の入口には、油が不純物として含まれるドレンを貯める容器があり、逆流の際にドレンがガスバッグに混入する可能性がある。実際、回収圧縮機A号機から出るはずのドレンが数年間出て来ず、行方不明であり、ガスバッグに混入した可能性も考えられる。

図9 回収圧縮機

ドレンが逆流してガスバッグに混入する可能性も捨てきれないため、ガスバッグと回収圧縮機との間にフィルターを設置することを検討中である。

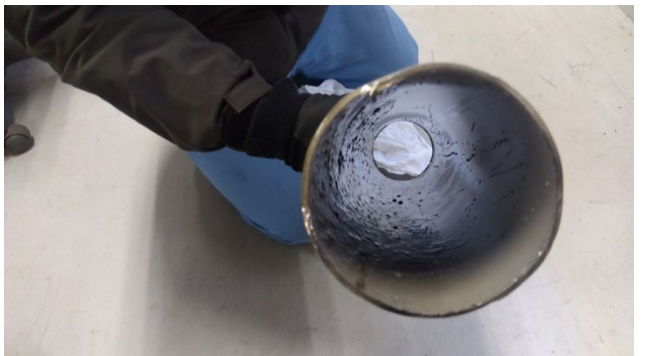
ガスバッグ増設のため、ガスバッグ出口配管を切断した所、配管内側にドレンが付着しており、ガスバッグにドレン混入の可能性が考えられる(図10)。

図10 ガスバッグ出口配管に付着するドレン
