萱葺き屋根の劣化と高耐久化

福田 清 春*

Deterioration and Increasing Durability of Thatched Roof

Keywords : 萱葺き屋根, 伊勢神宮, 劣化, 腐朽, 高耐久化

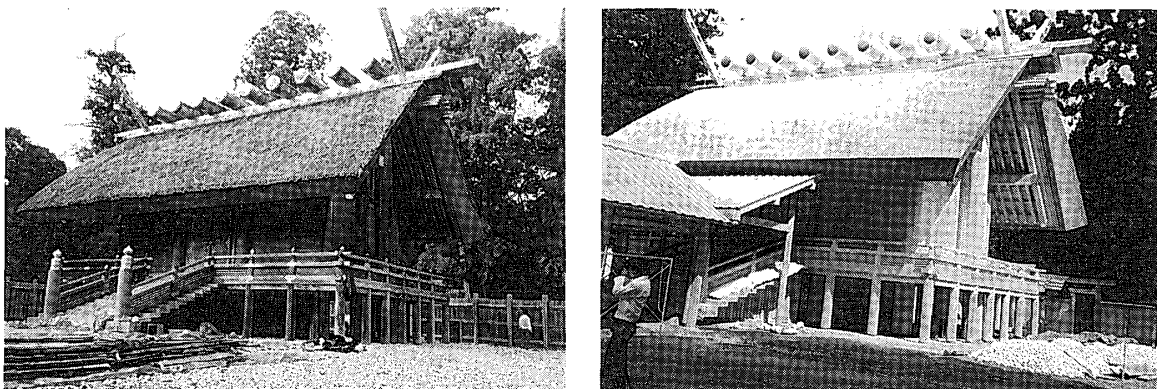
図1 第61回遷宮を前にして解体中の外宮正殿（右）と建設中の新正殿（左）

伊勢神宮は、内・外両宮、別宮14社、摂社43社、末社42社より成る神社群で⁶⁾、社殿屋根の多くは、萱葺きである。萱の本来の意味は屋根を葺く草の総称であり、一般には『茅』の字が当てられるが、神宮の屋根にはもっぱらススキ (*Miscanthus sinensis* Andersson) が使用され、元々は誤用であった『萱』の字が使用されている⁷⁾。また、伊勢神宮は690年以來、式年遷宮として途中長期の中断はあるものの、ほぼ20年の間隔で社殿の建て替えを行ってきた。この20年という間隔について、一説には社殿建築や種々宝物品等を作製する技術の伝承に都合が良いこととともに、掘っ立て素木造り社殿の低い耐久性によるとされる⁸⁾。建築後20年も経過すると、社殿は劣化し、美観が損なわれ、神殿としての威厳が保てなくなる (図1)。

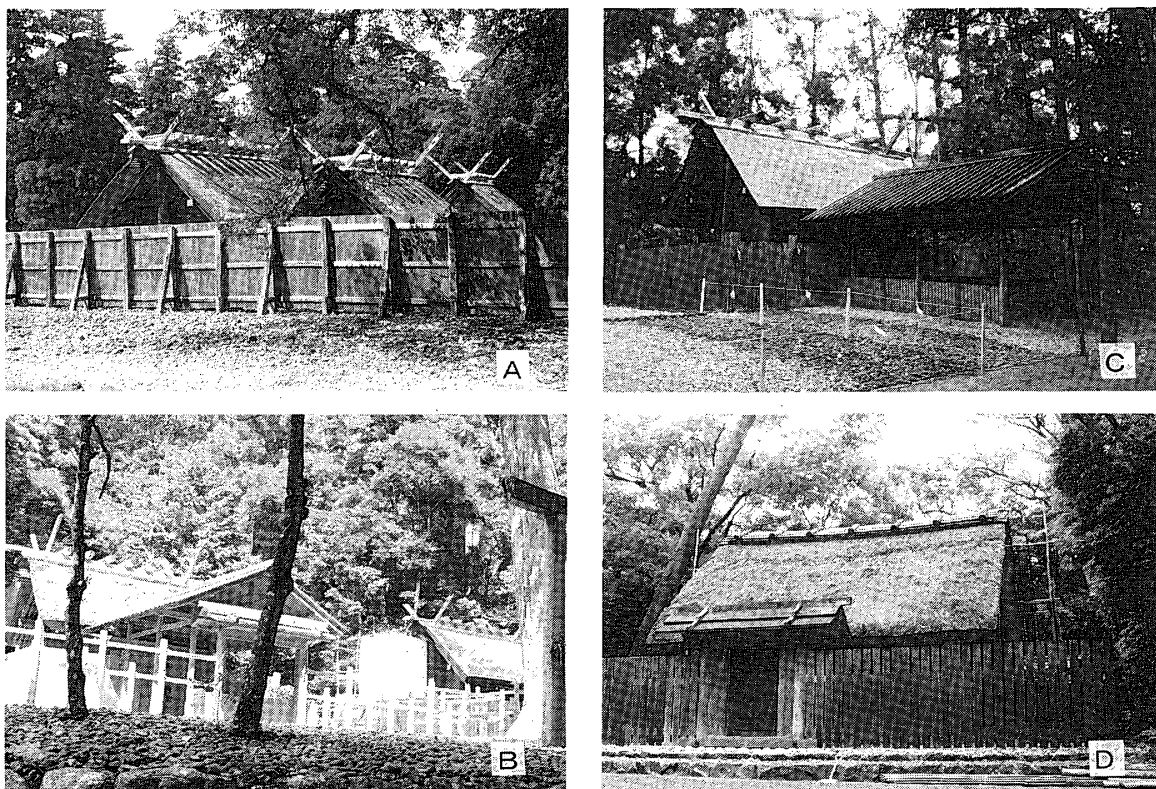
ここでは、61回遷宮（内外宮正殿で1993年）を前にして行った主に肉眼観察に基づく劣化の様子について述べる^{11,12)}。調査した社殿等は御園の農場倉庫を除いて、全て鬱蒼とした森林に囲まれており、雨水などで一度濡れると乾燥し難い環境下にあり、また神宮の立地が比較的高温多雨な気候条件であることとあまって、萱葺き屋根は劣化し易くなっている（図3）。そのため屋根上には萱の劣化で生じた土壌化した層が存在しており、周辺から飛来した孢子や種子等に由来するコケ、シダ、草本、樹木の繁茂が認められ、他に土壌中に生息する微小動物も多種見られる^{13,14)}。これらの中にはヤマトシロアリ、ササラダニやミミズ等、萱を食害し土壌化に関与すると考えられるものも少なくない。

図3 樹木に囲まれた諸社殿。A：内宮正殿域，B：滝原宮，C：外宮風宮，D：御塩殿

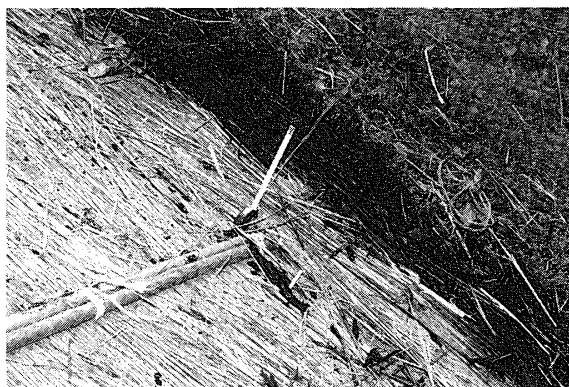
劣化した屋根の断面を見ると、褐色に変色し一部土壌化した層が厚さ10～20cm程度堆積し、その下側に淡黄褐色で光沢を持つ外見上未劣化の層が存在し、両者の境界は比較的明瞭である（図4）。褐色に変色した層では、表層部はほとんど完全に萱組織が破壊され土壌化しているが、内部へ行くに従い、萱組織の分解の程度は低くなり、特に桿部は、潰れながらも残存するものが多く見られる。しかし、その場合でも殆どが髓部分を欠く。J.J. Kirbyらは、イギリスの16棟の葺き屋根の劣化を調べた結果、生物の生育が認められず風化にさらされる外層と、微生物や無脊椎動物のすみかになっている中層および微生物が生息する内層からなる3層構造を認めている¹⁵⁾。伊勢神宮の場合、このJ.J. Kirbyらの結果と異なるが、これは萱が劣化すると最終的には水と炭酸ガスおよび腐植土になるが、日当たりの良い屋根では腐植化しほぼ完全に土壌化した部分が風などで飛ばされ屋根に堆積しないのに対して、日当たりの悪い屋根では厚く堆積することによるものと考えられる。外宮御饗殿屋根について、褐色に腐

図4 表層が土壌化した萱葺き

植・土壌化した部分とその下側で健全に見える部分の含水率は、それぞれ83%と21%であった。この様に両者間の著しい含水率の差異は、外宮御饌殿や四丈殿の萱葺きでも認められる。

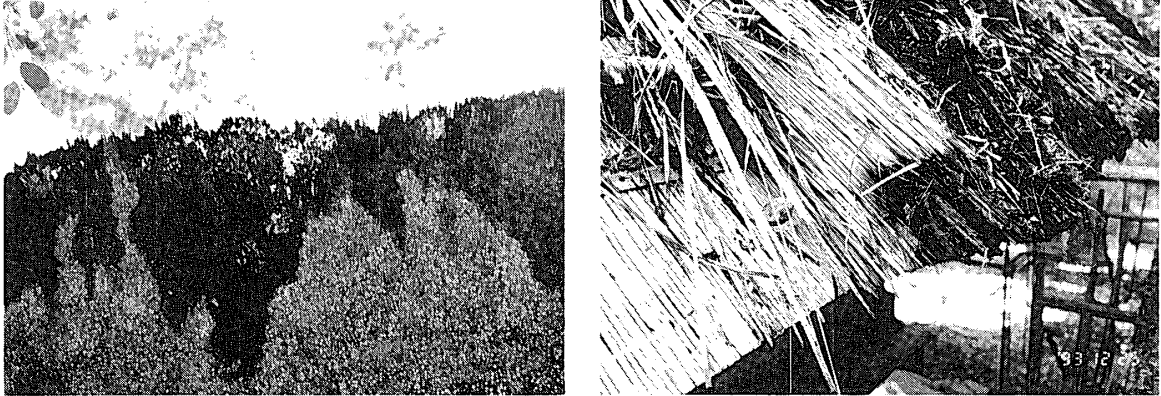
また、軒を下から見上げると、所々にV字型に黒く変色した部分が見られる(図5)。この黒変部の厚さは様々であるが、軒先から15~20cmであることが比較的多い。一般古民家や寺院の多くの萱葺きでは、この様な激しい黒変は認められないことが多い(図6)。これは、①一般の萱葺き屋根の軒先付近では多くの場合、スギ等の樹皮が葺き込まれていること(図7)、②樹皮の下側まで雨水が浸透し難いこと、および③軒の裏側の屋根厚さ方向と地表面との角度がほぼ平行で、雨水が軒先部分で厚さ方向に深く浸透し難いこと等によるものである。なお、萱の黒変は雨水が浸透し、微生物、特に菌類が生育して萱を変色させることによって生ずるものであり、やがて腐朽し脱落して行く前兆である。

図5 軒下から見た黒変部分（右）とその断面（左）

屋根葺きには、ススキの茎、葉・葉鞘、穂が用いられる。萱は屋根上で切り口を下に、穂先を上にして葺かれるため、柔らかく劣化し易い先端部分は常に屋根内部に深く位置し劣化を受け難くなっている。特に伊勢神宮の屋根表面は、化粧のためきれいに刈り整えられており、外部からは主に刈り込んだ切り口が見える。したがって、降水時に雨水が流れるのは、表面に露出する切り口面やそれに近接する葉鞘の表面部分である。雨水の浸透は先の含水率の測定や褐色化の範囲を考慮すると、屋根表面より凡そ 20 cm 程度になる。屋根に浸透した雨水が地上へ落下する際に、軒厚の方向と地表との角度が平行ではないために、雨水は重力によって軒厚方向に深く浸透する。屋根の葺き方の微妙な差異によって、雨水の浸透程度に差が生じるがこれが前述のV字型黒変発生の原因である。

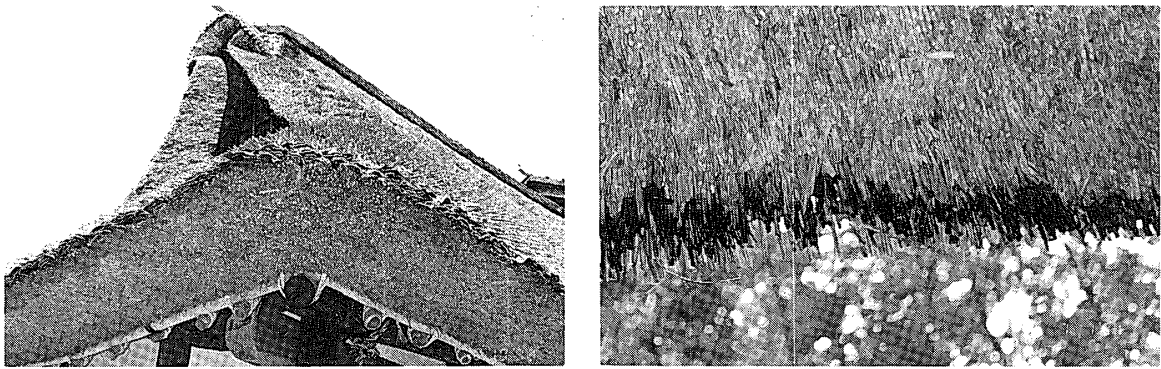
図6 軒下から見た古民家萱葺き（右）と黒色に劣化する部分（左）

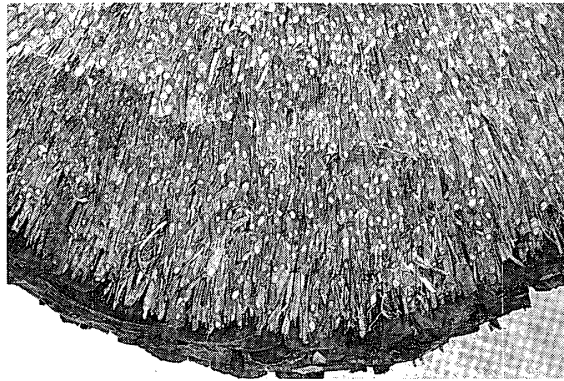
図7 軒下から見た古民家萱葺きのスギ皮挿入

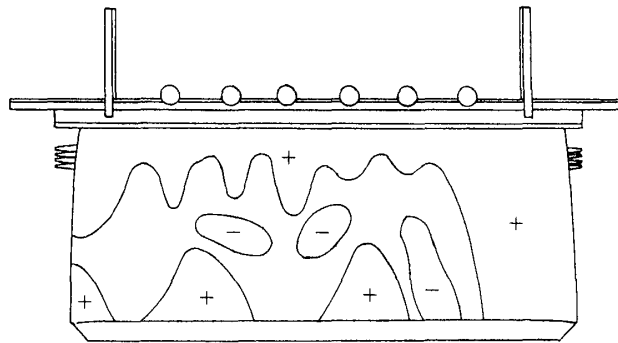
多くの社殿で北側部分は森林帯に接しており日当たりが悪く南側部分より劣化が激しい。例えば、内宮外幣殿の場合、1973年の建設当初には軒厚 57.6 cm (1.9尺) で葺かれていたが、1993年4月19日の時点でこの屋根の軒を端から端まで 50 cm 間隔で、さらに上下方向を 1 m 間隔で測定すると、南側で平均 35.6 cm、北側で平均 23.9 cm にまで厚さは減少していた。更に同外幣殿の北面では、萱を下で固定している竹にまで土壌化がおよぶ箇所も多く認められた。東西方向では共通する傾向は見られず、屋根上に樹木の張り出しがあるか否かにより劣化程度は影響を受けた。例えば西側に樹林帯を持つ内宮御稻御倉や外宮土宮、御園農園倉庫では西側が、東側に樹林帯を持つ外宮風宮や御塩殿では東側の劣化

図8 内宮外幣殿における屋根の凹(-)凸(+)

なお、多くの社殿で屋根の劣化は全面に一樣におよぶのではなく、端から端まで波を打った様になっている(図8)。この盛り上がった部分の上方には鯉木がある場合が多く、鯉木の庇効果によって雨水の降り懸かりが抑制され周辺部分よりも劣化し難いことにより凸部が生ずるのであろう。また、多くの社殿では前述の様に過去に修理されている場合が多いが、この修理によってかえって周辺の未修理部分が激しく劣化する。修理するとその部分だけが盛り上がり、周辺の低くなった未修理部分へ雨水が流れ込み易くなり、とくに修理箇所と接する部分で一層劣化を促進するからである(図9)。

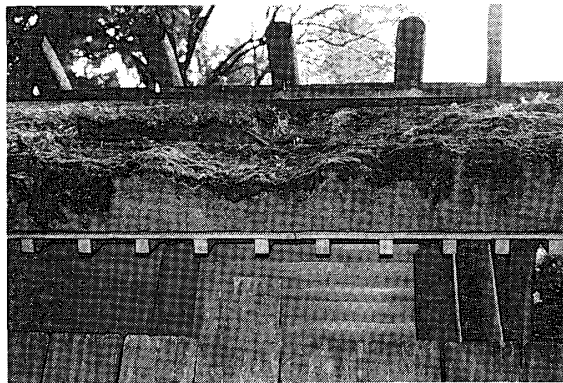
図9 外宮四丈殿修理部分とその周辺部分の劣化

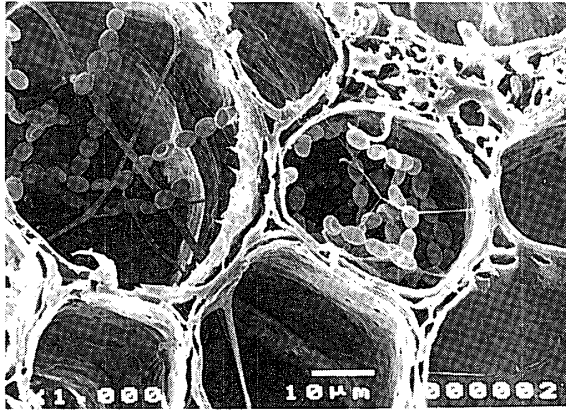
劣化した屋根から採取した萱茎の表面や内部には菌類の侵入が多く見られる(図10)。菌類の菌糸には隔壁を持つがクランプが存在しないものも多く、萱葺き劣化の主原因微生物は不完全菌類や子の菌類であることが分かる。また、クランプを持つ担子菌類の菌糸も少数ではあるが存在し、劣化の一因となっている。表1に諸殿舎屋根より採取した腐朽萱から分離される菌類を示す¹²⁾。外宮四丈殿では、不完全菌類に属する *Trichoderma* sp., *Gliocladium* sp., *Cladosporium* sp., *Sporothrix* sp., *Periconia* sp., が高頻度で分離されている。これらのうち *Trichoderma* sp., *Gliocladium* sp., *Cladosporium* sp. は、主要な土壌生息菌類であり、腐生的生活を行っていることが知られている¹⁶⁾。これらの他に担子菌も分離されている。また、内宮御幣殿でも外宮四丈殿におけると同様、*Trichoderma* sp., *Gliocladium* sp., *Cladosporium* sp. が高頻度で分離され、他に *Penicillium* sp. も高頻度で分離されている。この *Penicillium* sp. もまた土壌中で腐生的生活を営む代表的な菌類である。また、子の菌類の *Chaetomium* sp. も高頻度で分離され

図10 腐朽萱葺き内部に侵入している菌類

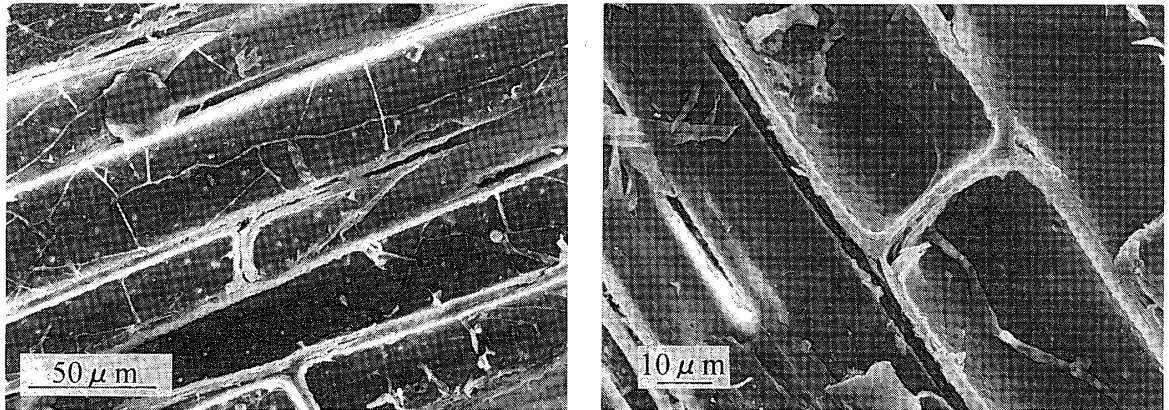
図11 腐朽萱茎の柔細胞内腔で生育する菌糸2例

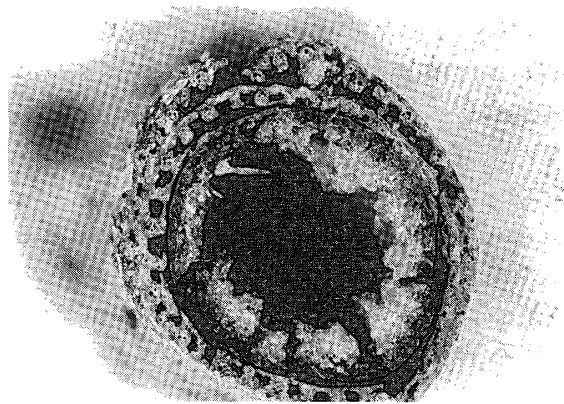
図12 腐朽に伴い髓部分が分解され中空となった茎断面

る。維管束を取り囲む組織は全て柔細胞であるが、茎の表層部近くで維管束周辺の柔細胞には比較的厚い細胞壁が存在し、一方髓部分の柔細胞は薄い細胞壁を持つ。茎を構成する各細胞の存在比を顕微鏡写真上でそれぞれが占める面積比から求めると、表皮細胞5%，維管束8%，柔細胞87%である¹⁸⁾。道管や篩管は水分や養分の通路であり、刈り取った後には、茎内部への微生物蔓延にとって重要な通路となる。柔細胞間には小円形の壁孔が連絡孔として開いており、これもまた微生物の蔓延経路となる。各組織における微生物侵入の程度は、道管で最も高く、次いで髓中央部分の柔細胞、周辺部分の柔細胞、繊維細胞の順であり、微生物侵入の難易は横断面における内腔面積の大小と関連するものと判断できる。内腔に進入した菌糸は、主に萱の長さ方向に蔓延する(図11)。菌糸は萱組織中の細胞壁上に点々と存在する壁孔を通ったり、細胞壁を貫通し、隣接細胞内腔へ侵入して行く。菌糸の蔓延によって維管束部分の道管の役割は大きく、細胞壁上に多数配置されている楕円形の孔状部分(穿孔板)を通して、隣接道管へと菌糸は障害を受けず容易に蔓延する。菌糸は蔓延するとともに各種萱組織の細胞壁を分解する。その際、分解は髓部分で最も激しく、劣化の進行した屋根やV字黒変部では、中空に髓部が欠落する場合が多い(図12)。

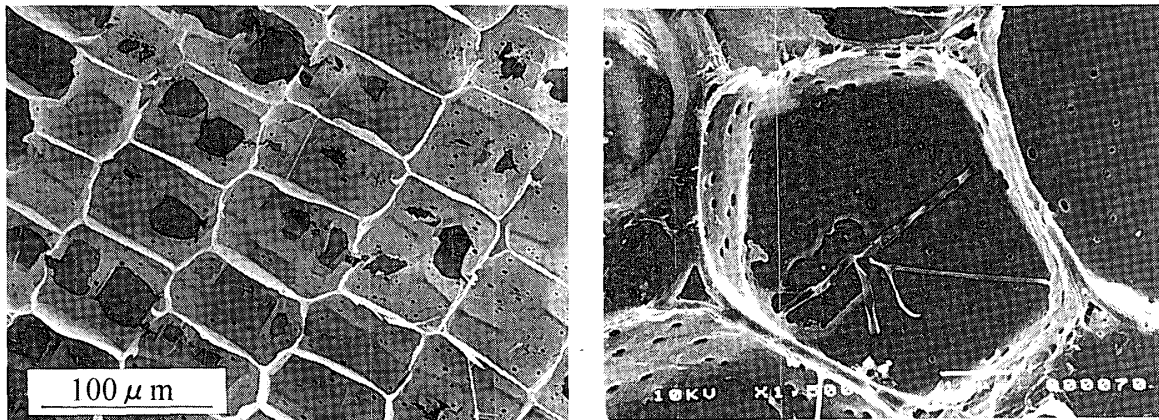
髓部の比較的薄い細胞壁を持つ柔細胞を低倍率で観察すると、細胞壁の一部が所々で失われ穴が開いている(図13)。この穴は内腔に接した菌糸がその周囲の細胞壁を侵食する様に分解することで生ずる。細胞壁は菌分解の進行と共に薄くなりやがて消失して行く。細胞内腔に侵入した菌糸が自身と接する柔細胞壁を分解して腐朽を進行させるこの様式は、木材腐朽における白色腐朽およびエロージョン型の軟腐朽に類似するものである。葉や葉鞘の場合、前述の如く主に表面の窪みに付着した土埃より菌糸が伸

図13 腐朽による柔細胞分解の様子

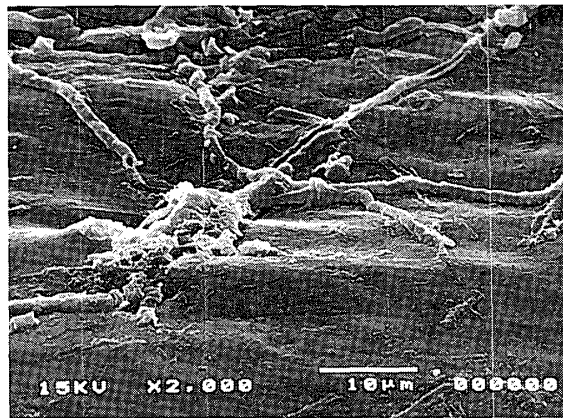
図14 葉鞘表面の窪みに付着した土埃から伸びた菌糸

び、表面が侵食される様に分解する（図14）。

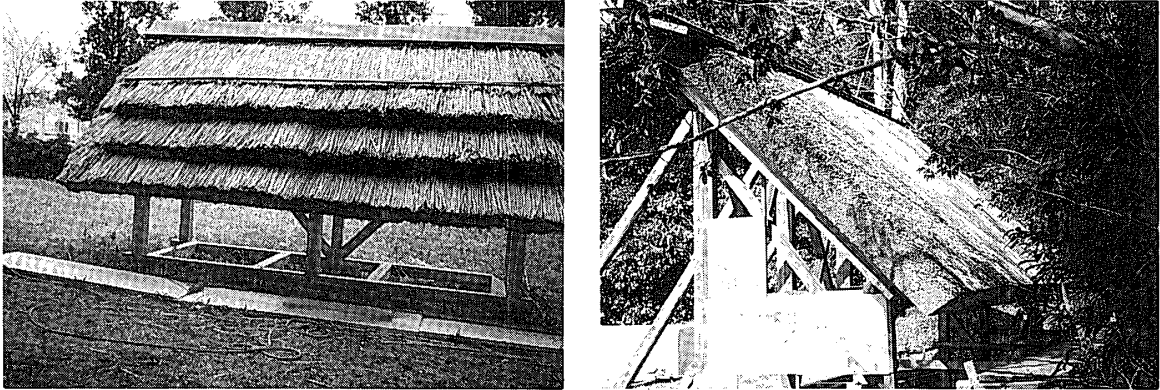
図21 建築研究所内設置（右）および山田工作所内設置（左）暴露試験体

萱葺き屋根の劣化と高耐久化のための処理法について述べてきたが、萱葺きの劣化を防止するための薬剤についても若干の研究がなされている。検討の対象となったのは多くの市販木材防腐剤や過去に防腐剤として使用実績がある化学物質である^{11,32)}。これらから、ヒドロキシアミン系、有機ヨード系、4級アンモニウム塩系等数種の防腐薬剤を選び、毛細管浸透法や加圧注入法、表面処理法等で処理を行った萱を用いて実大暴露試験体を作成し、現在暴露試験途中である (図21)。これらの結果は、いずれ別
