# 新潟地震における産業災害調査報告

## REPORT ON THE INDUSTRIAL DISASTER BY EARTHQUAKE AT NIGATA

*By Yoshikazu WAKAZONO and Naojiro ANDO*

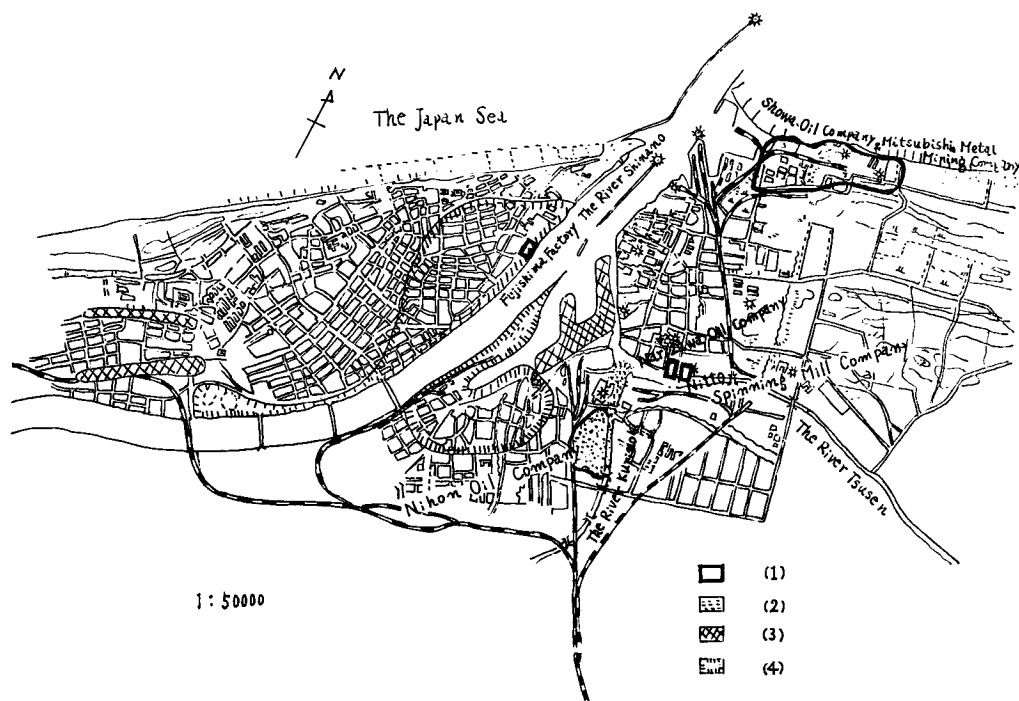
Fig. 1. The damaged situation at Niigata City.

- (1) The area where fire broke out.
- (2) The area where petroleum flowed out from Nihon Oil Company's Refinery.
- (3) The subsided area.
- (4) The submerged area.

新潟市内における被害状況を Fig. 1 に示す。地震による陥没地域および津波による水没地域はいずれも旧信濃川の河床であったことは工場立地の面から地質条件を重視しなければならないことを物語っている。なお火災による被害については別項において詳しく述べることにする。

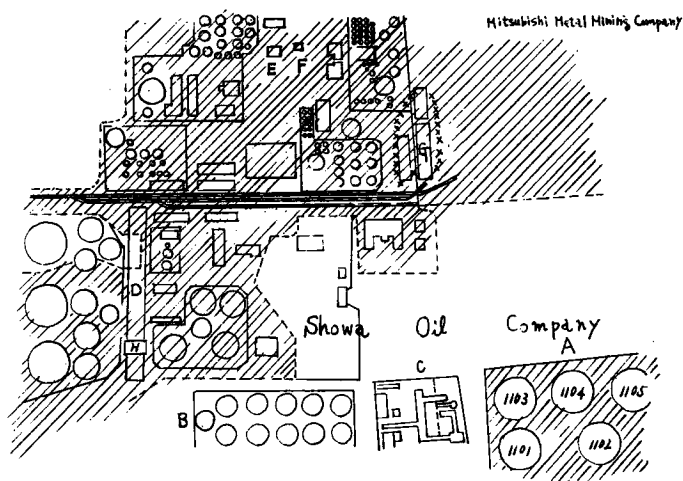
Fig. 2. The damaged situation of Showa Oil Company (the hatched portion indicates areas ravaged by fire).

#### 3.3.1 被害状況の概略を Fig. 2 に示す (Photo. 1, Photo. 2 参照)。

新工場と旧工場との火災はおのおの別個に発生したものであり、とくに旧工場での延焼は、防潮堤の破損部から浸入した河水が、燃焼している流出油を四方に漂わせたことに原因している。また家屋への延焼も油の流出によるものである。石油火災は木材火災と異なって、燃料油の表面燃焼によるものであるから、油の流出を防止すれば火災範囲を限定することができる。しかも燃焼の最盛期を除けば木材火災の場合よりも輻射熱が少ないため火災現場に近づき得るものである。

新工場における出火原因は、タンクとフローティングの衝撃および摩擦によるものと考えられるが、出火の

- A : Storage tanks complex where fire broke out in the first place.
- B : Undamaged tanks complex.
- C : Integrated unit.
- D : Canal
- E : Topping pump room.
- F : Hot air furnace.
- G : The storehouse where fire broke out in the second place.
- H : Fire engine room.

状況を再現することは困難である。また旧工場における出火原因は出火点と思われる附近に存在していた海綿鉄などによるものではないかと推定されるが、出火原因に関する調査を行なわなかったため断定はできない。

一般に、石油タンクはフローティングルーフ型(浮屋根)のものと、コンルーフ型のものがある。今回、昭和石油新潟製油所において火災の発生した原油タンク(Fig. 2, A部分 1103~1105)はフローティングルーフ型のものであって、メタリックシールで、とくにシュープレート(Shoe plate)と屋根との間のア

ース線は2m間隔であり、ウエザーシールは亜鉛引き鉄板シールを使用している。したがってシール間隙で静電気によるスパークの発生は考えられなく、既に述べたように出火原因は屋根とタンク壁との衝撃によるものと考えられる。

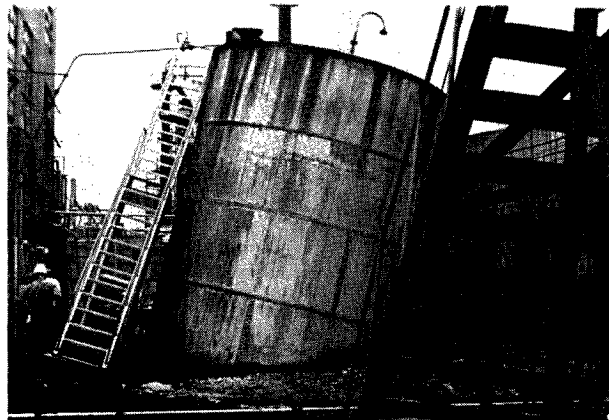
Photo. 4

(2) 古いタンクほど破損度は大きい。

時間の経過（年月の経過）によってタンクの強度は低下するものであり、ことに古いタンクの破損度は大

さい。(Photo. 4 参照)

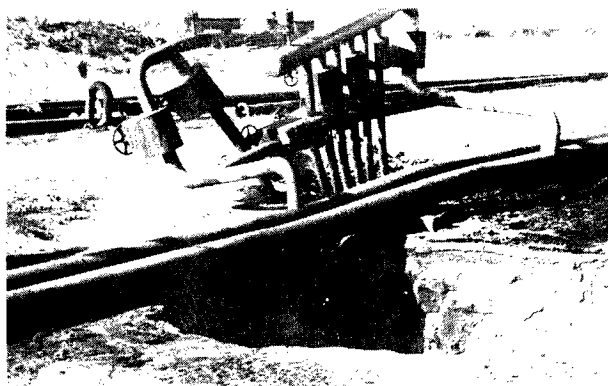
Photo. 5

(5) 配管などの諸設備の破損度は、地盤の性質に影響される(架空の配管の損傷は少ない)。

地上ばかりの配管の破損度は小さいが、地下に埋設された配管の破損度は大きい。一般に地上と地下にまたがって設置された配管の破損度は地上と地下で異なっている。(Photo. 5 参照)

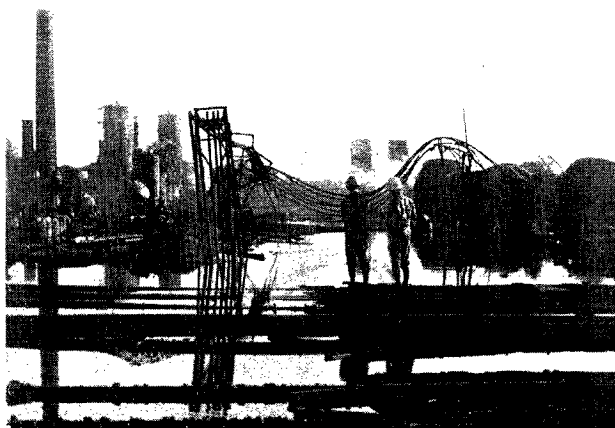
Photo. 6

(7) Support のある配管は破損しにくい。

Support の効果は一般に認められる。(Photo. 6 参照)

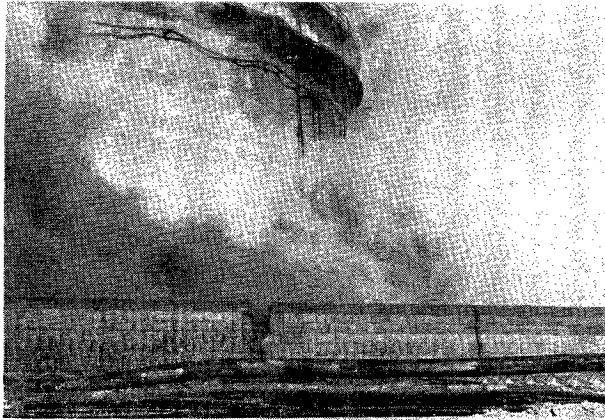
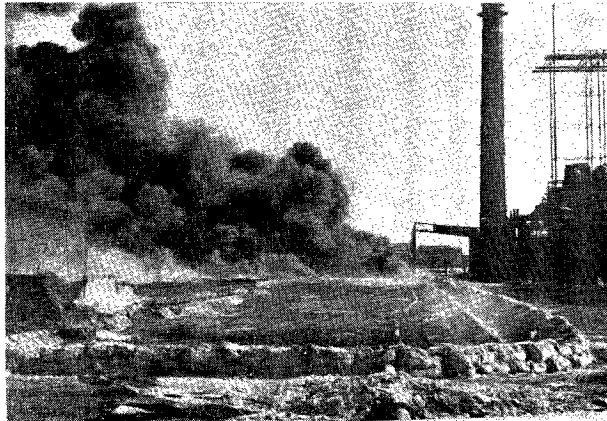
土堤は亀裂が生じて倒れることがなく、砂でそれを防ぐことも可能となる。コンクリートは鉄筋入りでも地震時にはコーナーの破損が特に著しく、亀裂を防ぐこともむずかしい。できれば、防油堤は鉄筋コンクリートと砂のサンドウィッチ方式にする方がより効果的なものになる。(Photo. 7, Photo. 8 参照)

(15) 防油堤は土堤がよい。
