第3宮古島台風による家屋の風災害について

ON THE DAMAGE TO HOUSES CAUSED BY THE THIRD MIYAKOJIMA TYPHOON

By *Hatsuo ISHIZAKI, Ryozauro YAMAMOTO,*
Yasushi MITSUTA and Tatsuo MUROTA

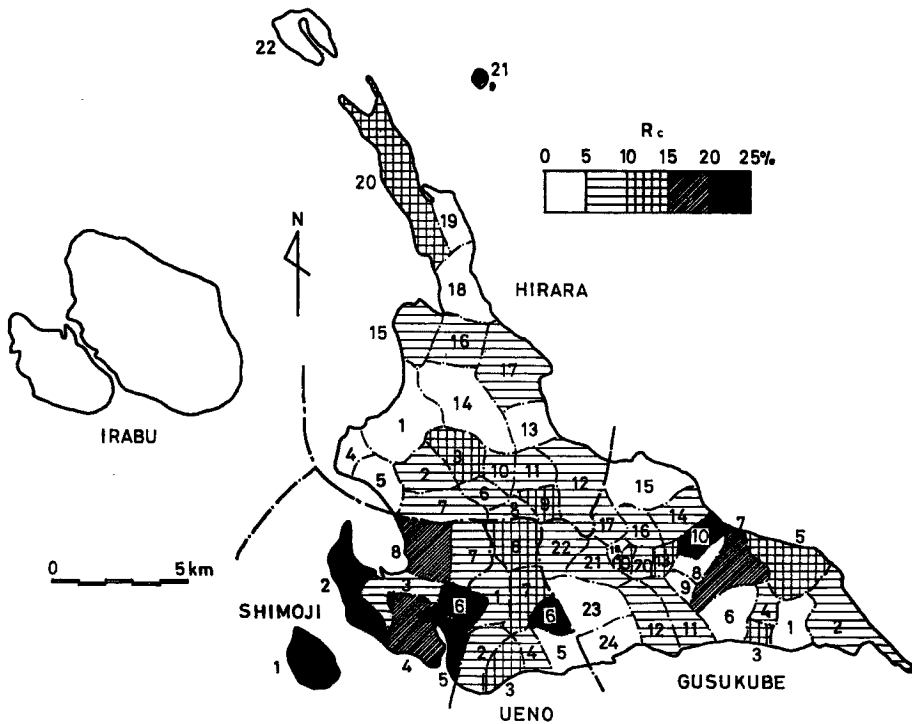
宮古島は概して平坦な地形であるにもかかわらず、Fig. 5 に見られる全壊率の分布はなかなか複雑な様相を呈している。これについては後節で第2宮古島台風の場合と比較して述べることにする。

Fig. 5 The distribution of completely destroyed houses in Miyakojima Isl.

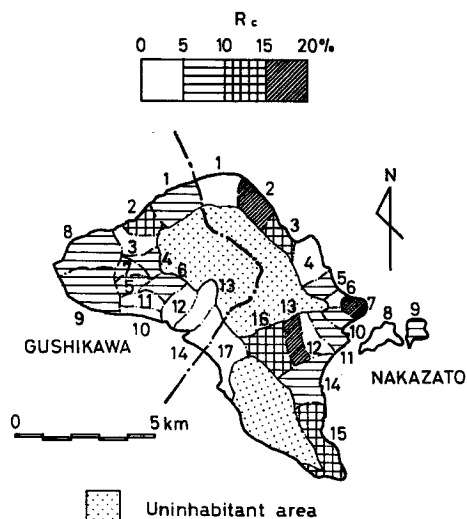
Fig. 6 は久米島の場合であるが、ここでも全壊率の複雑さはより顕著に見られる。この原因は主に地形の影響によるものであって、従来からいわれている岬の先端あるいは山狭における風の水平収束の類であると思われる。具志川村西部の部落、仲里村の2, 7, 15番の部落などで全壊率が高いのは前者の影響であり、

仲里村の, 13, 16番などの部落の被害は後者の影響である。

Fig. 6 The distribution of completely destroyed houses in Kumejima Isl.

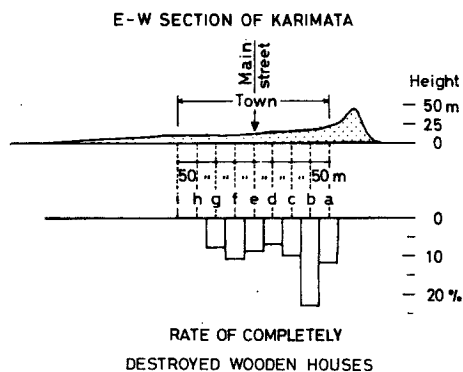
Fig. 8 East-west section of Karimata and the rate of completely destroyed wooden houses. Rates in the figure are calculated as follows: (1) towns are divided into 9 strips (a-i) of 50 m wide parallel to the main street as shown in Fig. 9, (2) completely destroyed houses in a strip, are divided by the total number of wooden houses in the strip, because the completely destroyed houses were all wooden and reinforced concrete houses suffered fairly slight damage.

Street より山側の部分の方が強かったということであるが、部落を山に平行な 50 m 巾の帯に分割して木造住家の全壊率を調べると Fig. 8 のようになり、確かに山の頂上から 100 m 程度の場所で全壊率が最大となった。これは、NW の風が山にあたってその付近で気流が収束し、風速が増したためと思われる。

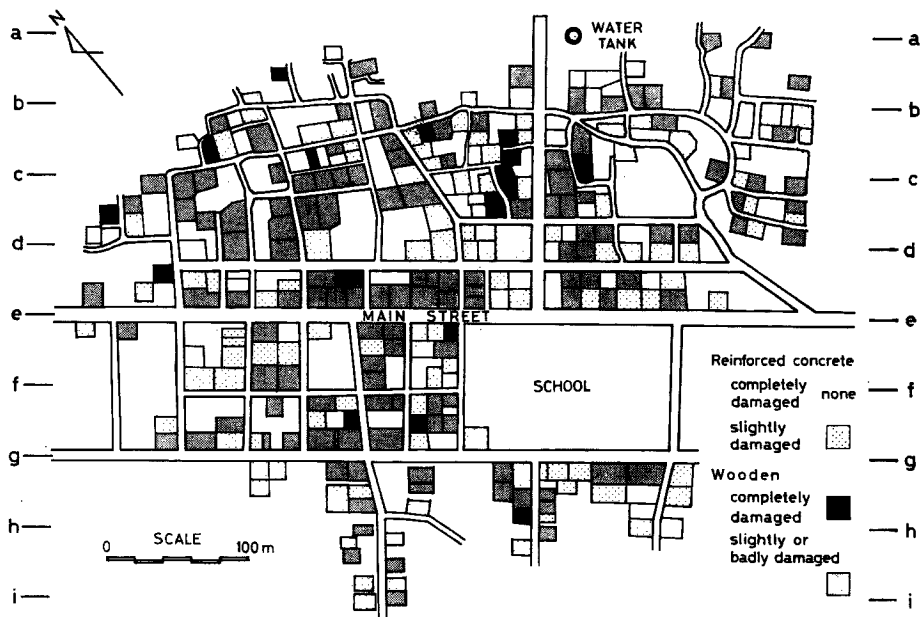
Fig. 9 は, 狩俣部落の住家の配置と被害の分布を示したものである。部落の住民の話によると風は Main

Fig. 9 Locations of damaged houses in Karimata.

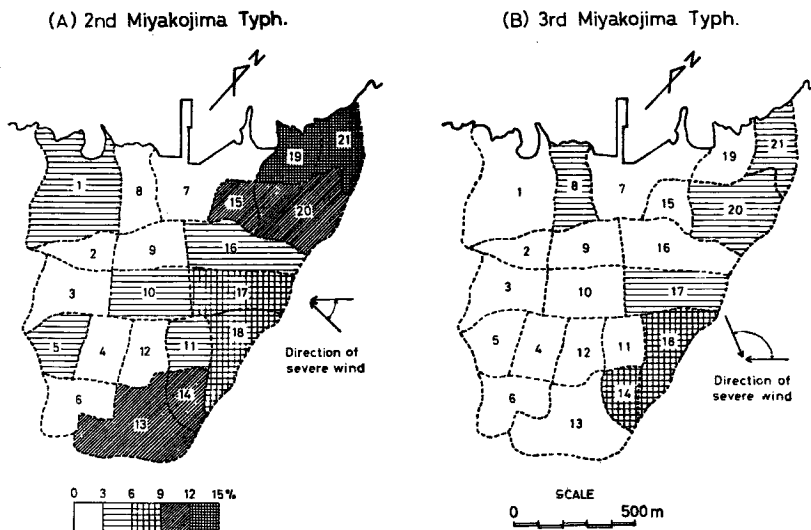
Fig. 10 Distribution of completely destroyed houses in Hirara City. Severe wind directions in the figure correspond to winds more than 40 m/sec.

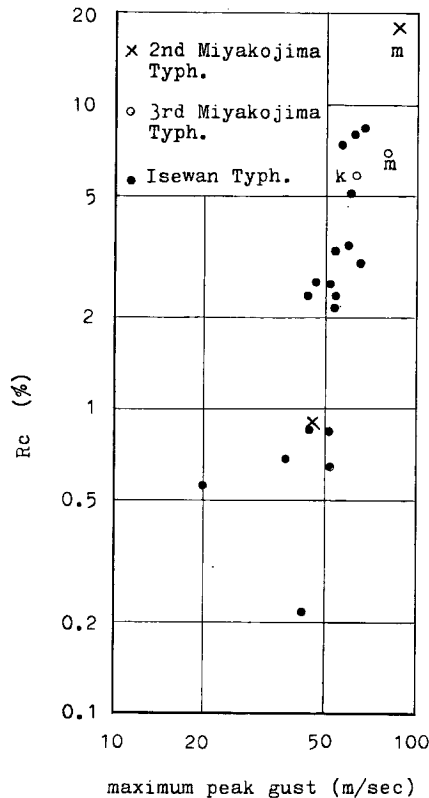
Fig. 12 Relation between rates of completely destroyed houses and maximum peak gusts. (m: Miyakojima Isl., i: Ishigakijima Isl., k: Kumejima Isl.)

全壊率は風速の5乗に比例するという説があるが、この図でもそのような傾向が見られる。また、第2宮古島台風の際の宮古島の全壊率17.5%という値もこの図でみる限り特に異常な大きさではないようである。
