1969年12月7日、豊橋市を襲った 「たつまき」に関する調査研究

STUDIES OF A TATSUMAKI AT TOYOHASHI,
DEC. 7 th, 1969

By *Hatsuo ISHIZAKI, Yasushi MITSUTA, Sumio KAWAMURA,*
Tatsuo MUROTA, Eiji KIMOTO and Makoto TAHIRA

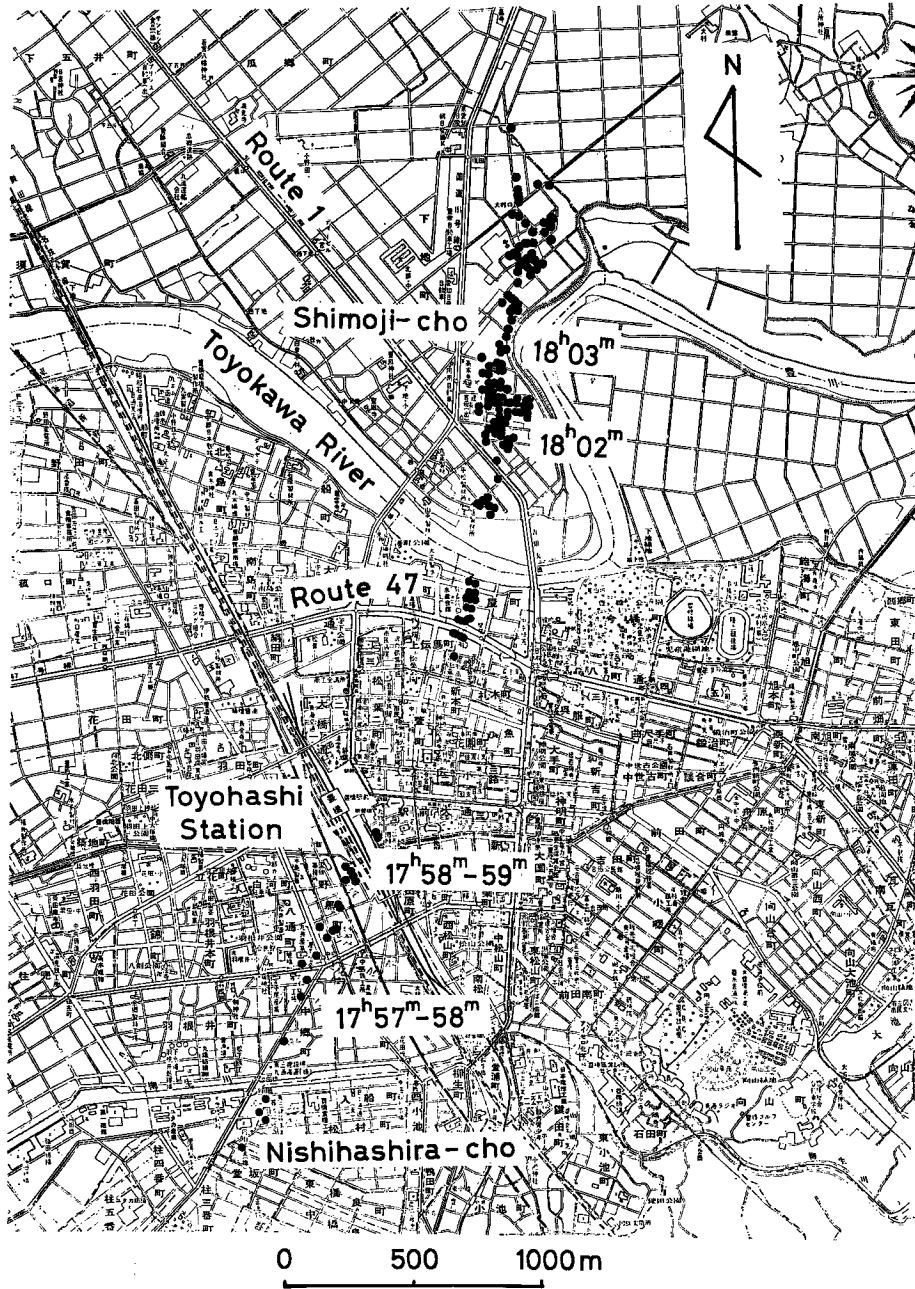
Fig. 6 は程度にかかわらず被害を受けた建物の位置を豊橋の市街地図に黒丸で示したものであるが, 発生個所は西橋良町を南限にして北北東方向に下地町境田地区まで帯状に分布している。この帯は長さ約 4km, 巾は 50~200 m である。被害発生の南限である西橋良町は西方の伊勢湾まで 5 km, 南方の遠州灘まで 10 km 程の位置にある。

この図からわかるとおり, 被害発生の密度は帯の長さ方向に沿ってかなり不均一である。西橋良町から豊橋駅までの間では約 20 棟の建物が被害を受け, これらは約 50 m 巾の帯状に比較的均等に分布している。この地域は建物が密集しているが, 2 階建程度のものがほとんどある。豊橋駅より国道 47 号線までの約 700 m の間は 8 階建などの高い建物の集まっている豊橋の中心部であるが, ここでは被害はほとんど認められない。国道 47 号線付近からは再び被害の発生が見られ, 豊川の右岸にある下地町では最も被害が多い。この付近での帯の巾は最大 200 m にも達しており, Fig. 7 に巾の最も広い地域の被害分布の詳細を示した。図中の矢印は建具等の飛散方向を表わしている。なお, Photo. 1 は Fig. 7 に示した地域を北東方向に向かって見た写真である。

Fig. 6 Distribution of buildings damaged by a Tatsumaki at Toyohashi, Dec. 7th, 1969.

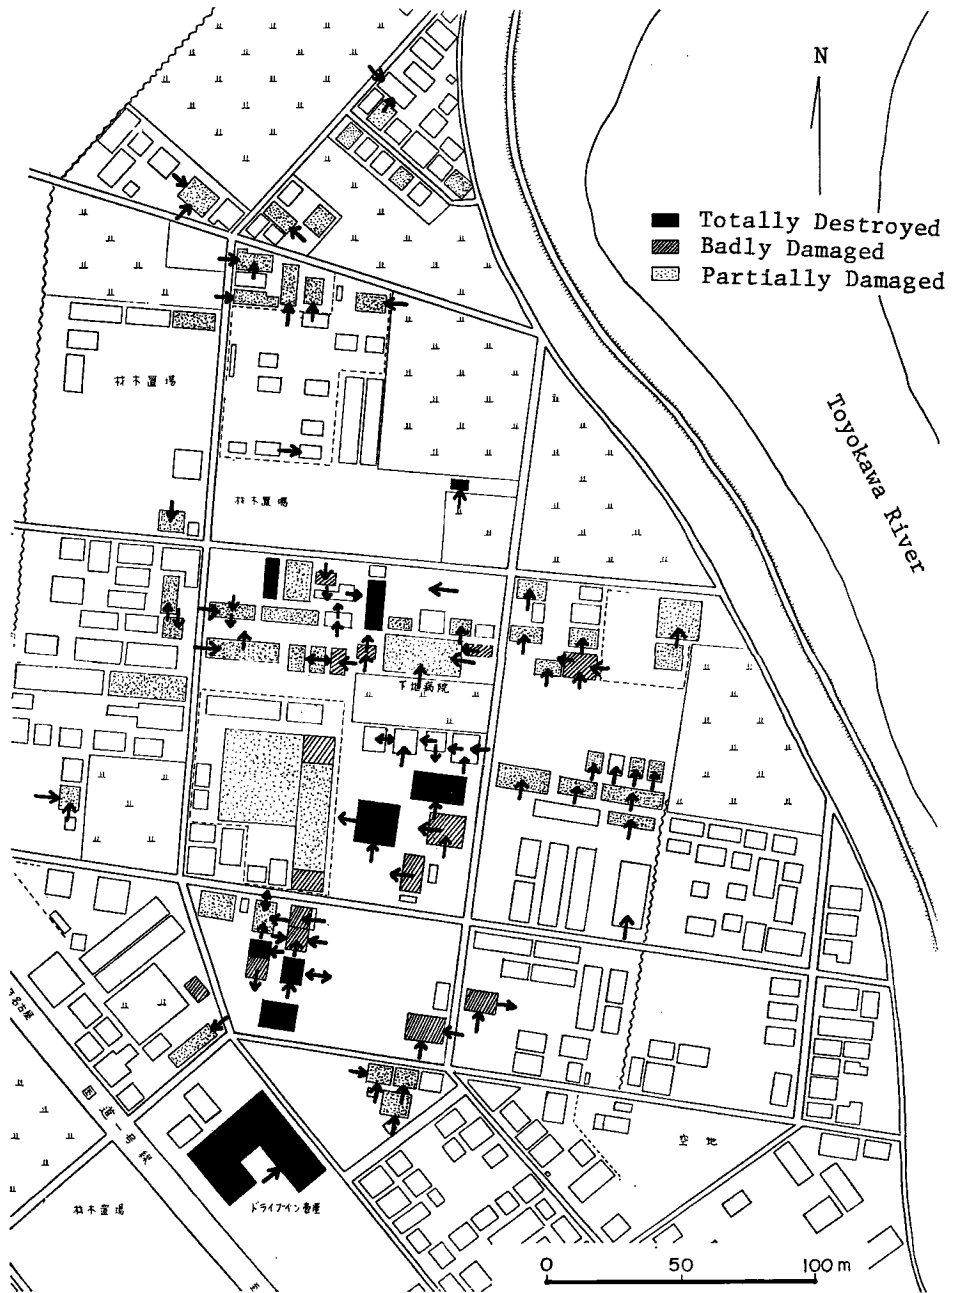
Fig. 7 Distribution of buildings damaged by the Tatsumaki in Shimoji-cho area. Arrows show scattering directions of doors or windows.

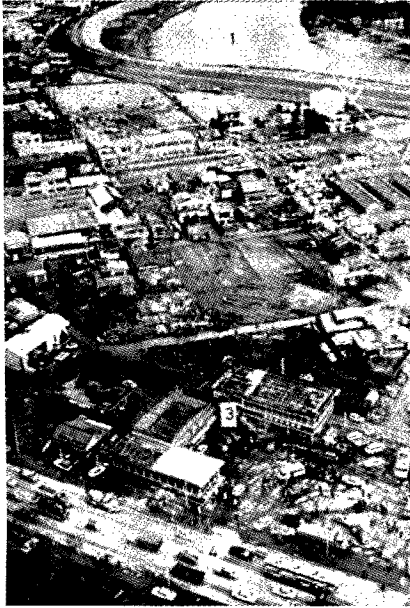
Photo. 1 Aerial view of Shimoji-cho area after the Tatsumaki. The Tatsumaki moved from the down-right to the up-left. (1: Toyokawa River, 2: a hospital, 3: Tsuboya and 4: highway Route 1) (Courtesy the Asahi-shimbun)

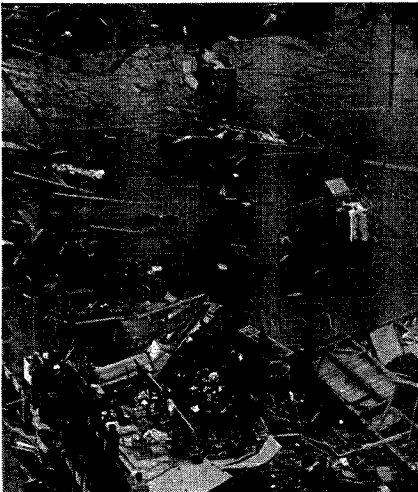
今回のたつまきによる建造物の被害を構造別に見ると, 木造および鉄骨造に多く, 鉄筋コンクリート造の被害は少なかった。鉄筋コンクリート造の被害は開口部の被害である。聞き込み調査によると, たつまきに伴う強風は継続時間が非常に短かく, 衝撃的である。しかし, それによる被害の形態は特に台風の場合と比較して異なる点は少ないように思われる。台風の場合とやや異なる点は, 飛散物が多いことで, 今回の被害調査で飛散物によると思われる局部的ではあるが烈しい破壊をしばしば見受けた (Photo. 2)。飛散物には 1 階にあった洗濯機が隣家の 2 階に落下するとか, Photo. 3 のように自動車が数 10 m も吹き飛ばされるというような例があった。

Photo. 3 Automobiles blown off into rice field by the Tatsumaki. (Courtesy the Asahi-shimbun)

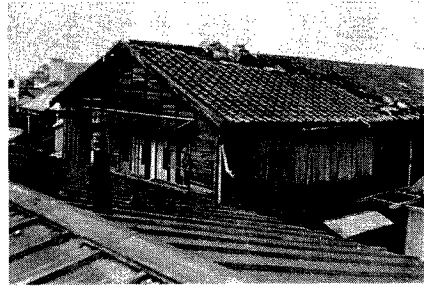
Photo. 2 Local damage to a tiled roof caused by heavy debris. (Courtesy Mr. K. Chikada)

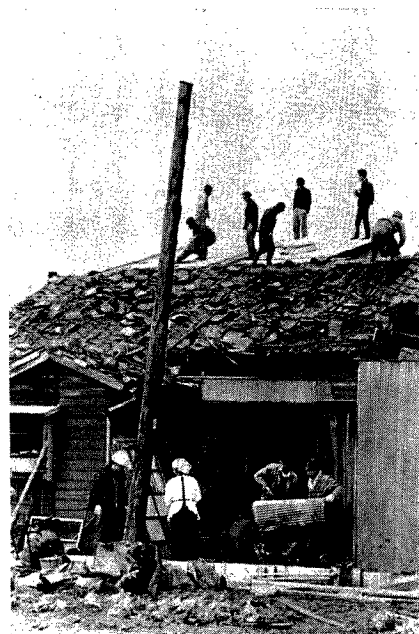
Photo. 4 および 5 はそれぞれ木造および鉄骨造の建物の被害の一例である。

Photo. 4 Damage to a wooden house. (Courtesy the Mainich-shimbun)

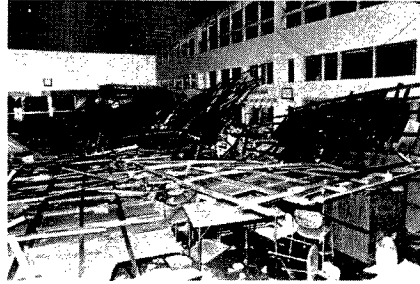
Photo. 5 Damage to a steel structure. Complete removal of the roof and collapse of the ceiling (Tsuboya).
(Courtesy the Chunichi-shimbun)

この建物は国道 1 号線沿いのドライブイン食堂で、たつまきの中心から 20~30 m 以内の範囲にあったと推定される。また、これは今回のたつまきで被害を受けた建物のうち最も床面積が大きい。Fig. 9 に見られるようにこれはコの字型の平面形をもち、南北の棟は約 10 m の 1 スパン鉄骨平家建、東西の棟は南北方向に 9 m 1 スパンの鉄骨 2 階建である (Fig. 12 参照)。Photo. 1 に見られるようにこの建物の鉄板葺の屋根はほとんど飛散し、東西の棟ではそれに伴って天井が落ちた (Photo. 5)。また、外に面した窓の大半が破壊された。東西の 2 階建の棟には北方への残留変位が認められ、1 階床位置と 2 階梁位置との相対変位は Fig. 12 の 1 階の平面図に示したとおりである。

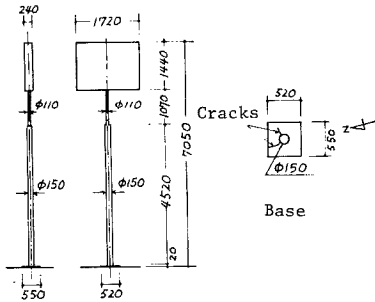
Fig. 10 Dimensions of sign tower (A).

この塔の形状は Fig. 10 のとおりで、前項のフェンスの傍にある (Fig. 9 参照)。基礎はコンクリートで基礎より上部が東側へ約 3° 傾いた他、広告板の表面板が破壊されて枠だけになっていた。広告板の破壊はなかったものとして風力係数を 1.2 とし、支柱に加わる風力は小さいので無視すれば、基礎天端での曲げモーメント M_B は、

$$42 < V < 48 \text{ (m/s)}$$

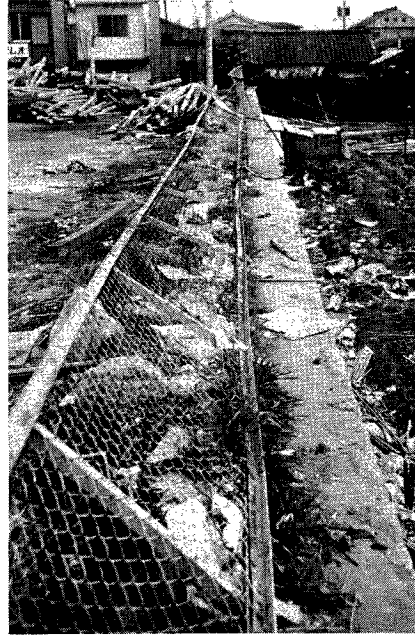
このフェンスは Fig. 8 に示したように金網張り (充実率 0.103) のもので、Photo. 6 のように支柱の脚部分が西側へ折れ曲がった (フェンスの位置は Fig. 9 参照)。このような状態を生じさせる風速は次のように求まる。

$$V > 15 \text{ (m/s)}$$

Photo. 6 Damage to a screen fence.

が得られる。なお、このフェンスはたつまきの径路の中心から東側に 50 m 程度の距離にあったと推定される。

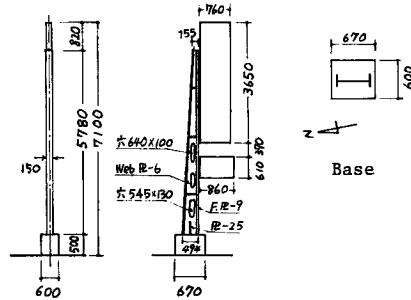
Fig. 11 Dimensions of sign tower (B).

これは広告塔(A)に隣接し、形状は Fig. 11 のとおりである。この塔も西側へ約 4° 傾斜した。風向 E、風力係数 1.2 と仮定すると、前項と同様に

$$36 < V < 47 \text{ (m/s)}$$

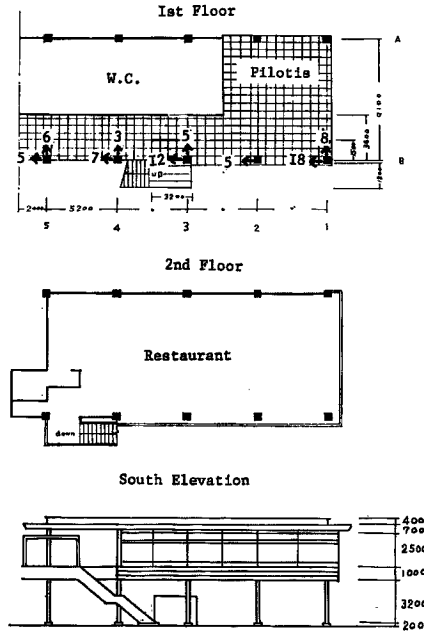
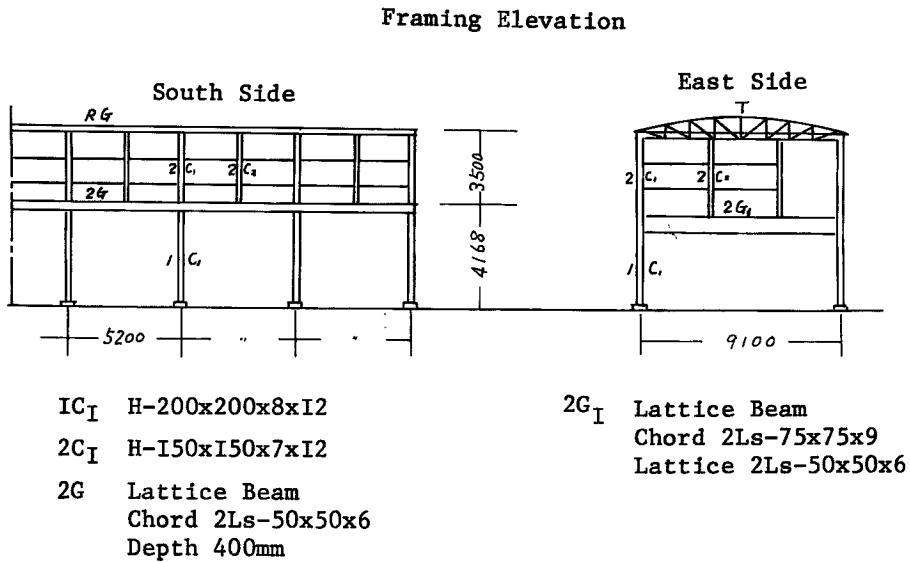
壺屋の被害は非常に複雑で、その破壊のメカニズムを推定するための適当な方法を見出し難いが、2 階建部分が他の棟から独立しており、1 階の便所の壁がないと仮定すれば、1 階の柱の変形から風速の推定ができる。この仮定はこの建物の強度を相当程度低下させることになるが、スパン方向の柱の変形から風速を推定すれば、この方向には耐震壁が少ないことから比較的妥当な値が得られる。よって風向を南として計算を行なう。

Fig. 12 (a) Plans and elevations of "Tsuboya". Numbers at the heads of arrows in the 1st floor plan are displacements of 1st floor column tops to the direction of arrows in mm.

$$V > 70 \text{ (m/s)}$$

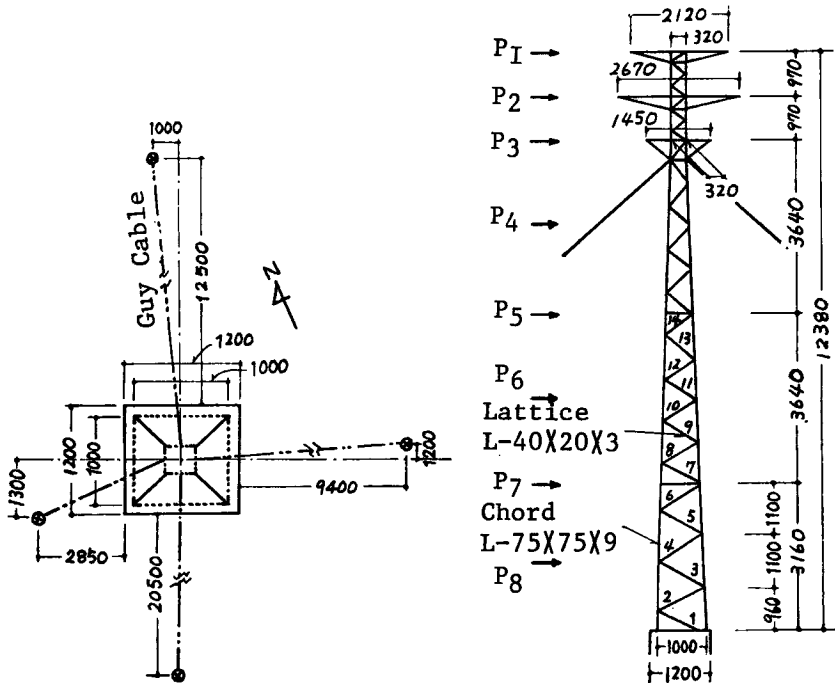
この鉄塔は Fig. 14 に示した支線付きのラチスタである。下地町北部の北村 131 番地にあり, たつまきの中心から 20 m 以内の地点にあったと推定される。

この塔のラチスの多くは面外に座屈しており, 最大

70 mm の残留変形があった。これによって塔全体が大きくねじられた他に, 支線の弛緩が観察された。

Fig. 14 Dimensions of a guyed lattice tower and assumption of horizontal wind loads.

いずれの場合においても，斜材 2 の座屈が他より先行し，Model I の場合は $V_{10}=87$ m/s で，Model II の場合は 117 m/s で座屈する。よって， V_{10} は次のようになる。

$$87 < V_{10} < 117 \text{ (m/s)}$$
