# 1970年9月15日彦根付近を襲った強風と それによる被害について

## ON THE SEVERE STORM AND DAMAGE AT HIKONE ON SEPTEMBER 15th, 1970

By *Hatsuo ISHIZAKI, Yasushi MITSUTA, Tatsuo MUROTA,*  
*In Whan SUNG and Yuzo YOSHIKAWA*

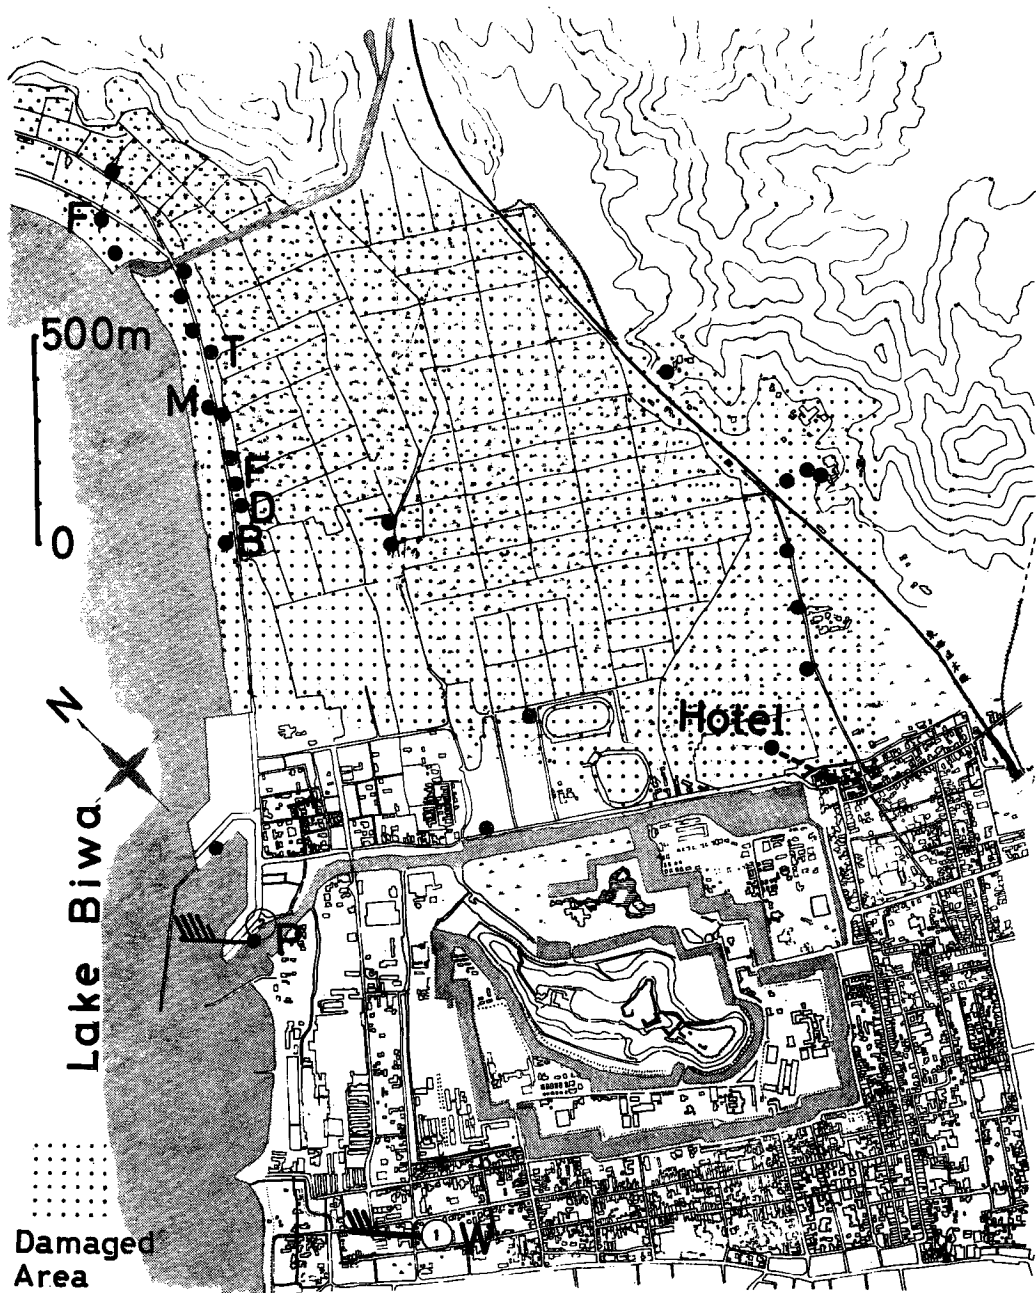
著者等の調査では被害の分布は、Fig. 7 に示すとおりである。shade された部分が被害の見られた地域であり、黒点の部分が主な被害個所である。被害地域は約 2 km×2 km で彦根市の北東部、琵琶湖岸から東部山麓へかけての水田地帯を中心に広がっている。彦根市街地には大きな被害はなかった。なお W 点は彦根地方気象台の位置を示し、ここでは最大瞬間風速 33.2 m/s を記録した。水上警察は P 点にありここでは 45 m/s が観測された。W 点および P 点はともに被害の発生した地域から少し離れている。被害の個々の様子から風向は全体として、北から北西方向であって、風が旋廻していた形跡はない。

Fig. 7 Damaged zoning map in Hikone City.

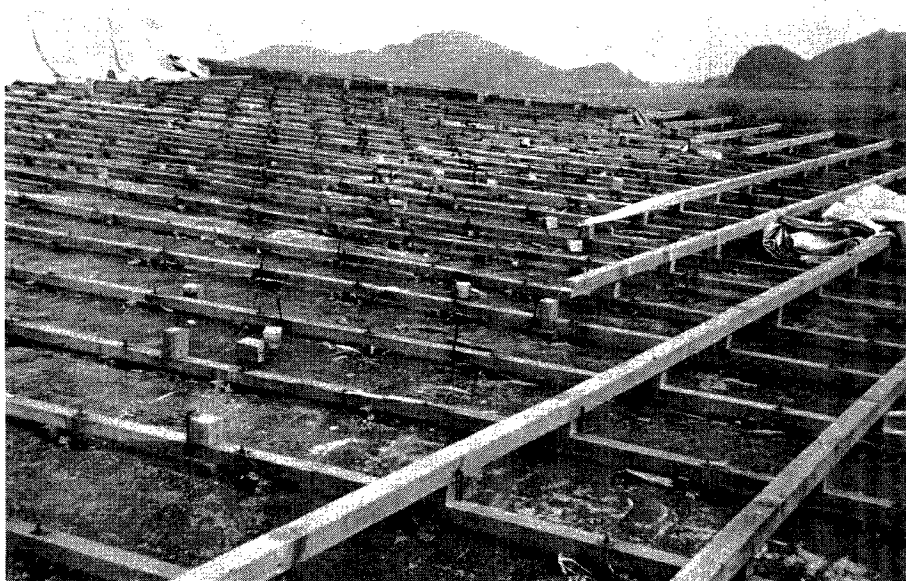
分布図に **Hotel** と示した地点の近江プラザホテル (R. C. 造3階建) の屋根が、約 100 m 吹き飛ばされた。この屋根は鉄板瓦棒葺で小屋組の一部は軽量鉄骨で面積は約 1000 m<sup>2</sup> であった。

Photo. 2 Ruin of the blown away roof of Ōmi Plaza Hotel.

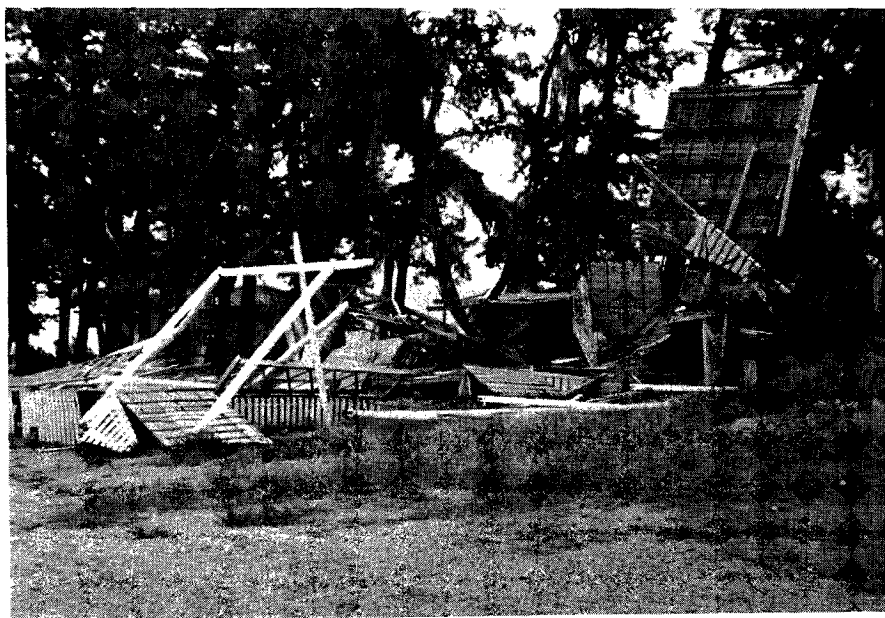
彦根市松原町水泳場沿いの記号 M で示した地点で松の木（直径約 50cm）が約 40 本折れたり倒れたりしていた。また T で示した墓地の墓石が倒れ、水泳場一帯の売店、湖の家、便所などが半数以上全半壊した。

Photo. 3 Collapse of a wooden hut by the lake-side.

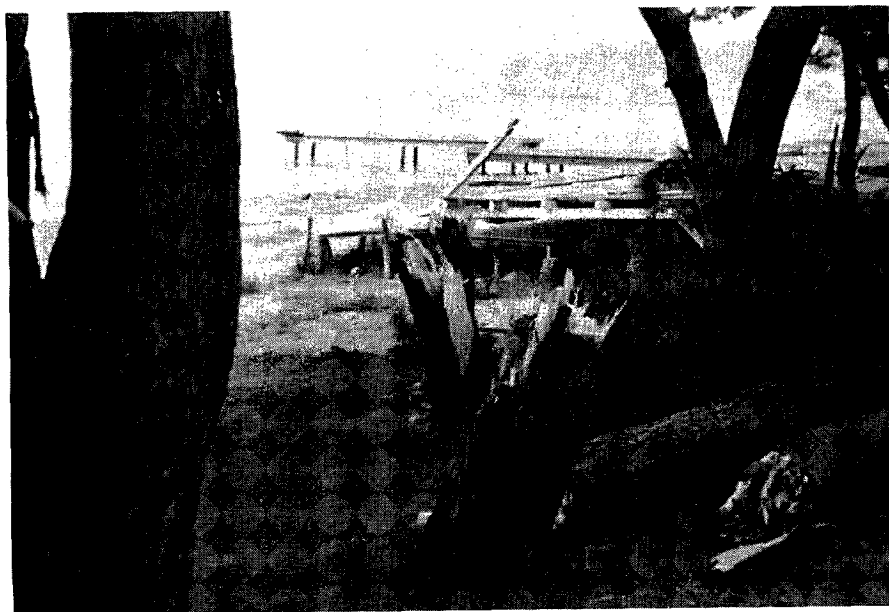
Photo. 4 Broken pine trees.

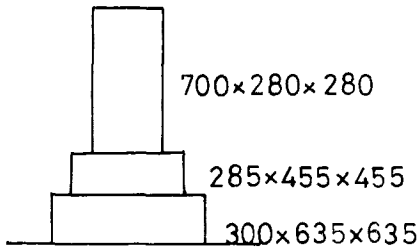
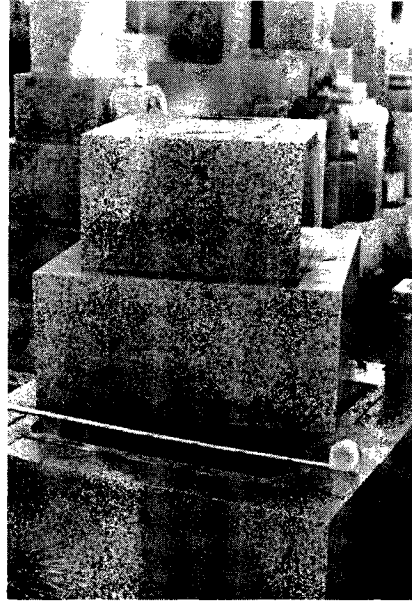
計算例 2. Fig. 8 に示した墓石の最上段の石が落下しており、下二段の石が重なったまま移動していた。

Fig. 8 Dimension of slided tomb stone.

Photo. 5 Slided tomb stone.

$\mu=0.3$  とすると  $V>68.8 \text{ m/s}$

$\mu=0.4$  とすると  $V>79.5 \text{ m/s}$

$\mu=0.3$  とすると  $V>76.5 \text{ m/s}$

$\mu=0.4$  とすると  $V>88.3 \text{ m/s}$

$V>62.3 \text{ m/s}$

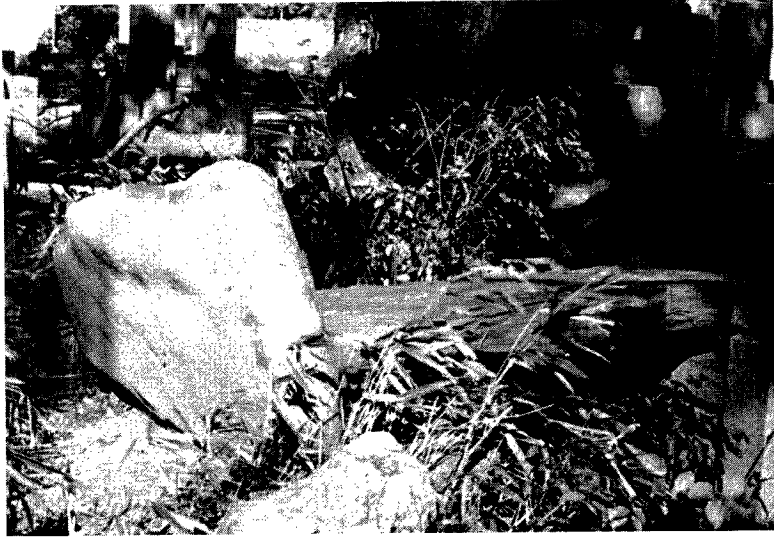
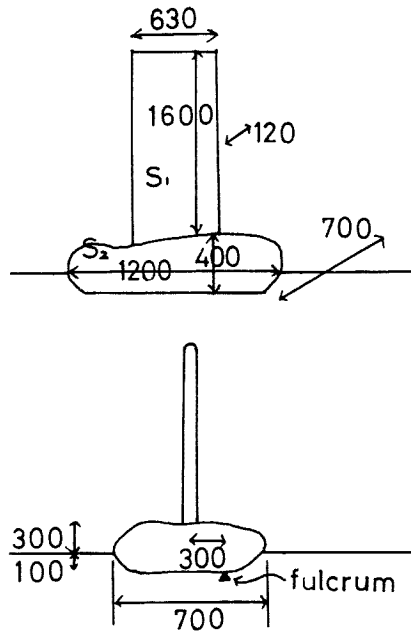
計算例 3. Fig. 9, Photo. 6 に示す石碑の転倒に要する風速を計算する。

$V>54.5 \text{ m/s}$

Photo. 6 Fallen stone monument.

Fig. 9 Dimension of fallen stone monument.

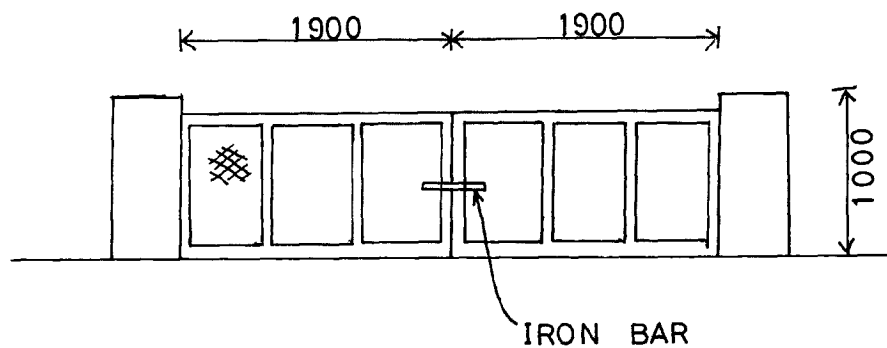
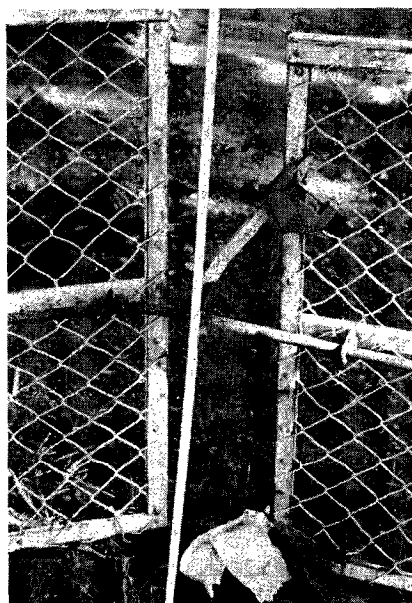
- (2) Fig. 10, Photo. 7 に示す湖岸の家の金網の門の鋼棒のかんぬきが曲っていた。このことに要する風速を求める。

この場合の風速は  $V=48.5$  m/s

Fig. 10 Dimension of damaged iron door.

Photo. 7 Bended iron bar of the door of the house.

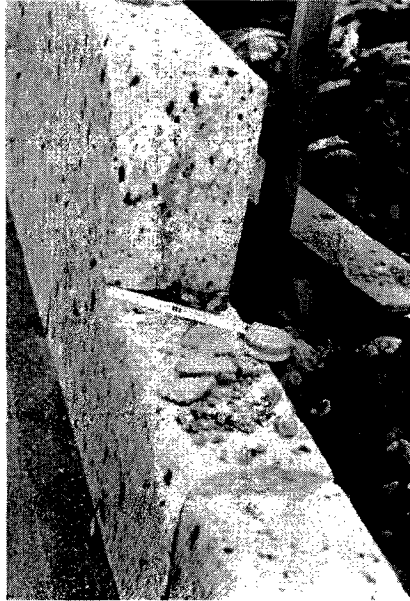
- (4)  $F_2$  の位置でのコンクリートブロック塀の転倒に要する風速を計算する。5段×50枚のブロック塀で一体転倒していた。

$$V > 14.98\text{ m/s}$$

Photo. 8 Collapse of a block fence.
