和知ダムのゲート事故について

ON THE EVENT OF THE GATE DESTRUCTION OF THE WACHI-DAM

By *Katsumasa YANO*

Wachi-dam situates at the middle reach of the Yura-River in Kyoto Prefecture and was constructed by Kansai Electric Power Company from 1966 to 1967. The tainter gate of this dam was suddenly destroyed and flowed down stream, on the 2nd of July, 1967.

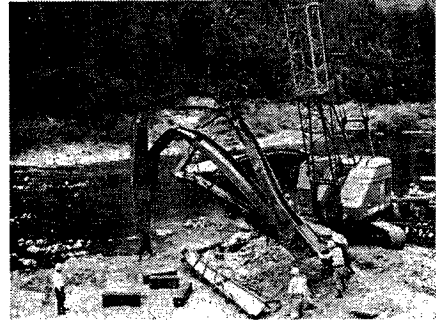
Photo. 2 View of the general feature of the buckling members of the gate.

そこで本委員会は広い立場で設計、施行、材質及操作に欠かながなかったかという立場をとって原因を究明することにした。しかし **Photo. 2, 3** に示すように破壊流出したゲートが7月末にいたって、水中に没していた水門が引揚げられてその破壊の状況をつぶさに調査した結果、破壊の主原因は脚柱の坐屈にありとして、構造物の力学的検討を重点に絞ることにした。振動の問題については第3ゲートを操作していた3人の関電職員の言によると、ゲートを一応完全に閉じた瞬間に一大音響とともに流出したと言われているので推論の根拠がなく深く究明することが出来なかった。

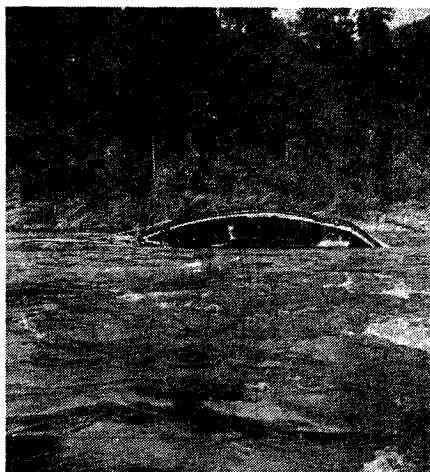
Photo. 3 View of the flashed gate and settled on the river bed, 130m down ward from the dam.

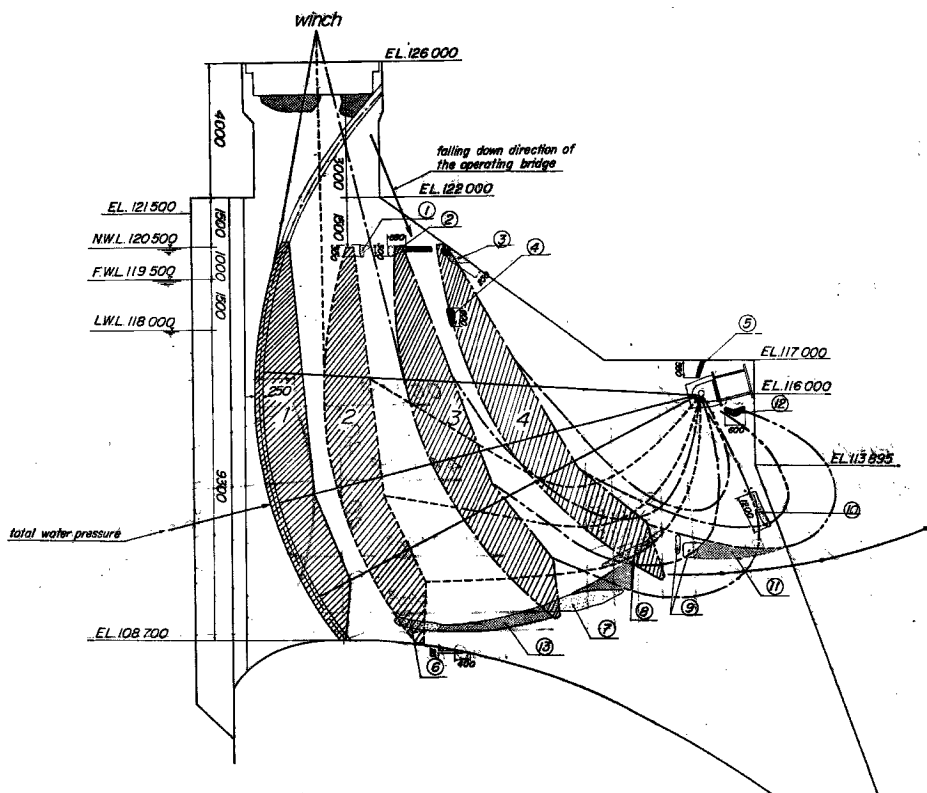
約 12.0 m の静水圧をうけたテンター・ゲートが突如として欠壊流出した動態を確認することは目撃者も写真もない今日推定することは不可能に近い。しかし橋脚に残されたコンクリートの表面きざあとから推定したゲートがどのように破壊流出していったかを坐屈現象とかみあわせて推定したものが **Fig. 5** に示されたものである。皇委員は1/50の屈撓性の大きい材料（ボール紙）を用いてゲートの模型を作り、これに全水圧の作用点に外力を加えて、簡単な実験を試みてみた。

その結果想定図のようなパターンで脚柱が坐屈していった、ゲートが図のように流出していったことをほぼ推察するにいたった。

Fig. 5 Estimated flow out pattern of the gate at the dam crest.

- (i) 坐屈は殆んど同時に全脚柱におこつて3本とも殆んど同時に弯曲を始めた。
- (ii) ロープがあまり引張られていない初期の段階では操作橋もあまり変形していない。扉体頂部に近い側面が橋脚コンクリート表面を図に示すかすりきび①のようにけずりとられている。
- (iii) 次の瞬間にはロープにかなりの張力が作用し、操作橋が変形したものと考えられる。このときピン部にはかなりのねじりがおこつて上側のボルトには極めて大きな引張力が働いたと考えられる。かすりきび⑦は扉体下部側面による損傷で、かすりきび⑧及び⑩の位置から脚柱の坐屈状態が図のように推論される。
- (iv) 図の4の段階はトラニオン取付ボルトがちぎれとんで、操作橋が落下する瞬間の状態と推定される。

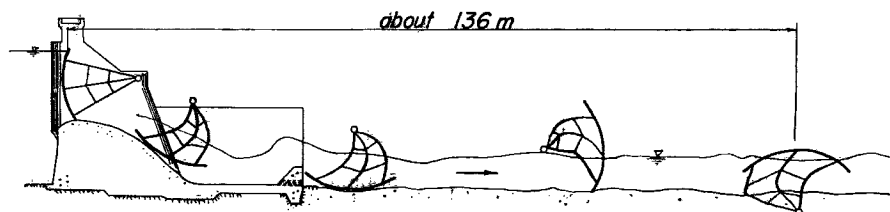
Fig. 6 Estimated flowing down pattern of the gate in the river.

(v) 流失後下流 130 m の河床に着地するまでの間にゲートは半回転してスキンプレートは上方に転位しかまぼこ型に河床上に定着したものと思われる。
