1972年夏に起った SEVERE LOCAL STORM による被害について

ON THE DISASTERS CAUSED BY SEVERE LOCAL STORMS OCCURED IN SUMMER 1972

By *Hatsuo* ISHIZAKI, *In Whan* SUNG, *Yuzo* YOSHIKAWA
and *Tokunosuke* FUJITANI

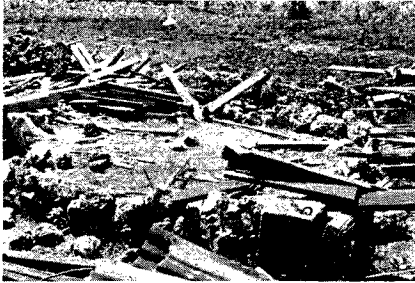
(b), 座波——ここは海岸線より約1.5 km 離れた丘陵地帯である。被害のあった場所は東西500 m 南北250 m の集落で、低層の家屋が基盤の目の状態に密集している。破壊された家屋はこの集落の北の端にあったものであり全く局地的な被害といえる。壊れたのは2棟で、1棟は床面積9.7 m² の木造建物で全壊して北側の畑地に飛散しており基礎だけが残されていた (Phot. 1)。もう1棟は床面積11.2 m² のコンクリートブロック造建物で、木製屋根や出入口は破壊されたがブロック壁は傾いた程度であった (Phot. 2)。付近の樹木がねじ切れていたが、この切断の状況やブロック壁の傾きの様子から、この強風が反時計廻りの竜巻であることがわかる。これらの建物からわずか3 m 程離れた木造家屋はその側面に取り付けられたテレビ用アンテナを含めて何の異常も見られなかった。

Photo. 1 Ruins of a blown-off house, Zaha, OKINAWA.

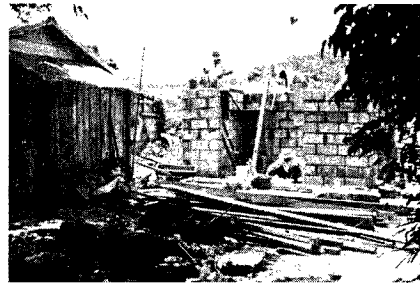
Photo. 2 Inclined concrete block walls of a house, Zaha, OKINAWA.

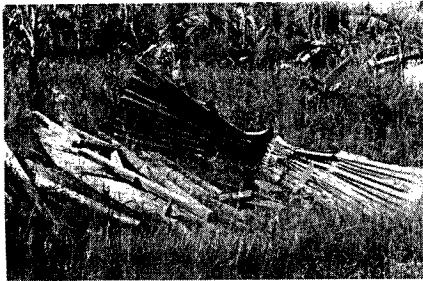
Photo. 3 Blown-away and crashed tin roof of a garage, Ozato, OKINAWA.

(c), 大里村——コンクリートブロック造の車庫のトタン屋根が吹き飛ばされて壊れた (Photo. 3)。また剪定用のはさみが約 80m 離れた場所まで飛んでいた。現場の人の証言によると竜巻の襲来時刻は 21 時 10 分ごろで雨は小降りになっていたとのことである。竜巻の進行方向は、飛来物の飛散方向から判断して、南西から北東に進んだものと思われる。

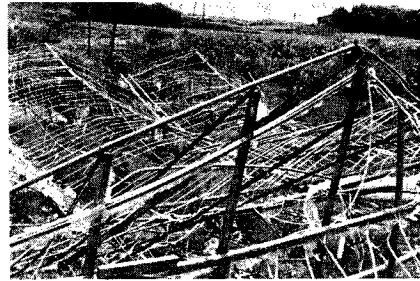
Photo. 4 Collapse of green houses with aluminum pipe frame, Gushikami, OKINAWA.

(d), 具志頭村——この村の後原(くしばる)が栽培用ビニールハウスに多数の被害があった。ビニールが飛ばされた上に外径 20mm のアルミパイプで作られた骨組が傾いたり全面的に倒壊していた (Photo. 4)。また 185cm×84cm のガラス窓の入った木製の比較的堅牢と思われる扉が破壊されたり、畜舎の切石積壁が転倒したり、スレート屋根が吹き飛ばされるなどの被害があった。

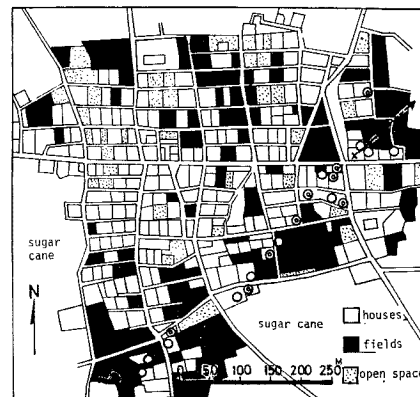
(e), 米須——この場所は沖縄本島南端で海岸より約 1km のところである。今回の被害のうち最も激しく、死者がでたのもこの地点である。被害の詳しい分布を Fig. 4 に示す。この図で◎印で示したのは畜舎、納屋などの非住家の全壊、ブロック壁の倒壊など比較的強度の被害であり、○印で示したのは屋根の一部損傷など比較的軽度の被害である。この被害の広がりには長さ 700m, 巾 30m 程度であった。このうちブロック

Fig. 4 Distribution of houses damaged by a tatsumaki at Komesu.

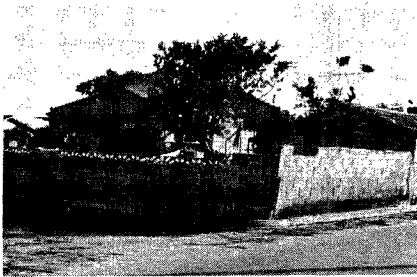
塀に亀裂の入った被害 (Photo. 5) から風速を推定した。この亀裂はブロック塀の隅角部に入っており、竜巻の進行方向に直角な塀に加わった風圧力によって、これと直交する塀に引張力が作用してブロックが裂けたと考えられる。コンクリートブロックの引張強度は $10\text{kg}/\text{cm}^2$ 、抗力係数を2.0として風速を求めると $80\text{m}/\text{sec}$ 程度の風は吹いていたものと思われる。

Photo. 5 Cracked concrete block fence, Komesu, OKINAWA.

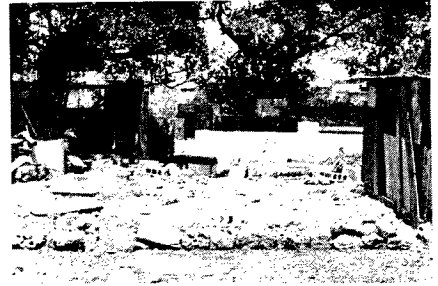
Photo. 6 Ruins of a blown-away house, Komesu, OKINAWA.

ここで注目されるのは Fig. 4 に×印で示した家屋である。この家屋は床面積 $4.8\text{m} \times 3.5\text{m}$ の木造で、推定重量は $2,300\text{kg}$ であるが、これが約 100m 吹き飛ばされ礎石のみが残されていた (Photo. 6)。落下地点での材木などの飛散状況から、この家屋はほぼ原形のまま持ち揚げられて吹き飛ばされて落下によって破壊したと考えられる。水平な風による揚力で持ち上げられるためには、揚力係数を $0.2 \sim 0.3$ として家屋の推定重量を 2300kg とすると、水平風速は $85 \sim 105\text{m}/\text{sec}$ 吹かねばならなくなり、これはブロック壁の亀裂からの推定風速にほぼ一致する。しかしこの竜巻の強風域の直径を 20m 程度に仮定すると、進行速度は $3 \sim 4\text{m}/\text{sec}$ と推定されているから、この竜巻の家屋への作用時間は $5 \sim 6\text{sec}$ 程度であり、揚力で家屋が持ち上げられるには多少短いようである。また家屋の粗雑さから持ち上げられる以前に相当な破損が起り壁板などが散乱するはずである。従って、この被害には揚力以外に静的な圧力差が作用していたのではないかと考えられる。いまこの家屋を高さ 2m の充実した直方体と考えると、家屋の屋根面と床面の間に 14mb 程度の気圧差が生じればよいことになる。この被害の場所は被害範囲の最後の位置であり、竜巻が地表面から離れようとしていたところである。従って、地上付近での圧力は上昇し始めていたと考えられるから、この程度の気圧の鉛直勾配があったと考えても不思議はない。ただこの家屋はそれほど密閉度の高いものではないから、充実した直方体と考えるには無理があり、この家屋に気圧勾配そのままの圧力差が作用したとは考えにくい。結局のところ、速度圧による揚力と、鉛直気圧勾配による静圧差の両方の作用で持ち上げられたと考えるのが順当なようである。

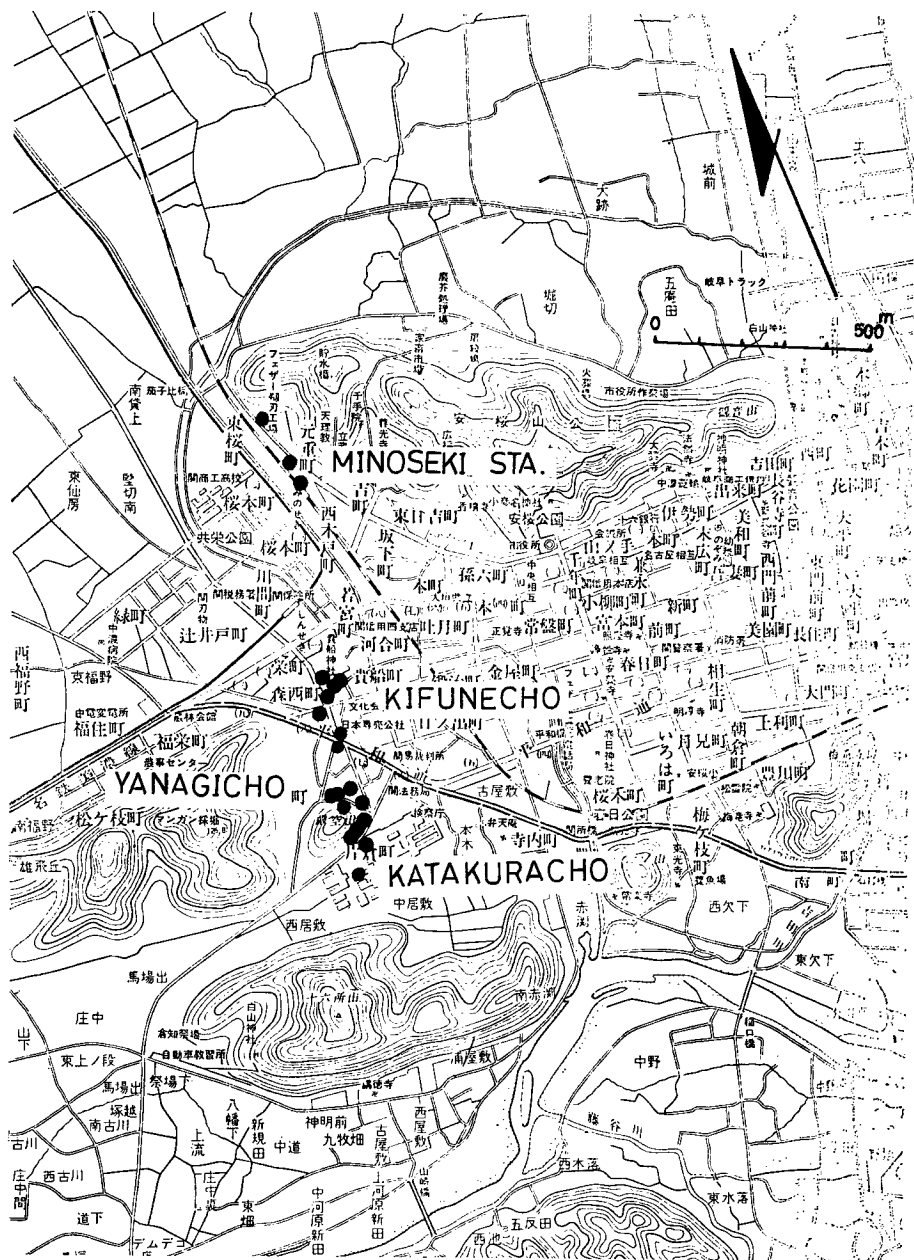
被害の分布は Fig. 6 に示すとおりである。被害の状況からは、この強風が竜巻であるという確証はなかったが、被害の幅がせいぜい 50m と狭いことや、目撃者の証言から、恐らく前線通過に伴う竜巻であろうと思われる。以下に町名別に被害を記述する。

Fig. 6 Distribution of structures damaged by a tsunami in Seki.

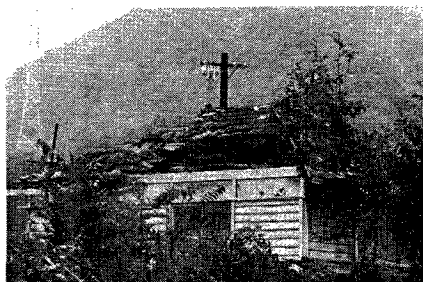
(a) 片倉町——片倉工業の現在使用していない工場の屋根 (Photo. 7) 及び片倉工業正門前の民家の屋根の瓦がめくれたり、テレビ用アンテナが曲がるなどの被害がみられた。この付近では強風とともに電線にシートがあたってショートし停電したが、その時刻は中部電力関営業所の記録から15時14分であり、発現時刻はこの時刻に間違いがないと思われる。

Photo. 7 Broken tiled roof of a 2-storeyed wooden factory, Katakura, SEKI.

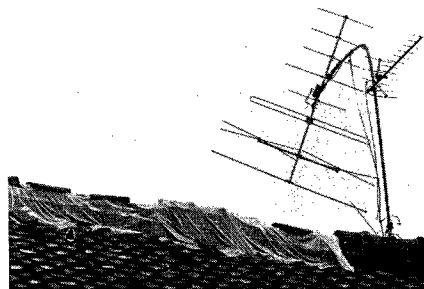
(b) 柳町——今回の被害の中で最もいちじるしく被害の集中している場所である。柳町の巖空山から平和通りのほとんどの民家、工場が被害を受けている。被害の内容は屋根、雨戸の損壊、テレビ用アンテナの曲り (Photo. 8) などである。平和通りに面した平和機工 k.k. のスレート屋根が相当に壊れていた (Photo. 9)。この付近の住民の証言によると、雨は普通程度に降っており空が暗くなると同時にゴーという音がして竜巻が襲ってきたらしい。家が持ち揚げられるような感じがしたとか、小石やごみが鳥が飛ぶように舞っていたという証言もあった。

Photo. 8 Bending television antenna on a house, Yanagi, SEKI.

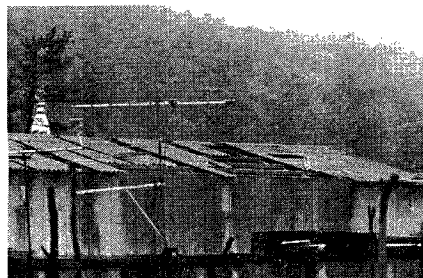
Photo. 9 Damage to slate roof of a factory, Yanagi, SEKI.

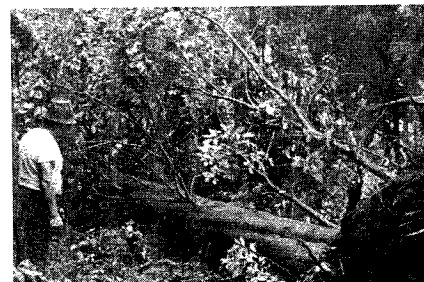
Photo. 10 Uprooted oak tree in Kifune Shrine area, Kifune, SEKI.

(c) 貴船町——貴船神社周辺に被害が生じている。広告用のポールが曲ったり、工場のスレート屋根が壊れたりしている。貴船神社前の車庫が倒れた軽自動車が飛ばされた。また神社の境内では国旗掲揚用のポールが継ぎ目で折れたり、檜の木が数本倒れていた (Photo. 10)。

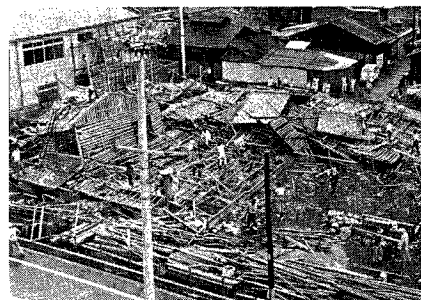
1972年8月14日14時45分ごろ京都市の南区の一画を強風が襲い、新築中の木造二階建家屋10戸が次々に倒れ全壊した (Photo. 11)。これらの住宅は瓦を葺く作業が終った状態で壁塗りの作業にかかる前であり、水平風向の力には比較的弱い状態であった。目撃者の話によると、将棋倒しのように南の端の家屋から瞬時のうちに倒れたということである。またこの事故に遅れること5分、14時50分ごろ下京区のビル街にある8階建ビル(高さ20m)の屋上にあったビア・ガーデンのテント(面積4m×10m)が南からの強風にあおられて、フレームと基礎の重錘が吹き飛ばされて約30m北側に離れた民家の屋根を壊し室内に突き出した

Photo. 11 Collapse of ten wooden houses in construction, KYOTO (by the courtesy of the Kyoto Shimbun).

今回の3つの severe local storm による建造物の被害のうち、特に壊滅的な被害を受けたものはすべて基準以上の強度をもっていなかったといえる。すなわち、沖縄でのものは標準以下に粗雑な木造家屋、トタン葺きに類するものがほとんどであり、関での被害は老朽化したものに多く、京都での被害は仮設建造物や建築中のものであった。従って壊れるべくして破壊したという側面もあるが、早急に改善しなければならない点に関する幾つかの示唆を与えていると思われる。まず第1に標準以下の強度しか持っていない建造物はできるだけ早急に建て直すべきである。沖縄では過去被害の教訓から鉄筋コンクリート造の建物が奨励されており現実に建てられてはいるがまだまだ不十分である。もちろんこのような対策は理想的であり、現実にはいろいろな障害があって実施できない。そのような場合にも、支線を張って強化するなり、基礎あるいは地面と家屋との間の付着をより堅牢にすることはそんな難しいことではないから是非やるべきである。また仮設建物に関しても、基礎の重量を増すなり床面あるいは地面との締め付けを強化すべきであり、現に今回のピアガーデンでの被害も容易に避けることができたと思われる。建設中の建造物には作業終了後ネットでおおうなどして、もしも突然の強風で破壊しても飛散物の散乱を防ぐというような手段も有効であろうと思われる。建設中の鉄骨構造物や足場が風で倒壊したというような事故もあることから、仮設建造物や建設過程の建造物に対する安全規準や現場管理なども考え直す必要がありそうである。

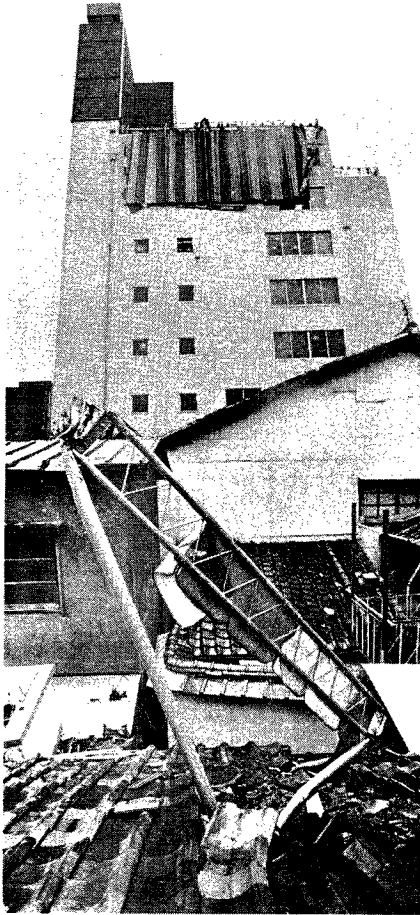
Photo. 12 Tent frame blown-away from the top of a 8-streedy building, KYOTO (by the courtesy of the Kyoto Shimbun).

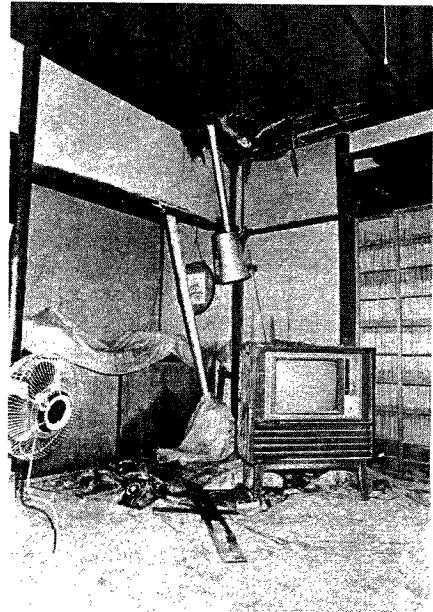
Photo. 13 Tentframe breaking the roof and ceiling of a house, KYOTO (by the courtesy of the Kyoto Shimbun).
