台風 7513 号による八丈島の建造物の被害について

ON THE STRUCTURAL DAMAGES CAUSED BY THE TYPHOON 7513

By *Hatsuo ISHIZAKI, Junji KATSURA, Yuzo YOSHIKAWA*
and *Hiromasa KAWAI*

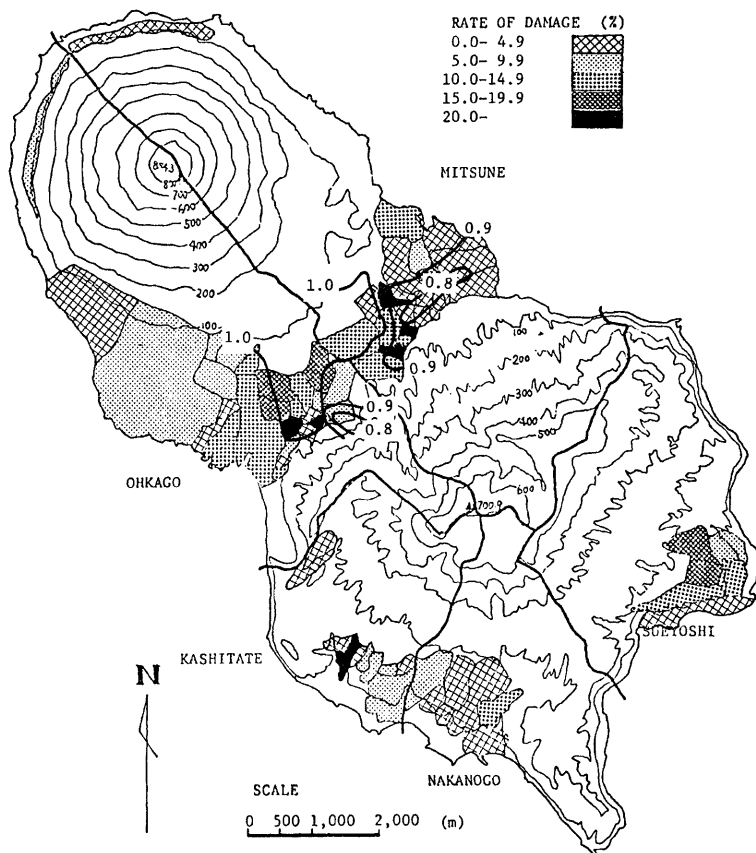
Fig. 4. Distribution of damage rate for collapse of houses.

地形による被害分布の差を更に詳しくみるために、各地区の部落ごとの全壊率の分布を Fig. 4 に示した。

これによると、全壊率の分布は一様ではなく極めて複雑な様子を示している。特に2つの山の谷間の大賀郷・三根地区における被害分布は複雑で、被害の少ない部落に隣接して被害の多い部落があるなど、必ずしも地理的に連続した被害分布を示さない。Fig. 4の実線は藤谷による風洞実験結果を示したものである。実験時の風向は南西で、図中の数字は基準風速に対する50m付近における最大瞬間風速(平均風速に乱れ強さの3倍を加えたもので代用した。)の比を示している。風洞実験結果と全壊率の分布とはよく対応している部分もあるが、全く逆の傾向を示しているところもある。また風洞実験結果は当然のことながら全壊率の分布にみられる地理的な不連続性を示さない。なおこの図に示さなかった他の風向(南及び西)の場合の風洞実験結果と全壊率の分布との対応は、南西の場合より悪かった。このように必ずしも風洞実験結果と全壊率の分布が良い対応を示さず、全壊率の分布に地理的不連続性があったのは、風洞実験では再現できない状況、即ちスケールの小さな地形等が被害に影響を及ぼしていると考えられる。

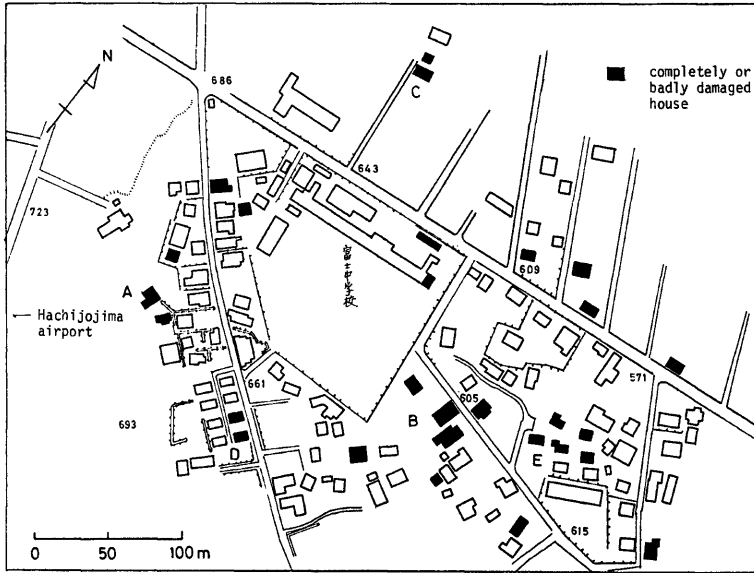
Fig. 5. Distribution of damaged houses in Mitsune area.

このようなスケールの小さな地形及び周辺の建物との関係をみるために各部落の家屋の被害分布を調べた。この一例を Fig. 5 に示す。この図は三根地区の富士見・新田部落における住家の被害分布を示したものであり、黒くぬってある部分が全壊及び半壊した住家である。この地域は八丈島飛行場の東側にあたり、東へ向かってしだいに低くなっている。これによると、このような狭い地域内でも家屋の被害分布はかなり複雑

- (1) 地理的に見て風当りの強いところ。例えば被害家屋の風上側に遮蔽物が何もない場合 (Fig. 5 地点 A, C), 平屋建の多いところに2階建家屋が建っている場合、傾斜地や周囲より高い敷地や丘の上に建っている場合等がこれにあたる。

- (2) 他の建物や地形によって生じる強い渦の領域にあたるどころ。例えば Fig. 5 の地点 E のように風上側に2階建の鉄筋コンクリート造の建物がある場合、そのすぐ後の1列目の住家にはほとんど被害がなく、少し離れた2列目の住家が最も大きい被害を受け、更に離れた3列目の住家も被害を受けた。なおこれらの住家は全部同じ大きさで構造をもつ町営住宅である。
- (3) 建物相互の干渉によって単独で建っている場合より大きな風力を受ける場合。例えば Fig. 5 地点 D のように同じ形の建物が数軒並んでいて、その中の一部が極めて大きな被害を受け他の家の被害がほとんどなかった。

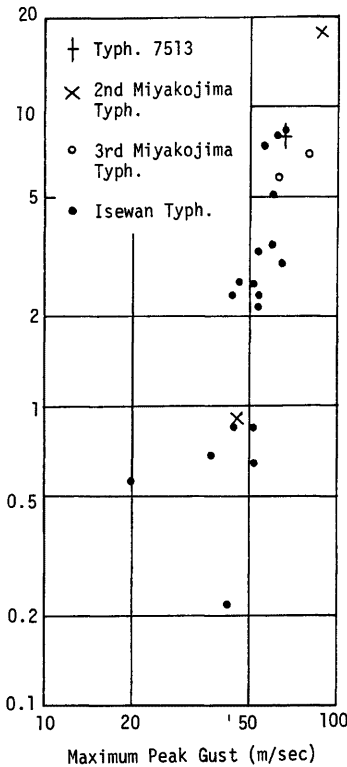
Fig. 6. Relationship between damage rate for collapse of houses and maximum peak gust.

しかし第2、第3宮古島台風、伊勢湾台風及び今回の台風による住家の全壊率と最大瞬間風速との関係（一説には全壊率は最大瞬間風速の5乗に比例するといわれている。）を示した Fig. 6 によると、今回の台風による八丈島の住家の全壊率はそれ程異常なものではないことがわかる。従って八丈島の住家が他の地域（例えば宮古島）の住家と比べ、特にその耐風性能が劣っているとはいえない。

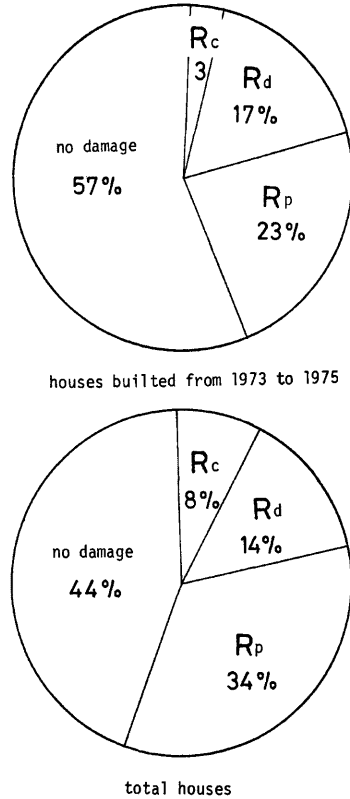
Fig. 7. Comparison of damage rates of houses.

この節のはじめの部分で八丈島における木造の住家の特徴を述べ、その中で昔からの民家の方が最近の家より防風対策を施してあることを述べた。最近の家の耐風性能を調べるために昭和48年から50年の間に建てられた木造の住家の被害と、全住家の被害を比較して Fig. 7 に示した。これによれば、全壊率は最近の住家の方がかなり小さいが、全半壊率は同じである。家屋の老朽化による耐力の低下を考えると、やはりこの結果からも最近の住家の耐風性能が劣ると言えるかも知れない。

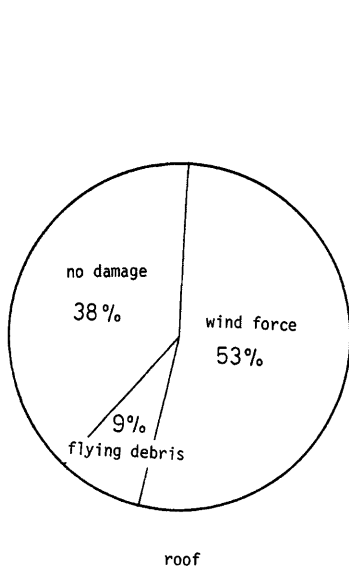
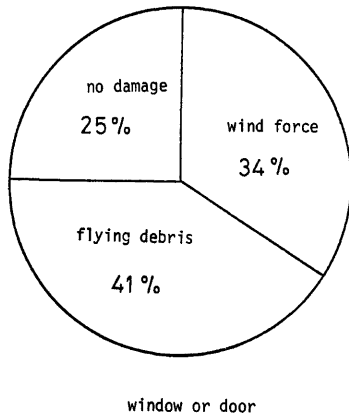
Fig. 9. Causes of damages of roofs and windows.

屋根や窓の被害が、風力によってもたらされたのか(一次被害)それとも飛散物によるものか(二次被害)を調べたのがFig. 9である。屋根の場合、風力による被害が圧倒的で二次被害は一次被害の2割にすぎない。一方窓、戸や外壁の場合、一次被害と二次被害はほぼ半々程度であった。従って窓や戸の場合、飛散物からの破壊を防ぐために、板を打ちつけたり、雨戸を締めたりすることは有効であり、調査した住家のうちで大被害の家等を除けば、そのような対策を施した部分の被害は比較的小さかった。

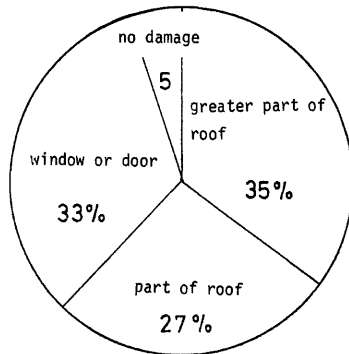
Fig. 8. Damaged parts of house.

最初に、台風によって住家のどの部分にどのような被害が生じたかについて述べる。Fig. 8は住家の各部分の被害率を示したものである。これによると調査した住家の殆んどが何等かの被害を受けたことがわかる。またそのうちの62%の家が屋根に被害を受け、屋根が半分以上吹き飛んだ家が32%もあった。屋根の被害は3節でも述べたように、小屋組を吹き飛ばされたものから、野地板、トタンがはがれて飛んだものまでいろいろであった。また破壊した場所も、風上側が破壊した家、風下側が破壊した家等様々であったが、切妻の屋根の場合総じて風下側が破壊していた家が多かった。また家に付属して建てられた物置やベランダ等は大きな被害を受けているものが多かった。

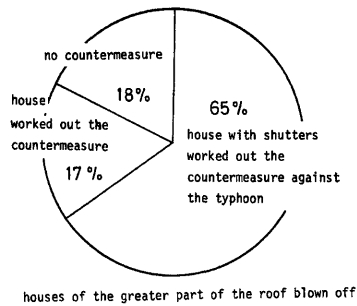
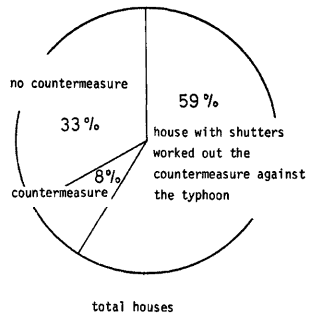
Fig. 10. Countermeasures against the typhoon.

最後に雨戸等の防風対策と大被害の関係について述べる。Fig. 10は雨戸を持っていた住家がどの位あったか、台風時に防風対策をした家がどの位あったかを、調査した全住家と屋根に大被害を受けた住家とに分けて示したものである。これによると、約60%の家が雨戸を持ち、約70%の家が窓に板を打ちつけたり、家を縄でしる等の防風対策をしていた。しかし台風の進行速度が速く、防風対策をし始めたのは16時頃の風がかなり強く吹き始めた後の家が多く、十分な対策が出来たかどうかは疑問である。またFig. 9の屋根に大被害を受けた住家の方は、防風対策を施した家が80%以上もあり、被害の軽かった家よりも大きいという意外な結果となった。大被害の家の方が被害の小さかった家に比べて必ずしも構造が弱いとは言えない。従って雨戸を締めたり、窓や戸に板を打ちつけるといった応急的な防風対策ではこのような被害を防ぐことができないと考えられ、構造体自体の耐風性能を改善することが必要であると考えられる。

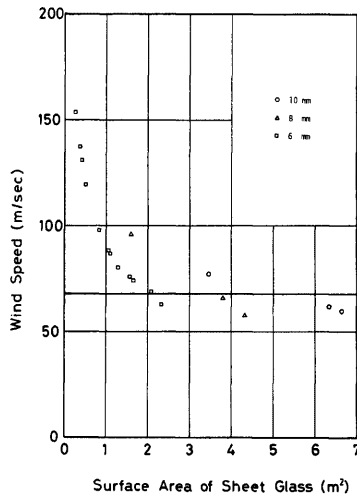
Fig. 11. Relation between surface area of sheet glass and wind speed for breakage.

八丈島国際観光ホテルの破壊した板ガラスについて、載荷時間 $T = 1 \text{sec}$ 、強度係数 $f = 0.5$ (破壊確率は1%)、風力係数を1.0を仮定して、板ガラスの破壊風速を求め Fig. 11 に示した。面積の小さい板ガラス程破壊風速が大きくなる傾向にあるが、これは同一の建物で窓の面積の大小にかかわらずある程度統一した

厚さの板ガラスを用いるためである。図中の横線は、八丈島測候所で観測された最大瞬間風速を示している。

2m²以上の面積をもつ板ガラスの破壊風速（破壊確率1%）は、そのほとんどが最大瞬間風速値以下となった。ガラスの強度はバラツキが大きく、また調査したガラスの受けた風圧が必ずしも測候所で観測された最大瞬間風速に対応する値ではないかも知れないが、2m²以上の板ガラスについては風圧力によって破壊されたものもあったと考えられる。一方2m²以下の板ガラスの大部分は、飛散物及びサッシの変形によって破壊したと考えられる。
