高知県繁藤地区の大規模崩壊について (その1)

—崩壊地の地盤構造の特徴—

A LARGE-SCALE LANDSLIDE AT SHIGETO, KOCHI PREFECTURE

—Part 1. CHARACTERISTICS OF GROUND STRUCTURE ON THE LANDSLIDE—

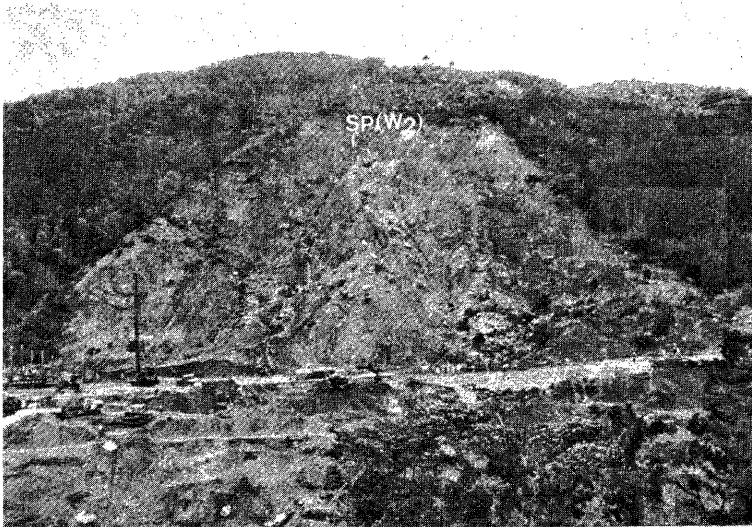
Photo. 1. A general view of the landslide area. SP: the main spring of discharge (W_2).

崩壊面を観察した結果次のような点が明らかになった。崩壊斜面に向って、中央部よりやや左側部は凹状になっており、上部にある湧水点より湧出する水が溝状に流下していた（Photo. 1及びPhoto. 2参照）。斜面中央部には凸型の基岩が残されていた。崩壊斜面内の湧水は斜面に向って左側部に2ヶ所、右側部に5ヶ所あったが、特に右側部には、露出している基岩中の小クラックから、少量の地下水がしみ出している所が無数に認められた。中央部やや左側上部の湧水点で湧出量が最も多く認められた。Photo. 1およびPhoto. 2中で、白くみえるのが湧出水が流下しているところで、SPが湧水点である。この湧出水の流下する溝状部分が、崩壊斜面中で最も深く削られており、斜面長も長い。また、第1次崩壊の発生場所は、この溝状の

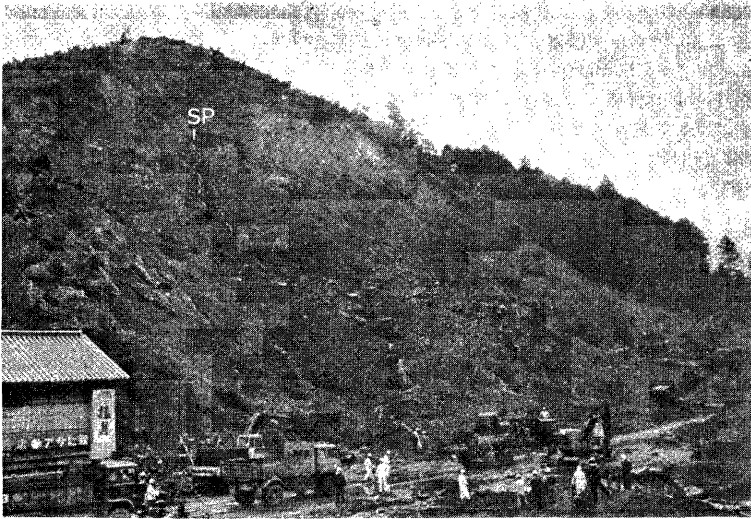
Photo. 2. A close up of the landslide area and the position of the main spring (SP) in the slope.

斜面下部にあたり、今回の斜面崩壊発生において重要な部分と考えられる。湧水点 SP は崩壊後においても、絶えまなく湧水しており、湧水状況は降雨に相関的な応答を示していた。冬期になると湧水量はきわめて少なくなるが全く無くなることはない。

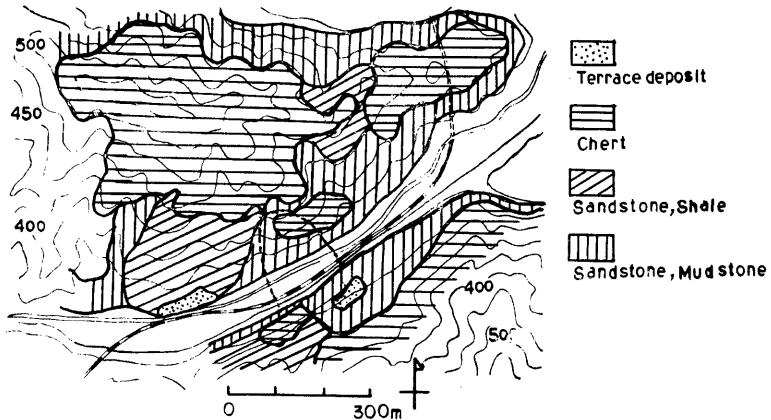
Fig. 3. (a) Geological map of the Shigeto landslide area and its environs.

崩壊が発生した繁藤地区とその周辺部一帯の地質に関する調査結果は河合²⁾によって詳しく報告されており、崩壊発生に関する地質上の問題点が指摘されている。それらも参考にして、今回の崩壊地を中心に調査を行なった結果を Fig. 3 (a), (b), (c) に示した。崩壊地周辺部一帯は秩父帯に属し、地層の状態は変成作用をうけて変質、脆弱化しており、古い時代の断層が多く観察される。崩壊斜面が形成した山腹は、最上部にチャートがキャップ・ロック状のっており、その下部に砂岩、頁岩、泥岩等の互層が分布している。地層面は過去の地殻運動と変成作用をうけて複雑に乱れていて一定していない。また、片理面がかなり顕著に発達していて、風化に対する抵抗力が少ないことが、崩壊斜面内における地山の状態をみても判る。

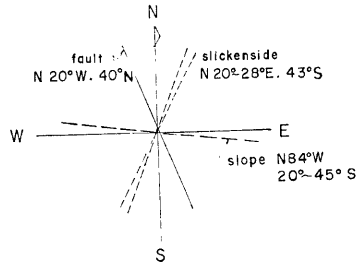
Fig. 3 (c). Strike and dip of the fault in the landslide area.

崩壊斜面内の観察によると断層破砕帯が存在しており、その規模、位置、状態から考えてみて、今回の崩壊発生に対して、きわめて重要な関係にあるので、詳しい調査を実施した。踏査によって判明した点について述べると、著しく地質が変質している断層破砕帯は、斜面内において約 8~12m の幅をもっている。断層面で測定した走向、傾斜は、N 20° W, 40°N となっており、斜面との関係は Fig. 3 (c) に示したように深い角度で交じわっている。崩壊斜面内における断層破砕帯の状況を Photo. 3 に、断層面の状況を Photo. 4 に示した。断層面には粘性土を挟在しており、幅約 80cm のところがあり、付近に湧水点が認められる (SP 地点)。この湧水点は今回の崩壊直後において最大の湧水量を示し、その後の長期観測において量的に増減変化は示すが、渇水期においても全く湧水が止まることはなかった。

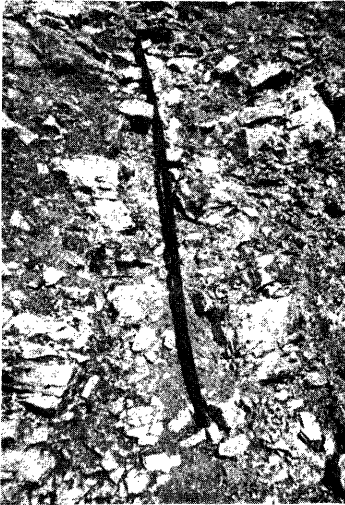
Photo. 5. Weathered chert in the landslide area.

崩壊斜面内で、中央部の向って右上の場所に分布しているチャートは、断層に近い位置では圧砕されて、**Photo. 5** に示したように割れ目の多い状態になっている。断層から遠ざかるにつれて、割れ目の間隔が広くなり、約 1~2m となっている状態が観察される。

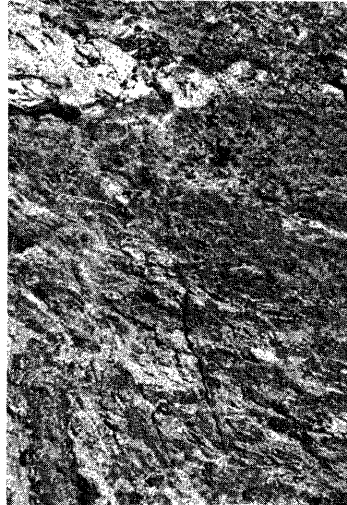
Photo. 6. Shale and the broken chert in the fracture zone at west side from the fault.

断層破砕帯内では、**Photo. 6** に認められるように、場所によっては、チャートの礫（径約 0.8~1.2m）をまき込んでいる。しかし、マトリックスとなっている砂岩、泥岩等（やや凝灰質を帯びている）の互層は圧砕をうけており、部分的に粘土化しているところもある。断層破砕帯は崩壊斜面のほぼ中央上部に存在するが、斜面に向って左側（西側）に離れると、岩石の圧砕が減少し、**Photo. 7** に示したように岩質状を呈するようになる。しかし、写真にみられるように、2~3cm 幅の小クラックが無数に認められる。

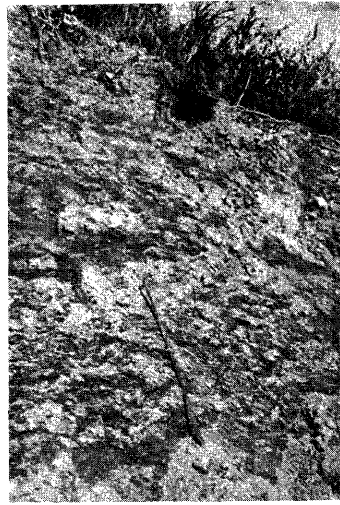
Photo. 8. A upper soil layer on the east side area of the landslide.

以上は基岩内において観察される状態であるが、崩壊斜面側部で観察される表土の状況を **Photo. 8** に示した。**Photo. 8** は崩壊斜面の向って右側上部にみられる表土層の露頭であるが、表土約 1m はクリープの痕跡が認められる崩土層である。その下部には風化のすすんだ軟弱な土層が形成している。土層の構造は次第に深くなるにつれて、褶曲作用をこうむった地層パターンが幾分認められるが、風化作用によって連続状態は明瞭でない。

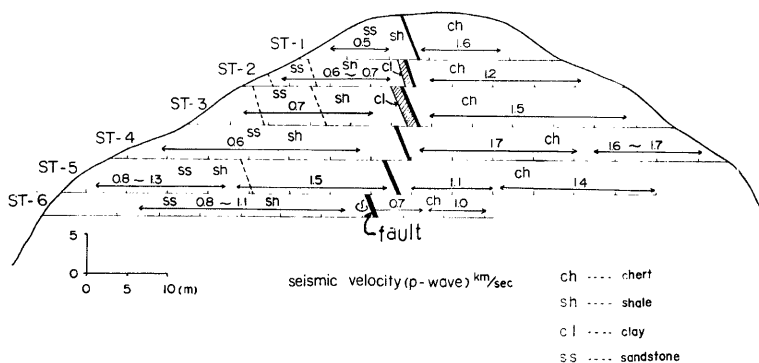
Fig. 4. Distribution of the seismic velocity (P-wave) on the ground surface in the landslide area.

に切り取られたテラス部分に、探査線を6本設定して測定した。使用した機器は応用地質調査事務所社製のPS-5型サイスマロググラフである。換振器を1m間隔に配列し、木製カケヤによって起振点を打撃して、ピジグラフに波形記録として測定し、各場所におけるP波速度を調べた。Fig. 4にP波速度の計測結果を示した。Fig. 4によるとチャート(chert)の分布する部分がP波速度が速く、最も速いところで1.7km/secとなっている。砂岩(sandstone)、頁岩(shale)の互層分布する部分ではP波速度が遅く、最も遅いところで0.5km/secとなっている。これらの結果は、それぞれの岩石が新鮮な状態時に示す固有の弾性波速度ではなく、基盤といえどもきわめて風化が進んだ状態における弾性波速度を表わしている。肉眼観察により、チャートは大割れ(約1m)の礫になっており、多くのクラックが発生している。砂岩、頁岩の互層する部分は礫状化における割れが著しく細かくなっている。

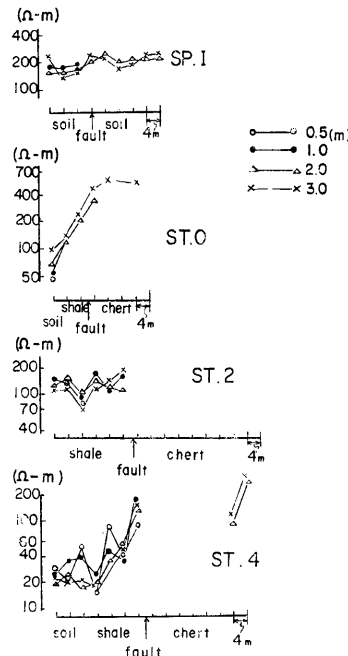
Fig. 6. Apparent resistivity for different electrode spacing in resistivity prospecting.

電気探査は水平探査法によって、地盤の比抵抗分布を調べた。測点を4m間隔に設け、各測点において電極間距離を0.5, 1.0, 2.0, 3.0の4通りに配置し測定した。使用した測定器は横河電機社製のMODEL 3244型大地比抵抗測定器である。測線はFig. 5に示したように、崩壊斜面内の階段エステップに対し平行状に設定した。ST. 2, ST. 4は崩壊斜面内で、上部より2段目、4段目にそれぞれ設定した。これらの測線は、崩壊斜面内で確認された断層(fault)を中心に挟むように決めたものであるが、SP. 1, ST. 0は断層の延長が推定される位置を中心として設定した。測定結果をFig. 6に示した。探査による特徴は測線SP. 1の崩壊斜面外では表土が載って電極間距離2.0, 3.0mでは全測点9点において200Ω-m前後となっている(断層付近で少し低い)。しかし、測線ST. 2, ST. 4ではチャートの分布するところで、きわめて比抵抗値が高くなっており、使用した測定器の最大測定範囲(300Ω)を超えてしまう。したがって、地下3m位までの表層にはクラック中に水の存在は考えられない。断層を境界として斜面に向かって左側の部分には砂岩、頁岩が互層しているが、きわめて変成、風化の作用を被っており比抵抗値が15~110Ω-mと低く、軟弱な地盤構成であることが推定される。地盤中の含水は、チャート分布帯に比較して多いことを示している。

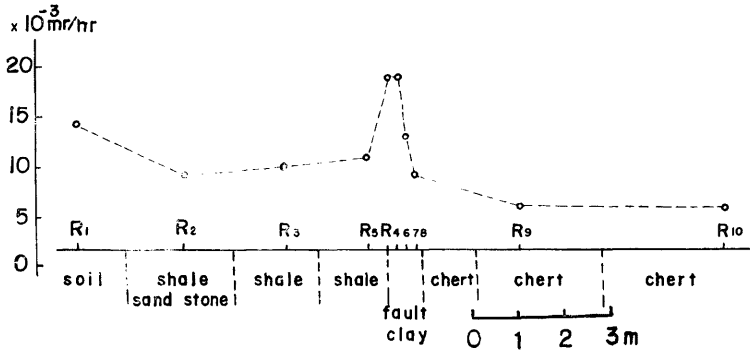
Fig. 7. Results of the natural radioactivity survey on the near fault.

自然放射能探査はFig. 5に示した位置でおこなった。測線は崩壊斜面内で最も断層が明瞭に認められる位置を通るように設定した。使用した測定器は日本無線医理学研究所社製のGMサーベイ・メーター-Aloka TGS-101 C型で、記録は東亜電波社製のペンレコーダーに波形記録としてとった。測定結果をFig. 7に示した。測定値は断層の部分で得られたものが高くなっており約 20×10^{-3} mR/hrであった。これは頁岩の分布する場所の約2倍の値であり、チャートの分布する場所の約3倍強の値である。断層の存在する位置で測定値が高いということは、自然放射能が地下深部より放出される場合に断層部分が通路となっていると考えられる。今回の崩壊斜面内における断層面付近に

において測定値のきわめて高い結果は、この断層が深い地下部分に連続しているものと推定される。この測線の位置において、断層破砕帯は幅約 8m となっているが、測定値の高く検出される位置はきわめて幅が狭く、わずか 20cm 離れた R₄, R₆ 地点のみである。R₆ 地点から 20cm 離れた R₇ 地点においては約 7×10^{-3} mR/hr の値だけ R₅ の値より低く、さらに 20cm 離れた R₈ 地点での値は約 10×10^{-3} mR/hr も低く検出された。自然放射能の測定は崩壊斜面内において実施したのみで、周辺地域における実測値と断層破砕帯の部分とを比較できない。しかし、波形記録の振幅からみて、R₄, R₆ 地点の高い測定値がノイズなどの影響によるものでないことはあきらかである。

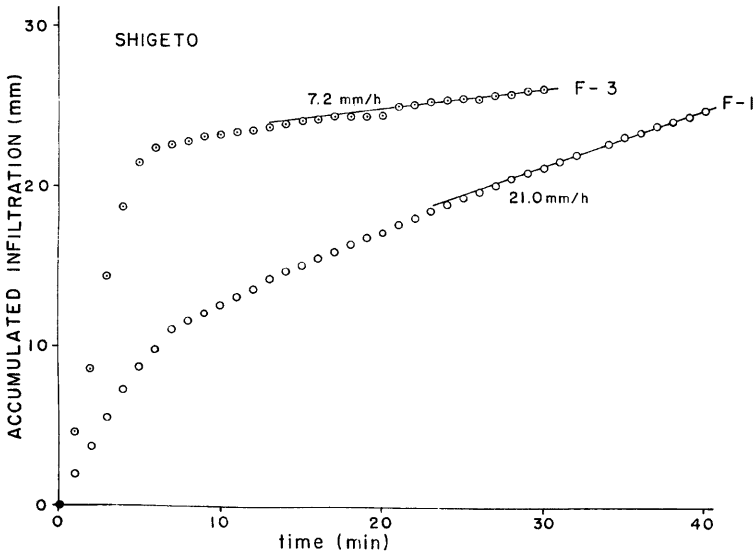
Fig. 8. Results of the infiltration test on the rocky ground surface.

崩壊斜面の内外地点において地表の浸透能を測定した。使用した測定器はマスグレープ型浸透計で限界測定範囲が最大 $150\text{mm}/\text{hr}$ のものである。**Fig. 8** に測定結果を示した。崩壊斜面内の断層破砕帯中粘板岩質の位置で測定したものを F-1, 断層面に挟在している粘性土の位置で測定したものを F-3 で示した。この2地点における浸透能は低いものであるが、その他、崩壊地内および周辺部において測定した結果は、使用

した浸透計の 150mm/hr という測定限界を越える高い浸透能を示すために計測できなかった。断層面の粘性土の浸透能では 7.2mm/hr ときわめて低く、難透水性となっている。

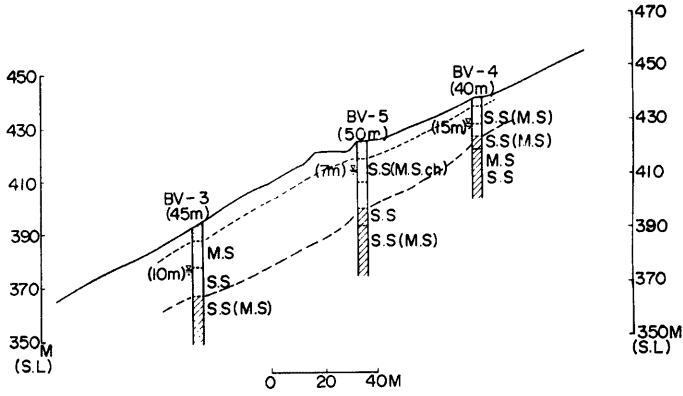
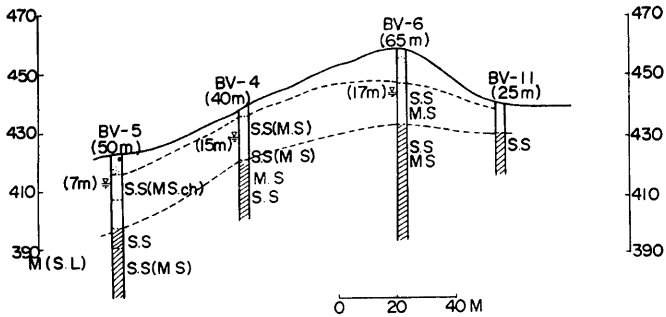
崩壊発生前に斜面を構成していた表層は崩土となって滑落したので、その構成状態を推定するために、崩壊斜面周辺部に高知県によって施工されたボーリング調査資料⁴⁾を参考にして、地下構造を検討してみた。Fig. 9 (a), (b) に示した断面図はボーリング資料を整理したもので、崩壊斜面の向って左上部の場所である。ボーリング孔 BV-4, BV-5 は崩壊斜面内で確認された断層破砕帯の延長方向にあたる部分である。地下構造はボーリングコアの観察記録から3層に分類することができ、第1層(表土層)、第2層(強風化層)、第3層(弱風化層)となっている。各ボーリング孔における地下水位は、通常第2層中に形成しているが、降雨によって水位上昇が激しく、各孔の最大変動幅を図中にカッコ内に示した。尾根にある BV-6 においては実に水位変動幅が 17m もあるなど、崩壊斜面周辺部における地下水面の変動幅がきわめて激しいことがわかる。Fig. 9 (a), (b) の断面図および、崩壊斜面内の削はく部の状況から考えてみて、斜面の向って左側では第2層の強風化層中にスベリ面が形成し、右側部では第2層と第3層の境界にスベリ面が形成したと推定できる。
