台風 7709 号による沖永良部島の被害について

ON THE STRUCTURAL DAMAGES ON OKINOERABU ISLAND CAUSED BY THE TYPHOON 7709

By *Hatsuo* ISHIZAKI and *Yoshihito* TANIKE

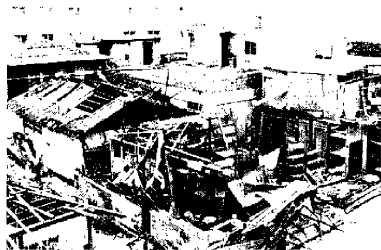
Photo. 2, 3 に和泊町和泊の住家被害を示す。このように全壊している住家の多くは木造で、屋根は波形トタンが多かった。又、最近建てられたと思う新しい家屋が目立っていた。Photo. 4 は、知名町知名の被害。右側に写っている鉄筋コンクリート造の住家は、ほとんど被害を受けていないが、左側の木造はほぼ全壊している。Photo. 5 は、知名より少し内陸部に入った黒貫の被害であり、柱・梁の主体構造のみが残っている。Photo. 6 は、知名町瀬利党の被害。屋根のトタン板と小屋組みとの接合も野地板を省略しているものが多く強固でなかった。こういう場合、屋根葺材のトタンと一緒に天井も吹き飛ばされている。

Photo. 2. Completely destroyed houses in Watomari.

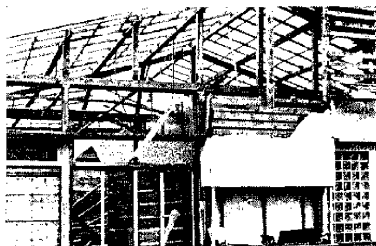
Photo. 3. A completely damaged house in Watomari.

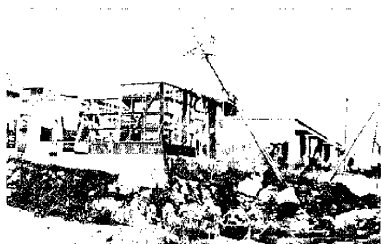
Photo. 4. Completely destroyed houses in China.

木造以外の鉄筋コンクリート造及び鉄筋コンクリートとブロックとの組合せ造の住家では、主体構造にはほとんど被害がなく、風圧又は飛来物によるガラスの破損やそれに伴う室内の家具等に被害が出ている程度であった。(Photo. 4, 11)

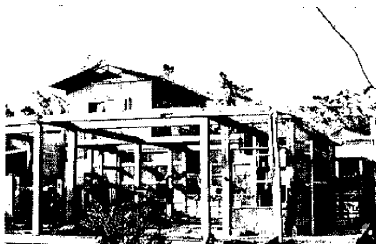
Photo. 5. A completely damaged house in Kuranuki.

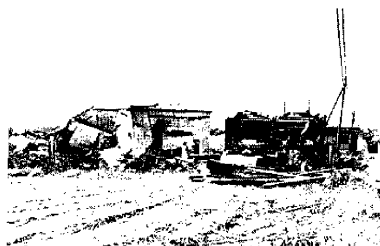
Photo. 7 は、南西諸島特有の貫工法の一例。横力に抵抗する材として、筋かきを入れているものがほとんどなく、代わりに柱に貫を通してくさびで締めて、柱と貫によるラーメン構造を形成している。しかし、この工法は、くさびが締まっていない場合は耐力に疑問があるので一般の住家ではあまり用いられていない。Photo. 8, 9 は、全壊した住家の柱・梁接合部をクローズアップして写している。柱・梁をつなぐほぞも浅く、ほぞの高さ 1~4 cm 程度であった。そのため梁と柱の結合が不十分となり崩壊した。Photo. 10 は、壁面が 15cm 厚のブロック、小屋組みが木造の組合せ構造の一例。ブロック壁は、風圧で折れ曲り、屋根全体は、壁

Photo. 10. Damage to a concrete block house.

面との接合が不十分なため風圧で持ち上がり、後方へ吹き飛ばされている。

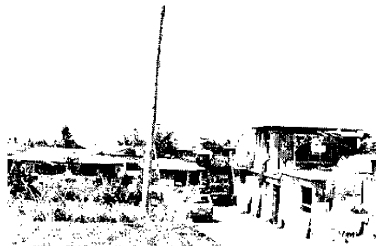
Photo. 11. Reinforced concrete block constructions.

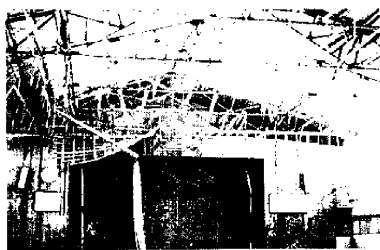
和泊中学校の体育館の被害(Photo. 12, 13)……主体構造は、桁行33m スパン18mの鉄筋コンクリート造であり、小屋組みは山型鋼により組んだキングポストトラスで、トラス間隔は3.65mである。屋根葺きは、山型鋼の上に木製の母屋を載せ、それに直接長尺鉄板瓦棒を打ちつけており、野地板は省いてあった。天井は厚さ7mmの吸音石膏ボードで覆っていた。鉄筋コンクリートの主体構造部及び鉄骨小屋組みは、ほとんど被害はなかったが、屋根の長尺鉄板の大半はめくれ上がるか、吹き飛ばされるかしていた。又、ガラス(2mm厚)のほとんどが破損しており、天井を覆っていた石膏ボードが、すべて落ちていた。長尺鉄板が破損した原因としては、(1)鉄板と母屋との接合が不完全であった。(2)母屋と山型鋼との接合が不完全であった。(3)母屋自体が木製であるため、強風時の風圧に抵抗するだけの強度がなかった。等が考えられる。そのため、今後木製の母屋の代りに山型鋼やチャンネル等の鉄骨部材を用い、剛性を高めるとともに、部材間の接合を強固にする必要があると思われる。ガラスの破損に関しては、3・4節で述べているので省略する。

Photo. 13. Roof failures of Watomari junior high school.

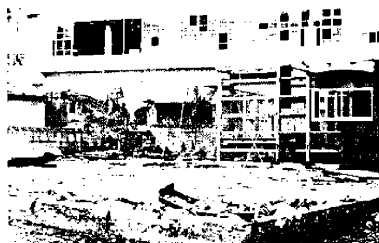
和泊町立体育館の被害(Photo. 14, 15)……この体育館は、鉄骨鉄筋コンクリート2階建てで、52年3月に建てられたばかりであった。Photo. 14に見られる窓は、東側の海に面しており半分以上のガラスが破損していた。この窓の基本ユニットは巾168cm×高さ301cmであり、16ユニットから成立っている。そのうち、4ユニットがサッシュごと室内に吹き飛ばされていた。これは、サッ

Photo. 14. Damage to the gym. in Watomari.

シュ自体に風圧に抵抗するだけの剛性がなかったか、あるいは窓枠と壁を接着さす際の施工が悪かったためかと思われる。窓ガラスの破損により、風が館内に入りこみ、風圧で天井が持ち上げられ、天井面に貼っていた石膏ボードが散乱していた。

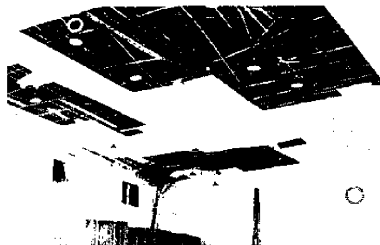
Photo. 15. Failure of the ceiling.

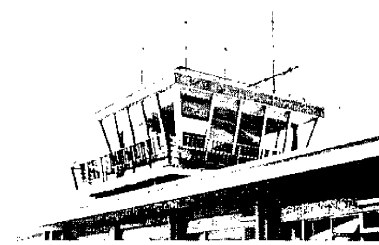
Photo. 16. Damage to the control tower in Okinocrabu.

空港のターミナルの被害 (Photo. 16)……島の北東部にあるこのビルの屋上に測候所の風速計が立っていたが、風速 60.4m/sec を記録していた直後に倒れた。又、8mm の普通ガラスが一枚破損していたが、これは小石が室内に散乱していたことから飛来物による破損であると思われる。

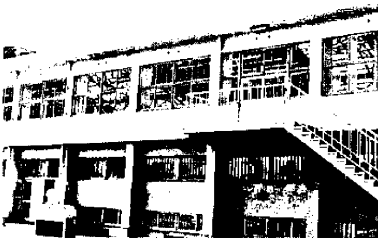
ガラスの被害……ガラスの破損については、次の5つの原因が考えられる。1). サッシュからガラスがはずれて壊れた。2). 窓ガラスが風圧で壊れた。3). 窓ガラスに物があたって壊れた。4). 窓枠、サッシュの変形により壊れた。5). 窓枠が外れた。和泊中学校の体育館のガラスの被害を Photo. 17 に示す。この場合、窓枠及びサッシュが木製でコーティング材がないため、強風時ガラスが揺れ、1). の原因で破損した。Photo. 18 に田皆岬にある休憩所の被害を示す。窓枠がアルミサッシュでコーティング材のある場合、多くは 2), 3), の原因で破損していた。Photo. 19, 20 に和泊町立体育館の被害を示す。体育館のように窓面積が大きくなると、4), 5), の原因の破損が見られた。窓ガラスが破損すると、室内に入りこんだ強風により、木造の住家では、屋根や天井が持ち上げられ全壊につながるし、鉄筋コンクリート造の建物では、室内の家具や天井のボード等に甚大な被害をもたらす。そのため、頑丈な雨戸やシャッターを設け、飛来物による破損を防ぎ、窓面積が大きくなった場合窓ガラス自体の強度に加え、窓枠の剛性を強くする必要がある。

Photo. 17. Damage to glass panes of Watomari junior high school.

和泊中学校の場合 $a=74 \text{ cm}$, $b=87 \text{ cm}$, $h=0.4 \text{ cm}$ を代入すると、 V は約 70 m/sec となる。

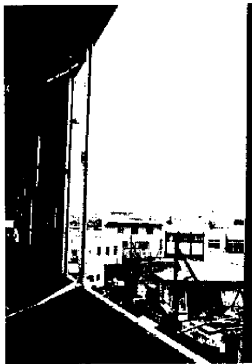
Photo. 19. Damage to glass panes of the gym.

和泊の町立体育館の場合 $a=89 \text{ cm}$, $b=110 \text{ cm}$, $h=0.6 \text{ cm}$ を上式に代入すると、 V は約 84 m/sec となる。

窓ガラスの耐風性については、頑丈な雨戸やシャッターを備え、飛来物によるガラス自体の破損を防いであり、窓面積が大きくなった場合、窓ガラス自体の強度に加えて窓枠の剛性を強化することが重要である。

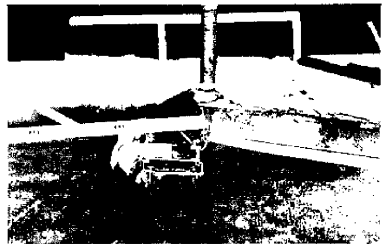
Photo. 20. Damage to the window frame.

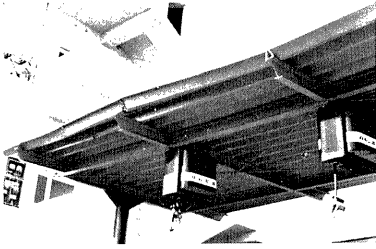
Photo. 21. Roof failure due to uplift.

折板屋根の被害…… **Photo. 21, 22** に知名町にあったガソリンスタンドの折板屋根の被害を示す。 **Photo. 21** に示す折板を受けている交叉ばり (H型钢) は同一面内にあり、はりの面外座屈を防ぐためのタイバーも取り付けてあった。そのため、けらば付近で風の吹き上げにより、折板がはりから浮き上がっていたが、構造体自体には被害はなかった。 **Photo. 22** に示す交叉ばり (チャンネル) は、同一面内になく、ボルトにより接合されており、座屈止めのタイバーもなかった。交叉ばりは、ボルトの耐力不足のため外れており、はりが曲げ変形及び面外座屈をおこしている。ガソリンスタンドにある陸屋根の場合、風の吹き上げをまともに受けるため、交叉ばりの接合あるいは折板とはりとの接合を強固にすると同時に、はりの面外変形を防ぐために、タイバー等を取り付ける必要がある。

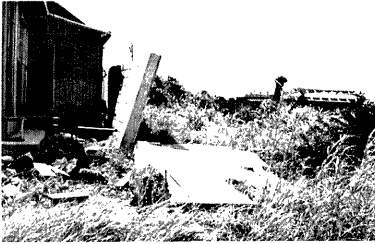
Photo. 23. Failure of concrete block fence.

ブロック壁の被害 (**Photo. 23, 24**)……控え壁やそで壁がないため、風圧に抗しきれず傾いたり、基礎の固定が軟弱なため倒壊したりしている。また、 **Photo. 24** では、ブロック間どおしのモルタルによる接合が不十分なためと、縦方向に入っているはずの鉄筋がないため壊れている。最近、沖永良部では、家の周りに防風林を植える代りに、ブロック壁を用いて、風害を防ぐ傾向が強くなっている。しかし、そのためには基礎の固定をを頑丈にし、横力に抗する控え壁を設けたり、あるいは又、ブロック間の接合をもっと強固にしたりする配慮が必要である。

最近、沖永良部では、住家の周りに防風樹を植える所が少なくなっている。これは防風樹を植える手間と、それに要する土地面積の節約のためと思われる。それに代るものとして、コンクリートブロック壁を用いているが、施工の悪さのため風圧及び飛来物に対する遮へい効果をほとんど期待できない。ブロック壁が防風垣の役割をするためには、基礎の固定を頑丈にし、横力に抗する控え壁を設け、ブロック間の接合をもっと強固にする必要がある。

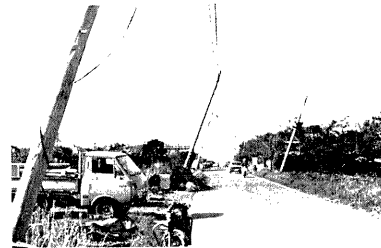
Photo. 26. Failures of wooden poles.

電柱の被害……この被害は木製電柱のみならず、コンクリート電柱にも及び、総数 8700 本のうち転倒及び折損約 880 本、傾斜約 1340 本のほった。木製電柱の場合、基礎の土が盛り上がり傾いているものと、柱の途中で折損しているものがあつた。 (**Photo. 26, 27**) コンクリート電柱の場合、基礎の固定が強固なため、基礎に近い所で折れていた。 (**Photo. 28**) 原因として、電柱及び電線に風圧力が加わるため、モーメントが最大となる基礎付近でコンクリート部が破壊し、次にそれまでコンクリート部に加わっていた圧縮力が鉄筋に加わり、座屈をおこして倒壊したものと思われる。

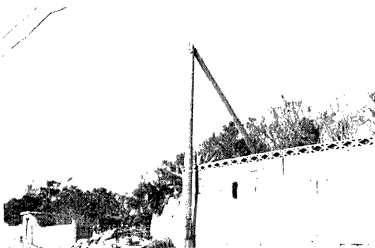
Photo. 27. A broken wooden pole.

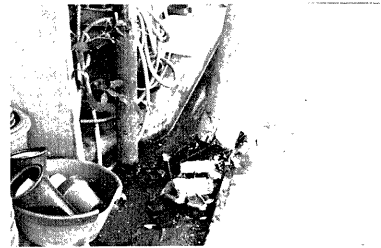
Photo. 28. Failure of a concrete pole.

強風時、コンクリート電柱は、架線の受ける風圧力により基礎の固定部で最大の曲げを受け、コンクリート部の耐力低下を引き起こし破壊している。そのためコンクリート電柱の設計には、径を大きくしたり、コンクリート厚さを増したり、あるいは鉄筋量を多くしたりする配慮が必要であると思われる。

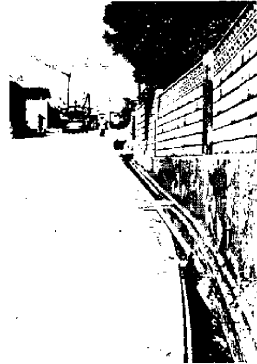
和泊町の町はずれにあった道路標識が根元から完全に折れ曲っていた。(Photo. 29) 又、このような例は、野原にある道路標識にも見られた。(Photo. 30)

この道路標識が静的な風圧によって倒れ、破壊部分で部材は全断面降伏、部材の耐力は破壊応力度 $\sigma_B=4100\text{kg/cm}^2$ 、降伏応力度 $\sigma_Y=2400\text{kg/cm}^2$ と仮定すると、標識に加わった力 F は次のようになる。

この外力 F から風力係数 c を 1.2 と仮定して風速を求めると約 72 m/sec 程度となる。

Photo. 29. Failure of a traffic sign in Watomari.
