# 台風 7705 号による被害について

## ON THE DAMAGES CAUSED BY THE TYPHOON 7705

By *Hatsuo* ISHIZAKI and *Yuzo* YOSHIKAWA

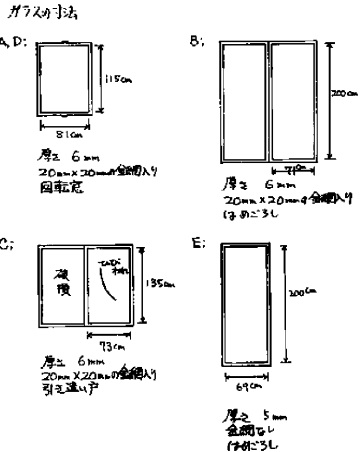
Fig. 12. The plan where the window glass panes were destroyed at the Ishigaki Grand Hotel and the dimensions of the destroyed window glass panes.

階建の建物であり、正面側からの外観を Photo. 8 に示す。このホテルの窓ガラスが10枚以上割れたが、建物の隅角部に近いところに集中しているのが興味深い。平面図に対して破損した場所と割れた窓ガラスの寸法を Fig. 12 に示す。Fig. 12 の A の位置にある窓ガラスは8階7階5階4階と4枚も割れていた。ホテルのフロント主任の上地勝氏の説明によると「まず8階のBの場所の窓ガラスが割れ、続いてAの場所が割れた。その後Cの場所が割れた。特にCの窓に関しては廊下に面した客室扉が客室側に強い力で引っ張られており部屋に入るために扉を開けることに危険を感じた。」とのことである。建物の方角から考えて南東の強風が吹いたときCの場所は風向に対して風上側側面となり強い負の風圧力が作用していたものと思われる。

台風時の風向とホテルの方位から考慮して窓ガラスの A, B, D は正の風圧力で割れたものと推定できる。風圧係数を1とすると相当する風速  $V(T)_{A,D}$ ,  $V(T)_B$  は次のようになる。

Cの場所にある窓ガラスは吸引力によって割れたもので風圧係数は負の値でその絶対値は1より大きかったことも考えられる。風圧係数  $-1.0$ ,  $-1.2$ ,  $-1.5$  としたときのおのおのの推定風速は以下のようになる。

ホテルの位置は石垣島気象台から 500m 程度の距離にありホテル 8 階の高さは石垣島気象台の測風塔の高さとはほぼ同じであるにもかかわらず、窓ガラスの強度から推定した風速は 69~88m/sec であり気象台の最大瞬間風速 70.2m/sec より 10% 程度大きかった。この他同ホテルでは 1 階フロアの厚さ 6mm の偏光ガラスを使った縦に細長い窓ガラス (縦 310cm × 横 93cm) が 3 枚壊れたが、これは飛散物によるものとも考えられる。

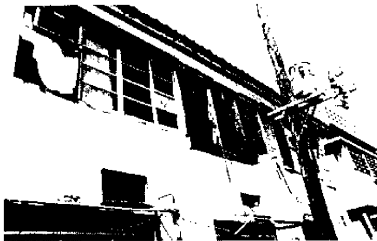
Photo. 10. Damages to the wooden window frame.

現地調査した台風後一週間の市街地域にも大破した木造民家、窓ガラス、屋根がわら、木製窓枠、車庫の鋼製シャッターなどの被害が数多く見られた。(Photo. 9, 10, 11) 沖縄の古い木造家屋は寄せ棟で赤がわらが敷かれ漆喰で固めてある。永年の台風の被害に対する防災対策としてそのような形態になったのかもしれないが、やはり耐風効果はある。漆喰が古くなりもろくなったりはがれたりしている屋根に被害が多かった。
