## 1978年9月16日に潮岬を襲った竜巻について

TATSUMAKI AT SHIONOMISAKI ON 16TH SEPTEMBER, 1978

*Hatsuo ISHIZAKI, Yasushi MITSUTA and Taiichi HAYASHI*

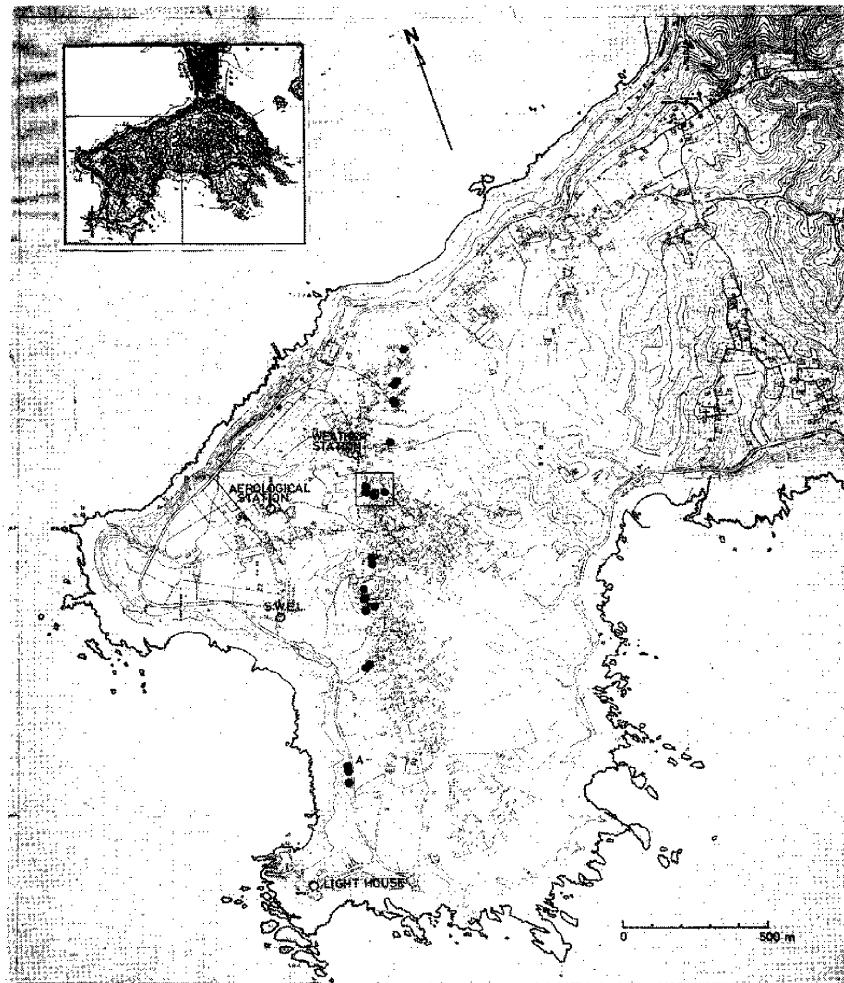
Fig. 6. Distribution of damages by the Tatsumaki. A is the position of destroyed vinyl plastic greenhouse of Photo. 1.

Fig. 6 に、被害の分布を示す。被害が発生したのは、潮岬の西部で、南々南から北々東に帯状に分布しており、その長さは 1.6km、その幅は 30~150m をもっていた。被害の南限は芝古地付近のビニルハウスの破壊である。この地点は、灯台の北々東 450m にある。ここから、竜巻の北上につれて被害が起こっているが、その分布は、図に示すように、進路に沿って、かなり不均一である。最も被害が集中して発生したのは、Fig. 6 の分布図中に実線で囲んだ部分である。この部分を拡大して図示したものを、Fig. 7 に示してある。図中の矢印は、瓦などの飛散物の方向を示している。この図から明らかのように、道路をはさんで東側と西側では、飛散方向が反対になっている。すなわち、東側では北へ飛び、西側では南へ飛んでいるこれは、この付近で竜巻の中心の経路と道路とが交差している、道路の両側で、竜巻による風の向きが逆になっていることを示している。つまり、低気圧性の旋回風系の通過を意味している。また被害の幅は道路の東側で約 70m、西側で 40m と、東側の方が広くなっている。竜巻の進行方向が北々東であるので、その進行速度の分だけ東側の方が風速が大きく被害の幅も大きくなったと説明できる。以下個々の目立った被害について述べる。Photo. 1 には、Fig. 6 の中に A で示したビニルハウスの破壊のようすを示す。アーチ型の鋼管が上から押しつぶされたような形で折れ曲がっていた。このようなビニルハウスの破壊は、全部で 6 件発生したが、いずれもビニルのおおいをかぶせて使用中のものに限られていた。Photo. 2 は、倒壊したコンクリートブロック塀である。この被害は、Fig. 7 の右上の地点で発生したもので、塀の高さは 1.5m、幅 12m で、地中に埋っている部分は 30cm であった。今回の竜巻の被害の中で最も多く発生したのは、屋根瓦が飛んだものである。Photo. 3 に、この一例を示す。この種の被害では、いずれも風下側の瓦が吹き飛ばされている。これは、風下の屋根面が負圧になり、瓦が吹い上げられて飛ばされたものである。その他、釘で打ちつけた板壁が浮上があった例があった。

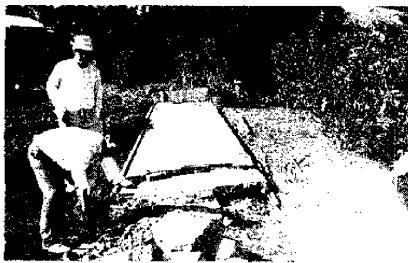
Photo. 2. Damage to a concrete block fence.

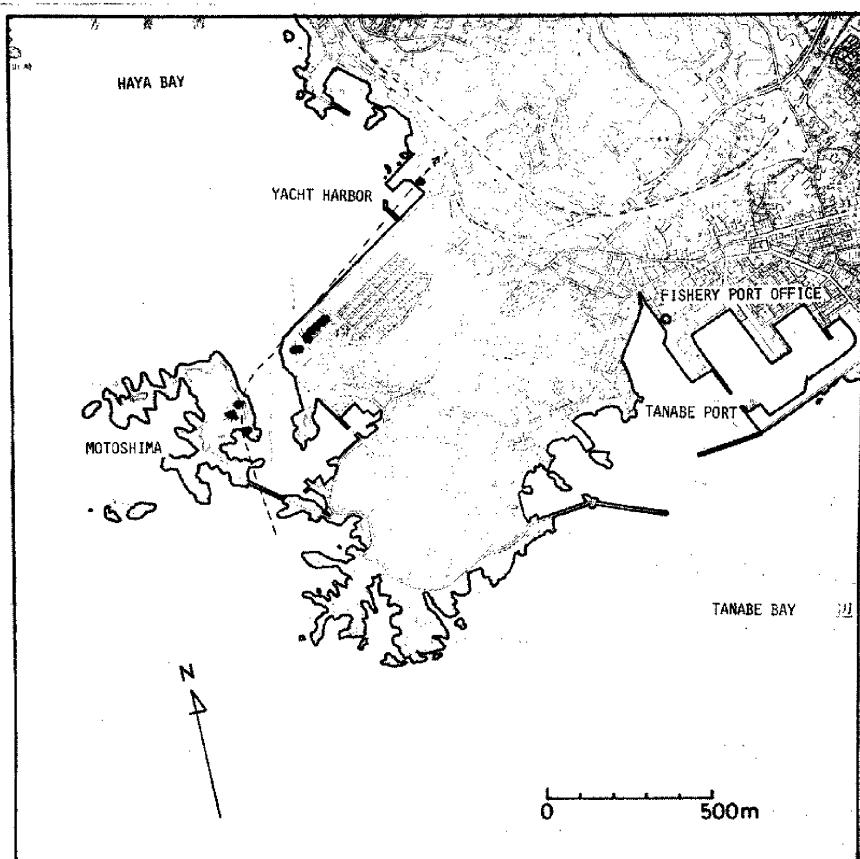
Fig. 13. Distribution of damages by the Tatsumaki. The dashed line is the path of the Tatsumaki.

被害の分布は、Fig. 13に示す。被害は、南西から北東への細長い帯状に発生し、その長さは、約1km、その幅は50~15mであった。目撃者の話を総合すると、この竜巻は、元島の南の海上で発生し、水しぶきを上げながら、堤防を乗り越え、元島にある旅館「元島館」を直撃し、海上を渡って、再び上陸した。上陸直後に、乗用車数台を巻上げたり、移動させたりした。さらに、人家数ヶ所に被害を与えたあと、直進して、ヨットハーバーで係留中のヨットや、陸揚中のモーターボートを持上げて海中へ落としている。その後、山へ上がって消滅したらしい。Fig. 13の中の破線で、その経路を示す。

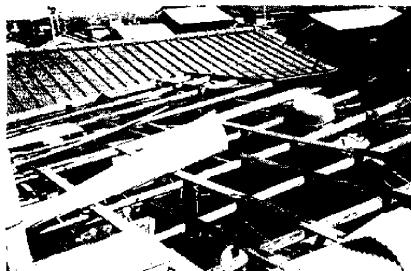
**Photo. 5** に最も被害の大きかった「元島館」の内部のようすを示す。屋根瓦が、ほとんど飛ばされ、天井板や窓ガラスも破られている。**Photo. 6** は、「元島館」付近の浜辺にあった作業場である。これは、コンクリートの床の上にあった木製の屋根と柱が持上げられて、方向を変え、約 100m 離れた海中に落下したのを引上げたものである。**Photo. 7** は、被害が数多く発生した目良地区で、トタン屋根が吹飛された例である。この付近では、他に、窓ガラスが破られたり、天井板が持上げられた例があった。また、乗用車が持上げられて、一回転して落ちた報告もあった。**Photo. 8** は、被害の北端のヨットハーバーで、陸揚げ中に持上げられて、海中に落ちたモーターボートである。長さ 7m、幅 2m、重さ約 3t であり、これが高さ約 5m 持上げられ、南西に約 50m 運ばれて海中へ落ちた。

Photo. 7. Roof failure due to uplift.

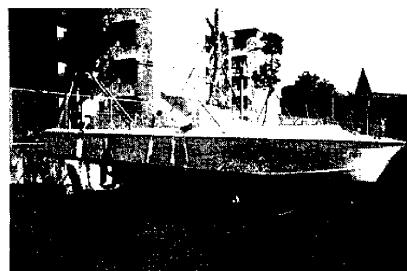
Photo. 8. Damaged motorboat at Yacht Harbor.
