1978年宮城県沖地震による建築物の被害

ON THE DAMAGE OF BUILDING STRUCTURES DUE TO THE 1978 MIYAGIKENOKI EARTHQUAKE

By *Minoru WAKABAYASHI, Takeshi NAKAMURA, Koichi MINAMI,*
Nozomu YOSHIDA, Satoshi IWAI and Hajime ASAKUSA

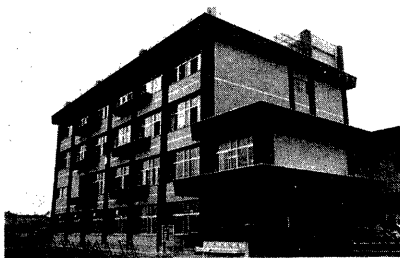
小・中学校では、鉄筋コンクリート造 (RC 造) の3~4階建てB型標準設計校舎 (Photo. 1, ㊸) が多く見られたが、大きな被害を受けた建物はなかった。構造体の被害としては遠見塚小学校㊸の1階の柱の数本にせん断ひび割れが見られた程度である。被害としては、非構造部である犬走りや給食車用架台の破損 (Photo. 2, ㊸) が目立つ程度であった。木造の校舎では、屋根瓦の破損、ずれ、落下 (Photo. 3, ㊸) ある

Photo. 1 Example of B-type school building (Hachihonmatsu primary school).

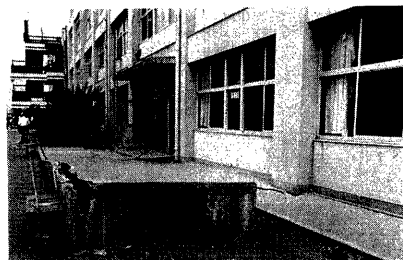
Photo. 2 Damage of slope for carrier cars of school lunch (Tomizuka primary school).

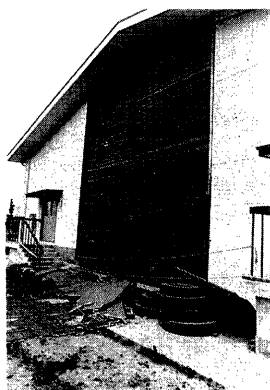
いは壁の剥落が数校でみられた。鉄骨造体育館の外壁ラスモスタルが一部剥離したり㊸、妻部で大きく剥落した例 (Photo. 4, ㊸) があった。主体構造としては、鉄骨筋かい材が座屈したり、付属便所の鉄筋コンクリート壁にひび割れを生じたものが数校あったが大事には到っていない。

Photo. 4. Damage of walls (Daiwa primary school).

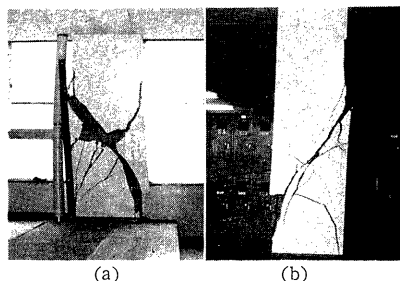
一方、高等学校では、仙台市立閩南高校 (RC 造3階建, Photo. 5, ㊸) の一階の柱のほとんどが校舎の長手方向にせん断破壊を起し、2階柱もほとんどにせん断ひび割れが発生するという大被害を受けたが (Photo. 6), 辛うじて倒壊はまぬがれた。この他仙台市内の数校で柱のせん断破壊がみられた。この柱のせ

(a) (b)
Photo. 6. Shear failure of columns (Tonan senior high school).

せん断破壊は1968年十勝沖地震において数多くみられ、そのもろい破壊が注目されたものと全く同じ破壊である。鉄筋コンクリート柱のせん断破壊に関する研究がその後精力的に進められ、鉄筋コンクリート構造計算規準のせん断補強の規定は大幅に改定された。今回の地震でせん断破壊を起した柱は、改定前に建てられたものが多かったが、泉市にある泉高校は改定後に建てられた建物であったが柱はせん断破壊した。壊れた柱の様相は改定前の柱と多少異っているが改定による効果の程度は定かでない。今後検討される必要がある。その他鉄骨造屋外階段の筋かい端部接合部での破断および柱脚部の部分的崩壊が見られた (Photo. 7 ㉔)。

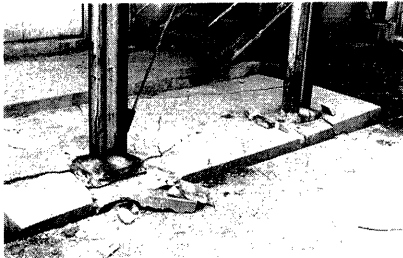
Photo. 7. Damage of base of a steel column and end of a steel bar brace (Sendaiminami Senior high school).

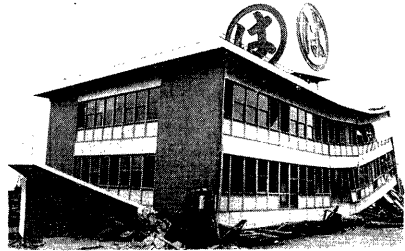
鉄筋コンクリートの建物では3～4階建の事務所建築で柱のせん断破壊あるいは柱上下端での曲げ、せん断破壊が起り、1階部分が完全に崩壊して落階したものが、市東部の新市街である苦竹地区、卸町地区に集中して見られた (Photo. 8, ①, Photo. 9, ②, Photo. 10, ⑬, Photo. 22, ⑭, その他⑯)。これら大被害を生じた建物に見られる特徴は、会社事務室空間を確保するため、壁がきわめて少ない配置の平面計画がされていたか、壁が存在しても建物の重心に対して大きく偏っていたため、建物の水平振動に伴って建物全体が捩れ変形を起し、壁のない側の一部の柱に過度の負担を与えたためにこれらの柱に大破壊が起り落階に到ったという点である。これらの被害例によって、壁の存在の重要性および壁の平面上の配置計画の重要性があらためて再認識させられたといえる。また建物全体の大崩壊には到らないまでも、1968年十勝沖地震でも多く見られた、腰壁・たれ壁の存在で内りの高さが小さくなった柱のせん断破壊は今回も多く見られ

Photo. 8. Example of damaged reinforced concrete buildings.

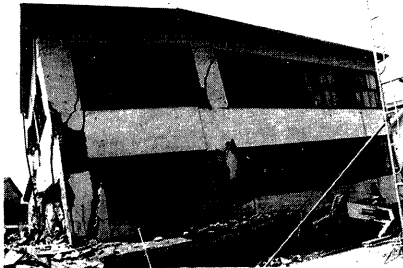
Photo. 9. Example of damaged reinforced concrete buildings.

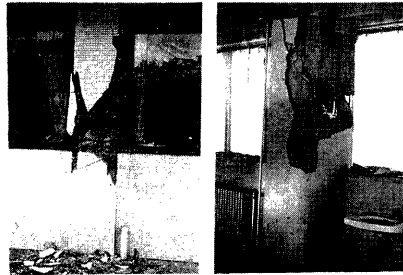
Photo. 11. Shear failure of columns (Tohoku Institute of Technology).

(Photo. 11 (a), (b) ④, Photo. 25, ⑩, その他に ⑪, ⑫など), さらに階段・エレベータ壁まわりのはりのせん断破壊 (Photo. 12, ⑩など), 非構造壁面のせん断破壊 (Photo. 36, ⑬) も見られた。この他に、2つの建物にまたがって架けられていたためと建物の振動特性の相違との相乗効果で壊れたと考えられる庇の柱の破壊例 (Photo. 13, ③) もあった。

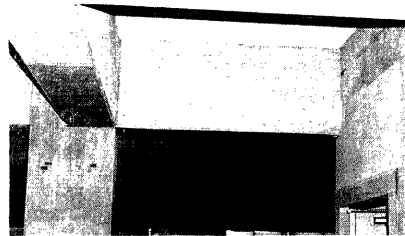
Photo. 12. Shear crack in the beam near staircase.

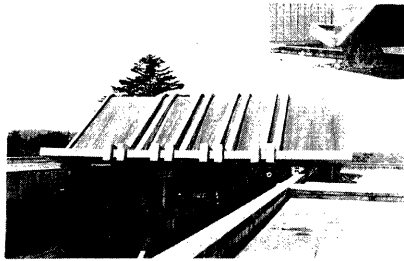
Photo. 13. Damage of pent roof structure (Tohoku university).

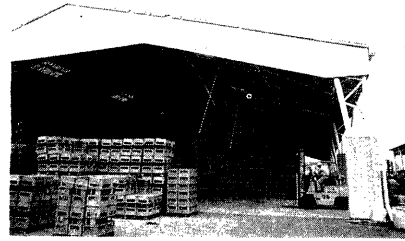
Photo. 14. Breakage of bolts at the joints of horizontal braces.

刃でだけ接合した筋かいが1階で全部、端部での高力ボルト摩擦接合部でのボルト穴による断面欠損部で破断した3階建家具店 (Photos. 31, 32, ㉔) および大崩壊を起した倉庫があった。細長比が大きく引張時にもみ有効な筋かいが、この例のようにもろく破断するのは、鉄骨構造の特徴の一つである粘り強さを失わせるもので、溶接施工精度の改善と共に、端部接合部での粘り強さを発揮できる接合部詳細設計法の開発が急がなければならない。この他に、他の地震の際にも見られる例であるが、屋根面筋かいの端部接合部の単一ボルトの破断例 (Photo. 14, ㉓) があった。

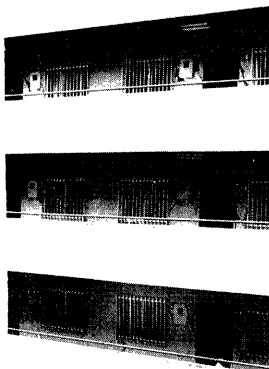
鉄骨鉄筋コンクリート構造では、仙台市内に7～18階建の建物が約300棟あったが、構造体架構が構造上の性能を損なうような被害は1件もなかった。この構造の被害で目立ったのは、集合住宅建築における非構造体の壁、特に廊下あるいはベランダに面した非耐力壁の開口まわりでのせん断破壊である (Photo. 15, ㉑ その他 Photos. 33～35, ㉒ など多数)。この種の被害は集合住宅約100棟のうち約60%に及んでいる。甚しいものでは、壁の破壊によって、玄関扉、窓の枠が変形して開閉が不能となったものがありあった (開不能はほとんどなく、閉不能が大部分であったと報告されている)。これらの被害および対策については後に述べる。

Photo. 15. Shear failure of secondary non-structural walls in apartment buildings.

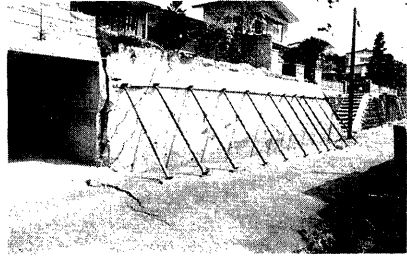
Photo. 18. Damage of retaining wall.

住宅では、地震動による建物自身の被害も長町地区一帯にかなり見られたが(附近)、それ以外では緑ヶ丘地区で斜面に段状に造成された地盤の崩壊による被害が見られた(Photos. 17, 18, 19, ⑤)。

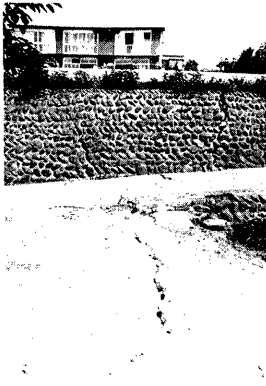
Photo. 19. Failure of slope and damage of retaining wall.

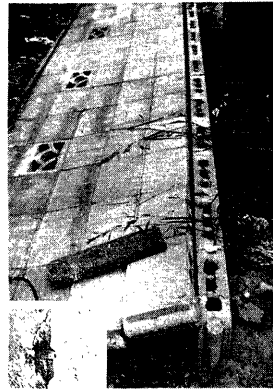
Photo. 20. Fall-down of concrete block wall.

建物以外では、補強コンクリートブロック造塀の倒壊が目立った。無筋のもの、鉄筋の定着不良のもの、中詰めモルタルの施工不良も多数みられたが、臥梁・控え壁がないために倒壊したもの(Photo. 20, ⑥ 附近)、あっても形だけで、構造的効果からみて無いに等しいもの(Photo. 21, ⑦)が多かった。また基礎ごと根こそぎの

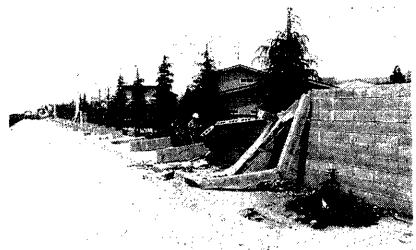
Photo. 21. Fall-down of concrete block wall.

形で倒壊したものもあった。この種の構造物は形式に多様性がないので、標準設計および標準施工詳細が、図面、姿図と共に作られて広く流布・浸透されるべきであろう。この他に鋼製街路灯支柱の曲がったものや鉄筋コンクリート電柱の傾いたものがみられた。また根岸町の寺院の墓石転倒・不転倒のもの寸法比の調査よりこの付近の水平震度を推定してみたが、上下動の影響も近似的に考慮した推定式を用いて $k=0.33\sim 0.39$ 程度と計算された。

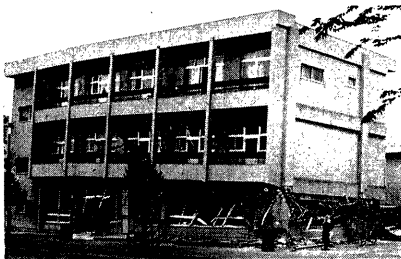
3スパン×1スパンの鉄筋コンクリート造3階建て杭基礎で支持されている。1階は事務所、2・3階は住居となっている。平面は、Fig. 3に示される通りで桁行方向7mスパン×3=21m、はり間方向柱間隔5.8mで、2・3階では北へ2m南へ1mのはね出し部分をもっている。階高は3.4mで、壁は建物西側の階段室まわりに集中しており、他には2、3階の東面にある。南側は窓が大きく柱のせん断スパン比も比較的大きいが、北側1階は高窓のついた内りの高さ60cmの極短柱部をもつ。また2、3階北面はり出し部先端は全面、多数の開口をもつ非耐力壁で構成されている。被害は1階は壁の偏在による振れに伴う東側柱の南北方向への変形による曲げ破壊と東西方向力による北側短柱のせん断破壊に代表される(Photo. 22, Photo. 24(a), (b))。2、3階では南、北面にある非構造壁柱のせん断破壊が見られるが(Photo. 23)、構造体には大きな被害はでていない。建物は1階柱の破壊により東側で上層は数cm落下している。

Photo. 22. Damage of A-building.

静的な層せん断力係数に置換して約0.8程度の水平力が加っていたと推定される。この建物が大きな被害を出すに至った第1の理由は、壁の偏在と腰壁による柱せん断スパン比の減少による剛性の偏在のため振れをとまらぬ変形が原因で柱の大破壊が起ったことである。なお試算による弾性時一次固有周期は、東西方向0.11秒、南北方向0.10秒である。

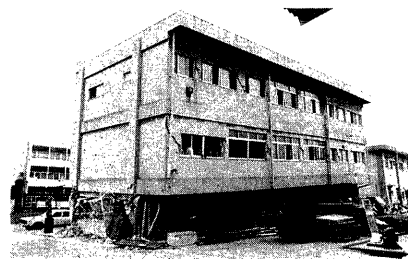
Photo. 23. Damage of A-building.

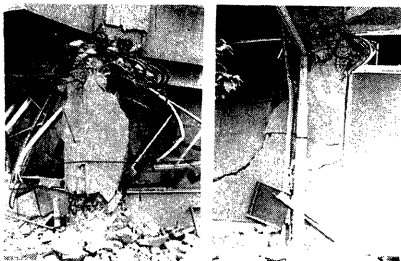
(a) Flexural failure (b) Shear failure

Photo. 24. Failure of columns.

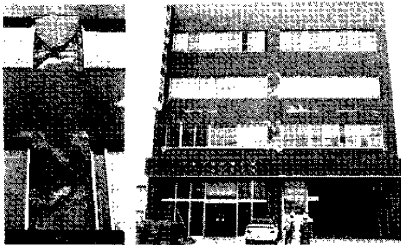
Fig. 8 に平面図、Photo. 25 に全景を示すように、3スパン×2スパンの4階建の鉄筋コンクリート造である。1階は事務所および倉庫、2、3階は倉庫および作業室、4階は住宅である。被害ははり間方向にのみ生じ、桁行方向にはほとんど見られなかった。1階では Fig. 8 中Ⓐ位置の柱およびはり間方向壁にせん断破壊を生じ、コンクリートが剥落し大破した (Photo. 26)。2、3階ではⒷ柱に典型的なせん断斜めひび割れが生じた (Photo. 25)。また2階のⒸ壁に斜めひび割れが生じた。

Photo. 25. Whole view of B-building and shear failure of columns.

表中, E_o は保有性能基本指標 (耐震要素の水平耐力の建物重量に対する割合), S_o は建物の形状による耐力補正指標, I_o は耐震指標である。第一次診断で x 方向は「耐震性に疑問あり」と判定されたので第二次診断を行なったところ, ①壁が建物の片側に偏在して配置されているのが, x 方向の耐震性を著しく損なう原因となっていることが示された。

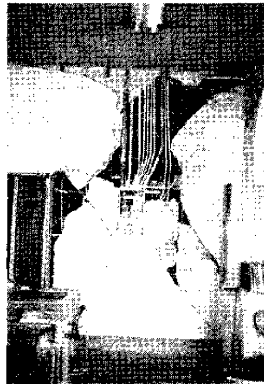
Photo. 26. Damage of wall

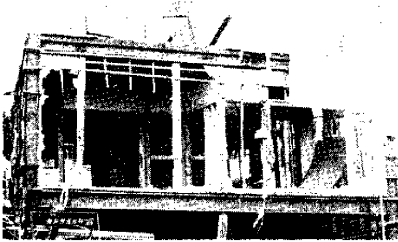
鉄骨造3階建て, 柱, はりはH形鋼よりなり, 柱弱軸構面には13φ丸鋼筋かいが1構面に1組ずつ設けられている (Fig. 9)。柱, はりの接合部の設計, 筋かいの重ね継手の溶接, 筋かい端部の溶接などに設計・施工の悪さが観察される。筋かいの割棒式ターンバックル部分あるいは溶着断面の極めて少ない筋かい丸鋼の溶接重ね継手が破断し, 層は大きく水平変形し, 壁仕上げ材が破壊, 剥落している (Photos. 27, 28, 29, 30)。現場での調査結果に基づいて行なった骨組の水平耐力に関する解析結果を Table 3 に示す。1階での水平耐力は, 設計用最低震度に基づく値に近いぎりぎりの設計であることがわかる。この解析結果と筆者らの過

Photo 27. Damage of C-structure.

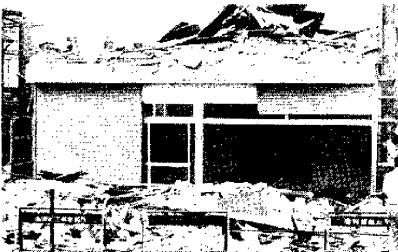
Photo 28. Damage of C-structure.

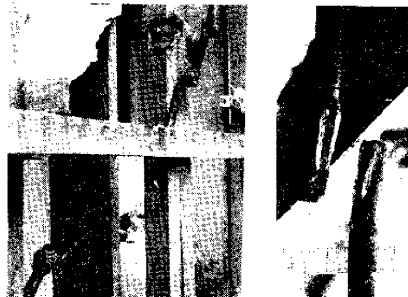
Photo 30. Breakage of turnbuckle and brace.

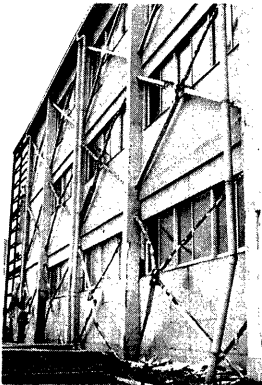
鉄骨造 3 階建の建物で、柱・はり は H 形鋼、柱弱軸構面には、両側外壁面に山形鋼（L-50×50×6）を一挺用いた X 形配置筋かいが全面に配されている（Photo. 31, Fig. 13）。1 階では、すべての筋かいが、端部の高力ボルト摩擦接合のためのボルト穴による断面欠損部で破断した（Photo. 32）。現場での調査結果

Photo. 31. Damage of D-building.

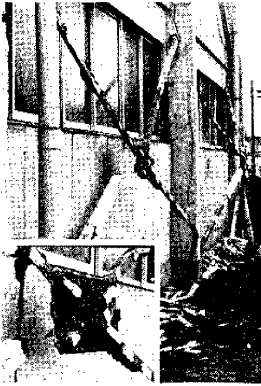
Photo. 32. Breakage of braces.

向力に対する効率が極めて悪く、その有効断面積はかなり小さくなるのがわかっているため設計の際には十分これを考慮する必要がある。また端部でのボルト穴による断面欠損のある場合で、本例のようにフランジ幅に比して穴径の割合が大きく有効断面積率が小さい場合には、筋かい中央の絶断面降伏後に大きな塑性変形が起らないうちにボルト穴欠損断面に破断が起るのでボルト穴周辺部の補強などの処置が必要であろう。

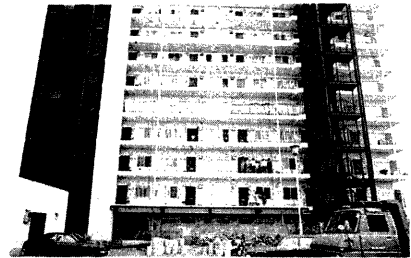
Photo. 33 は、ある共同住宅の開放廊下側の被害例で、**Photo. 34** は、その詳細、**Photo. 35** は、バルコニー側の被害の詳細を示す。この建物ばかりでなく、多くの場合これらの写真のように開口部と開口部の間の壁がせん断破壊し、そのために出入口扉が閉じなくなったり、場合によっては開かなくなったりして問題となったものである。

Photo. 33. Damage of non-structural walls in apartment building.

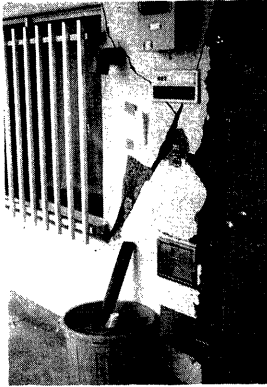
Photo. 34. Shear failure of non-structural walls near openings.

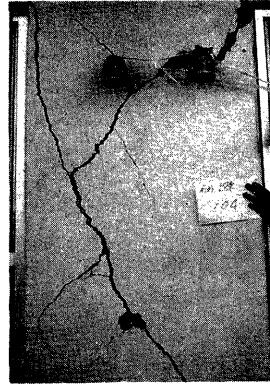
Photo. 35. Shear failure of non-structural walls near openings.

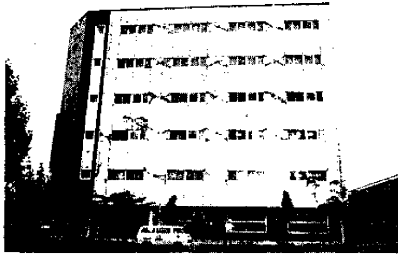
Photo. 36 は開口部のある非耐力壁のひび割れの例であるが、開口部のある耐力壁においても、これと同様に、左右の開口部の間の柱に相当した部分、あるいは

Photo. 36. Shear failure of non-structural walls with openings.

線の曲げ筋に重点を置いているので、斜張力破壊を生ずるのが当然である。したがって、このようなせん断破壊を防止するためには、柱に準じて開口部に沿った実線に示される曲げ筋の量に応じて壁筋を十分に配置する必要がある。

せん断補強筋として縦横筋を用いる場合は、以上のようにするが、柱の鉄筋を X 形に配筋することによって、せん断耐力、じん性ともに基だしく向上させることが別の論文* で明らかにされているので、壁の場合にも **Fig. 27** のような X 形配筋法が有効であると思われる。**Fig. 27(a)** は左右の開口部のせいが等しい場合で、**Fig. 27(b)** は共同住宅の開放廊下側の開口部間の部分の配筋例である。このような斜配筋を施すことによって、鉄筋量の多少にかかわらず、せん断破壊は生じないので、耐力が低くてよい場合には鉄筋量が少なくてよく、大きい耐力を期待する場合には鉄筋量を増やす。この場合は、主筋がコンクリートを破
