台風7617, 7916, 7920号による高知海岸の災害について

DISASTERS OF SEAWALLS CAUSED BY TYPHOONS 7617, 7916 AND 7920 AT KOCHI COAST

By *Chiaki* AGEMORI, *Saichi* TAMAI, *Yoshito* TSUCHIYA
and *Takashi* YASUDA

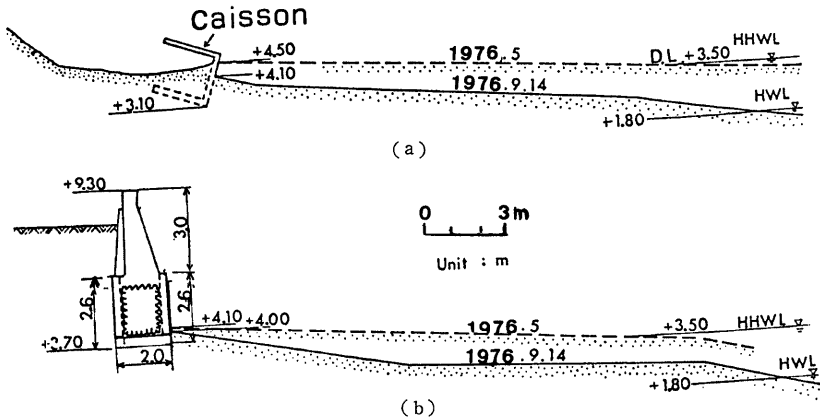
Fig.10 Breakdown of seawall caused by Typhoon 7617.

以下、堤防欠潰の原因について考察する。Fig. 8は物部川河口左岸の測点M-1について、1948年を基準として経年的な汀線の累加変化量を示したものであり、この点は河口左岸より約720mの位置で、堤防欠潰箇所に対応するものである。図中の実線および点線は毎年6月の汀線変動量の実測値および推算値に対して最小自乗法によって三次および五次曲線をあてはめたものである。なお、図の下方に来襲した著名な台風名を記入した。これによれば、各年度による若干の変動はあるが、約30年間に50mに及ぶ汀線の後退がみられる。特に、1963年頃から汀線の後退が目立ち始めたようであり、このことは前述の Fig. 4 に示した物部川上流の杉田、吉野および永瀬ダムの堆砂量、また河川および海岸砂の採取量が増大したことも対応しているといえよう。すなわち、前述したように、これらのダムは1953年より1959年までに築造され、1961年以降急激に堆砂量が増大しており、さらに河川砂および海岸砂の採取も加えてその影響が2～3年遅れて海岸地形の変化として現われてきたものと考えられる。このように、吉川海岸における汀線後退の主要因としては物部川の流送土砂量の減少が考えられるが、さらに汀線の後退とそれに伴う縦断形状との関係についてはFig. 9より明らかとなる。すなわち、Fig. 9は1966年以降の測点M-1およびM-2における海滨の縦断形状を示したものである。これから汀線の後退に伴って前浜勾配は必ずしも急峻にはなっていないが、外浜まで含めて考えると、浜が深く掘られて全体にやせて行く傾向にあり、海岸侵食されつつあることがわかる。したがって、この海岸では物部川からの流出土砂量の減少に伴って土砂収支の不均衡が顕著に現われ始め、侵食が進んできたものと思われる。そのような状況が進行すると、波は堤脚まで達し、反射波が卓越し始めると、沖方向漂砂によって、さらに侵食が助長されることになり、堤脚部の洗掘および裏込めの吸出しによって、堤防欠潰の危険性が高まっていたといえよう。事実、被災した旧堤防断面図を Fig. 10 に示すが、これによれば、1976年5月において海岸堤防のケーソン部が洗掘され、根入れ長さはわずか40cm～50cmになっていたことが理解されよう。

このような河口付近の海岸侵食の進行にともなって、砂浜が著しく減少していたことが堤防欠潰の要因と考えられるが、これに加えて、この旧堤の老朽化も要因としてあげられよう。

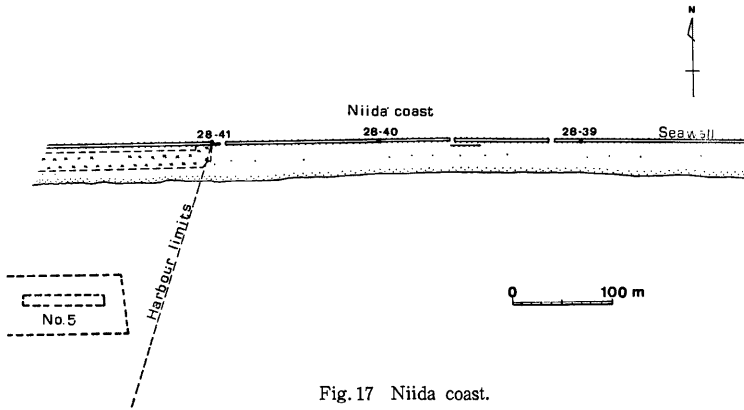
Fig.17 Niida coast.

被災した海岸堤防は Fig. 17 のように、漁港区域境界線の東、測点No. 28—39—41間であり、図のように、堤防前面には根固とブロックが設置されていない箇所である。また一方、この地区では桂浜防波堤の延長に伴って回折波の収束地点が東方へ移り、侵食地点もこれとともに東方へ移ることが考えられよう。さらに Fig. 17 のように、T型突堤 No. 5 の横堤が被災地点より西方約200m地点に1979年度に施工されている。このような条件下に8月の台風7911号による波の集中によって、測点No. 8—41以東の堤防前面が侵食されている。Fig. 18 は台風7911号通過前後の堤防前面の海浜断面である⁵⁾。これによれば、台風7911号によって、約5m前浜が侵食によって減少していることがわかる。また、Fig. 19 はこの地区における最近の汀線変化

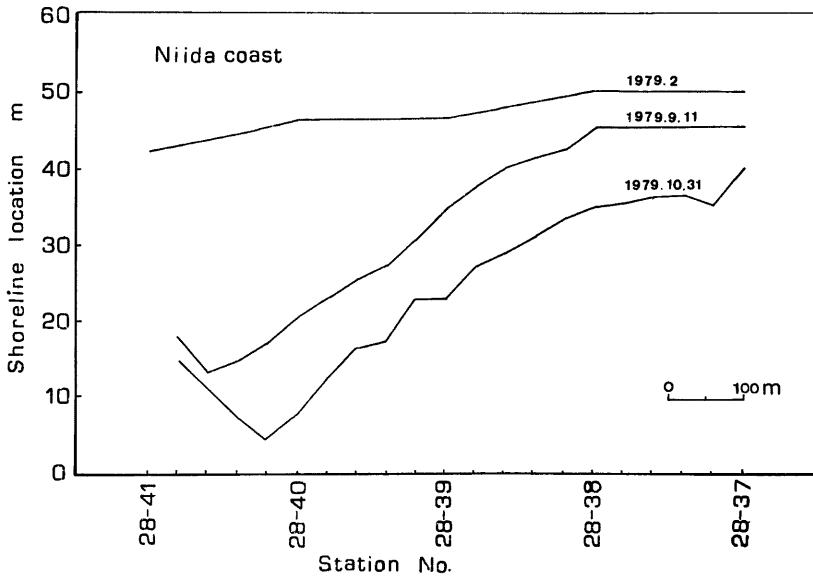
Fig.19 Variation of shoreline at Niiba coast.

を示したものであり、台風7916号の来襲時には波が堤防へ直接激突する状態にあったことが推察できる。

Photo. 1 にみられるように、前日より海岸堤防には波が衝突し、特に侵入波は堤防よりの反射波により砕波高が大きくなっている。このような波によって、海岸堤防の基礎の洗掘およびこれに伴う裏込め土砂の吸出しによって測点No. 28-41以東の堤防 219mが崩壊した。その後、10月19日には、台風7920号が来襲し、さらにこれ以東の200mが倒壊した。この被災後の10月31日の汀線位置を **Fig. 19** に併示してある。これによれば、台風通過後のこの付近の汀線は全般的に10m程度後退しており、早急な対策が望まれる。

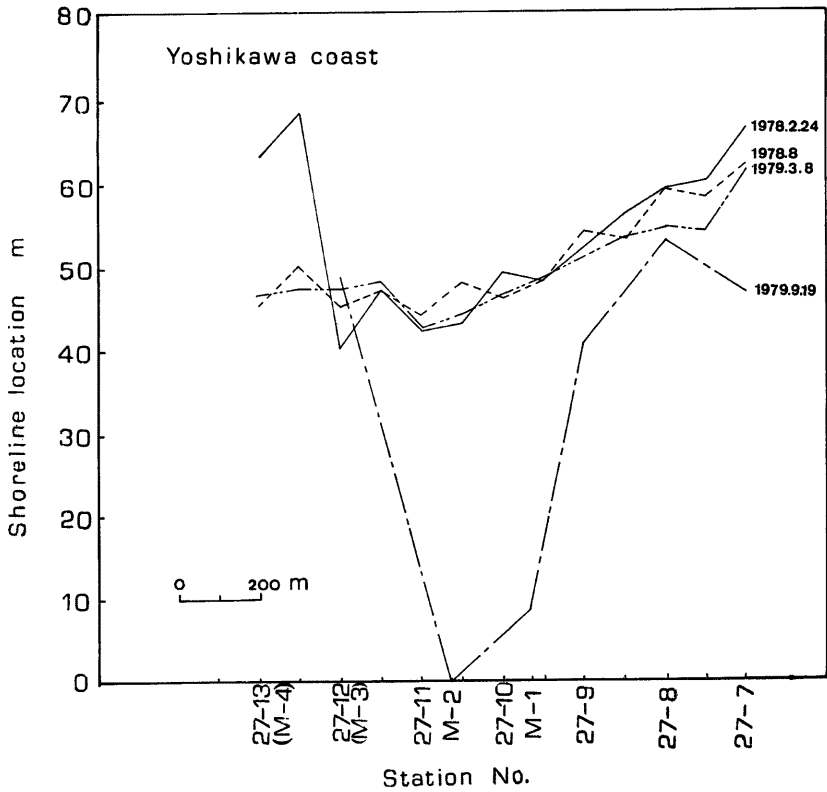
Fig. 20 Variation of shoreline at Yoshikawa coast.

吉川海岸は物部川河口左岸に連なった砂浜海岸であり、この地区の漂砂の方向は東向きである。前述したように、この地点は1963年より汀線の後退が目立ち始め、**Fig. 3 (a)** にみられるように、1947年頃には侵食がさらに著しくなってきた所であり、前述の1976年9月の台風7916号によって未改修の海岸堤防が倒壊し、その後復旧した地点である。この時の被災の状況およびその原因は前述の通りであるが、この地点のその後の汀線変化を示したものが **Fig. 20** である。これによれば、1979年3月頃まではこの付近の海浜幅は40m以上であったが、9月にはすでに堤防前面には砂浜はなく、約6ヶ月の間に急激な侵食による汀線の後退が生じている。この原因は物部川よりの流送土砂量の減少および海岸土砂採取の他、隣接する吉川漁港の改修に伴い、**Fig. 21** にみられるように、被災地点より物部川河口寄りに100mと300mの位置に突堤150mが施工され、これが河口から東に向う漂砂を止めたためであろう。

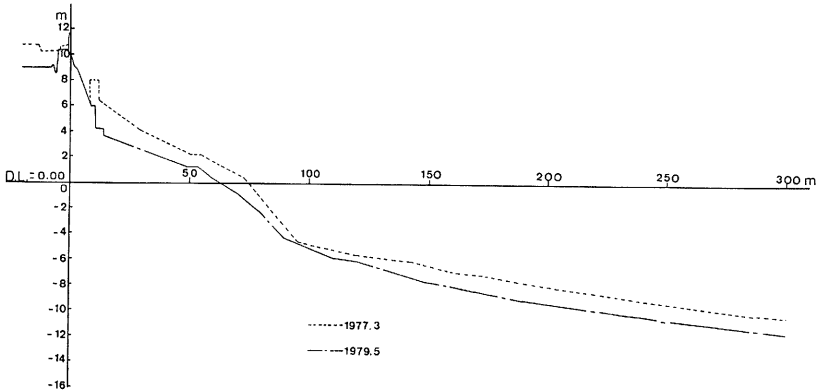
Fig.23 Beach profile at Aki Nishihama coast.

西浜海岸は安芸漁港より西方に連なる砂浜海岸である。被災箇所は漁港西防波堤より約1,200mの地点であり、この地点より東方1,000mの漁港寄りの海岸は前述したように、1976年9月の台風7617号の来襲時に堤防前法面が前面の洗掘に伴い裏込め土砂の吸出しによって陥没している。これは、安芸漁港の改修による防波堤の延長に伴って、漁港東方約2kmの安芸川および河口が隣接する伊尾木川からの西向きの沿岸漂砂を遮断したためであった。台風7916号および7920号によって、この箇所は被災しなかったが、これに隣接する西浜海岸の堤防が約100mにわたって倒壊した。**Photo. 2** は台風7920号による越波の状況であり、海岸堤防の崩壊の状況が **Photo. 3** である。この災害の原因は前述の仁井田および吉川海岸と同様、侵食に伴う堤防前面の洗掘によって倒壊したものである。すなわち、最近のこの地区の汀線変化のうち、1977年3月、1979年3月および10月について示すと **Fig. 22** のようであり、年間数10mの後退がみられる。また、海浜断面形を **Fig. 23** に示す。これによると、汀線の後退とともに、年間数10cmにわたり全般的に侵食され、海浜土砂

が減少している。一方、Photo. 4 は堤防の倒壊はみられないが、堤防基礎根入れ部の状況であり、洗掘による根入れの減少とともに、下部の基礎鋼管杭前面のコンクリートが摩耗脱落して、杭が露出しており、被災後の調査によれば、洗掘深は2.5m~3.0m程度と推定された。

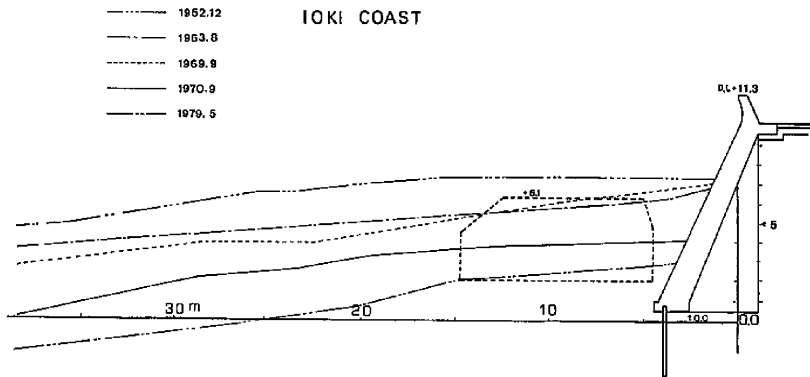
Fig. 24 Yearly variation of beach profile at Ioki coast.

安芸川および伊尾木川河口より東方へ約1kmの伊尾木海岸において、Fig. 24 に示すように海岸侵食が顕著である。したがって、堤防前面に方塊ブロックを設置した（1975年当時設置と推定）。しかし、台風7916号および7920号による波がこの方塊または堤前面の斜路に激突して越波を助長し、堤内の民家を破壊、また農地などに多くの被害をもたらした。最近、この地区においても海岸侵食が進みそれに伴う災害が発生している。また、これに伴って、堤前面の方塊の設置、斜路などの配置についても十分注意し計画することが必要であろう。
