昭和58年7月豪雨による三隅川の河川構造物災害 とその実験的検討

上野鉄男・宇民正

DAMAGES OF RIVER STRUCTURES DUE TO 1983.7. HEAVY RAINFALL IN THE MISUMI RIVER AND ITS EXPERIMENTAL INVESTIGATION

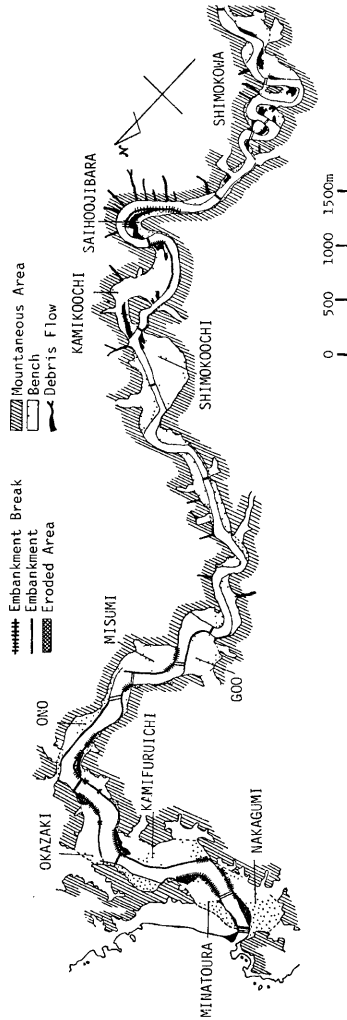
Fig. 1 The distribution of broken embankments and eroded area inside the embankments

Fig. 1は、三隅川の中・下流部の河口から14kmまでの範囲について、今回の洪水による堤防の被災の状況と、河岸および堤内地の洗掘の状況を示したものである。Fig. 1によると、堤防は主に郷、三隅よりも下流の地区にあり、それより上流では上河内および西方寺原地区にあるだけである。それらの配置あるいは線形に注目すると、小野および中組地区の堤防は直線的であるが、その他は曲線となっており、しかもそれらの形には共通のパターンが認められる。すなわち、これらの堤防は山腹を始点としてそこから谷の中心を越えて張り出し、そこで大きくカーブして再び山腹まで戻ってきており、また堤防のカーブがきつくなっている場所の河道の対岸部は山腹に接しているというパターンが共通して見られる。これらは河谷の形状とその中の流路あるいは河岸段丘の配置から決ったものであると考えられるが、現在の配置が洪水に対して安定した状態にあるかどうかについては今後検討する必要がある。また、これらの一つづきの堤防の下流

破堤の状況について検討を加えると、下記のようなある共通したパターンがあることがわかる。すなわち、上記のように配置された各一つづきの堤防に対して、その上流側の部分が破堤しており、その下流側の部分は被害が少なくなっている。ただ、上吉市地区の堤防についてはその最下流部分で被災しているが、それは完全な破堤ではなく、もともと他より低くなっている堤防がその上を流れる洪水流によって部分的に数箇所にわたって洗掘されたものである。さらに、郷地区および小野地区において破堤がなかったのは次の理由による。すなわち、郷地区においては他の場所では破堤しているような堤防の曲っているところより上流側の部分において今回の洪水でも浸水しない程度に地盤が高くなっているところがあるため、また、小野地区の堤防は線形も直線的である上に、国道9号線と共用されており、堤防が他の場所のものより強固に造られているために破堤を免れたものと考えられる。

一方、堤内地に目を向けると、破堤した場所では洪水の流入に伴って堤内地が大きく洗掘されており、その洗掘部分に続いて氾濫水の進行方向にはかなり広い範囲にわたって 10~20 cm の粒径をもつ大礫が堆積している。

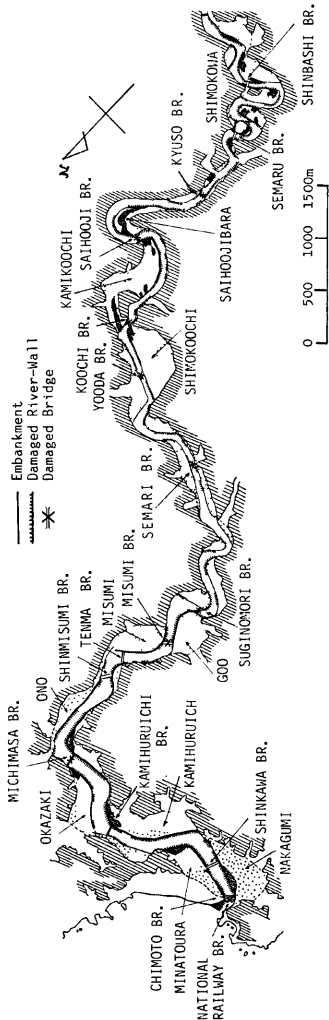
Fig. 2 The distribution of broken protections of riverbanks and broken bridges

本図によると、三隅川の中・下流部においては各所で護岸が被災しており、被害のない箇所の方が少ないと言える。三隅川においては、河岸段丘が断続的に形成されており、そのような河岸段丘の縁に沿って護岸工事が施工されているが、このような河岸段丘の形状や配列には前節で述べたような共通するパターンが存在している。したがって、ここではこれらの各河岸段丘部の位置ごとに護岸の被害の発生状況をまとめることにすると、次のようになる。

① 河岸段丘の縁の曲っているところよりも上流側にある護岸は例外なく被災している。

② 上記の曲りの部分より下流側にある護岸の被災は少なくなっている。このような場所では護岸の方向と洪水の流向とがほぼ一致しているものと考えられる。

③ さらに下流側で、河岸段丘の最下流部では護岸の被災は多くなっている。

今回の洪水によって三隅川においては多くの橋梁が被災したが、三隅川の河口から 14 km 地点までにある橋梁の特徴とその被災状況を示すと、Table 1 のようになる。なお、それらの橋梁の位置は Fig. 2 に示されており、そのうち被災したものには×印が付けられている。本表において、洪水位は、橋梁の路面を基準にとって最高水位がどこまで達したかを示したものであり、この値が正のとき橋梁が水没したことを意味している。また、スパン長は平均の値を示している。

① 流失した橋梁はすべて町道であって、その幅員が 4 m 以下の小橋梁であった。洪水位との関係では、九双橋を除くすべてが完全に水没していた。

② 上田市橋の左岸側、三隅大橋の右岸側では破堤があり、これに伴う周辺の洗掘によって橋梁に被害が発生している。また、先に検討したように、これらの橋梁がかけられている位置は、堤防や護岸の被害を最も受けやすい場所に当たっている。

③ 国鉄橋は橋脚周辺の洗掘により右岸側から約 36 m 隔った位置にある橋脚が約 1 m 沈下するとともに、上流側に傾いた。その原因としては、つぎのことが考えられる。すなわち、その地形的特徴としてこの場所が狭く部となっているため氾濫した洪水が集中することになり、一方、橋梁そのものについては他と比較してその平均のスパン長が最も小さくなっていることや橋脚の幅 (4 m) が大きくなっていることのため、集中した洪水の疏通を妨げると同時に橋脚周辺の洗掘を大きくしている。国鉄橋の被害については、大原ら⁹⁾によって詳細な報告がなされている。

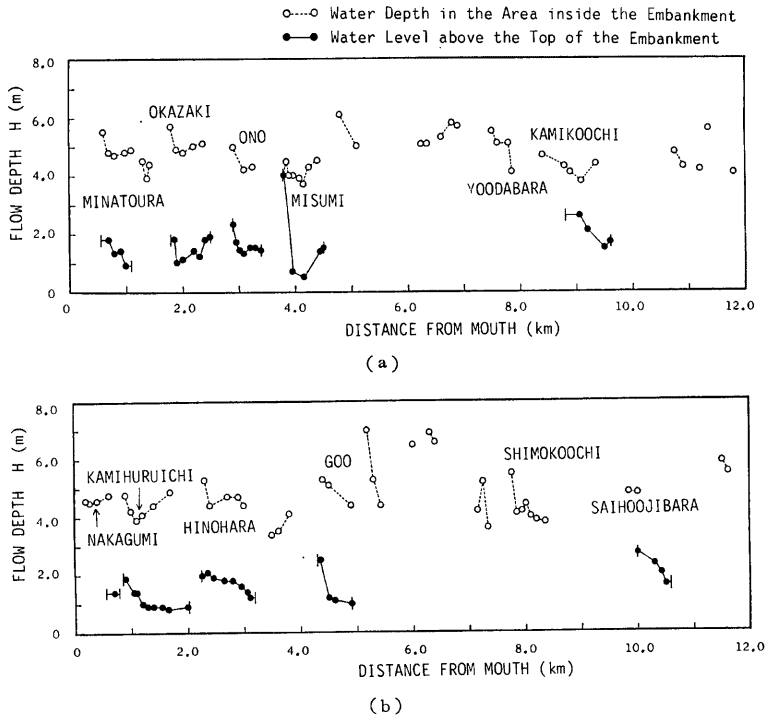
Fig. 3 Depth of the flood flow over the top of the embankments and over the areas inside the embankments

なる。本図においては、堤防のない場所についても河岸段丘上の河道に近い各地点の浸水深が記入されている。本図を作成するに当たっては、島根県土木部による三隅川河道沿いの洪水痕跡水位の調査結果を用いた。本図から、今回の洪水は堤防の天端よりも1~2m高い水位を記録し、堤内地の浸水深は4~5m程度となったことがわかる。また、本図において堤防の越流水深が各堤防の下流の部分でかなり大きくなっているが、これは堤防の下流側の部分でその天端高が洪水の水面勾配以上に極端に低くなっているためである。

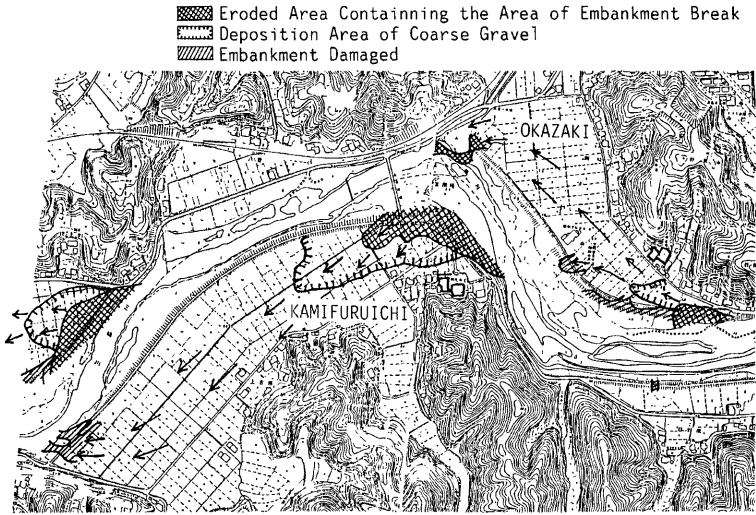
Fig. 4 The damage around Okazaki and Kamihuruichi

以上に述べた破堤の特徴がよく現われている岡崎地区および上吉市地区の被災状況をさらに詳細に示すと、Fig. 4 のようになる。図において、矢印は氾濫水の流向を示している。本図はステレオズームトランスファースコープを用いて災害直後の航空写真を立体観察し、1/2500の地図上に被災状況を転写することによって作成されている。

本図と先述の Fig. 3 とを合せて考えると、各地区における被災状況がよくわかる。その特徴は、各地区の一つづきの堤防の上流側の部分では破堤と洗掘、それに続いて10~20cmの粒径をもつ大礫の堆積があり、堤防の下流の端の部分では堤内地から河道に流出する流れによって堤防あるいは堤内地が深く洗掘されていることである。そして、中間部分の堤防は破堤していないが、これはその部分の堤防の法線と洪水流の流向がほぼ一致していたことによるものと考えられる。

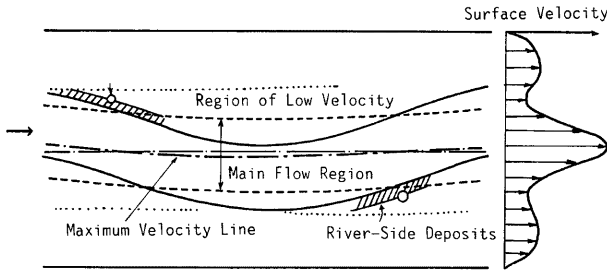
Fig. 5 The characteristics of the flow near the surface in the meandering composite channel (after Kinoshita)

まず、水面にアルミ粉末を散布してカメロン効果による表面流速の可視化を行い、Fig. 5 に示されるような流れの特徴を明らかにした。図において、低水路は 2 本の実線で表わされており、図の右側の部分には表面流速の平均的な横断方向分布が表わされている。本図については、「表面流速の速い水域、および最高流速線は図のようにほとんど直線的になってきていることが分る。高水敷の凸岸部上の表面流速はかなり増大しているのに反し、低水路の凹岸曲頂部付近の表面流速の低下は甚しい。また、図中の○印付近からは低水路から高水敷へのし上げる流れではげしい Boil が水面に浮かび、表面浮流物は両側に押し分けられやすい。……」と説明されている。

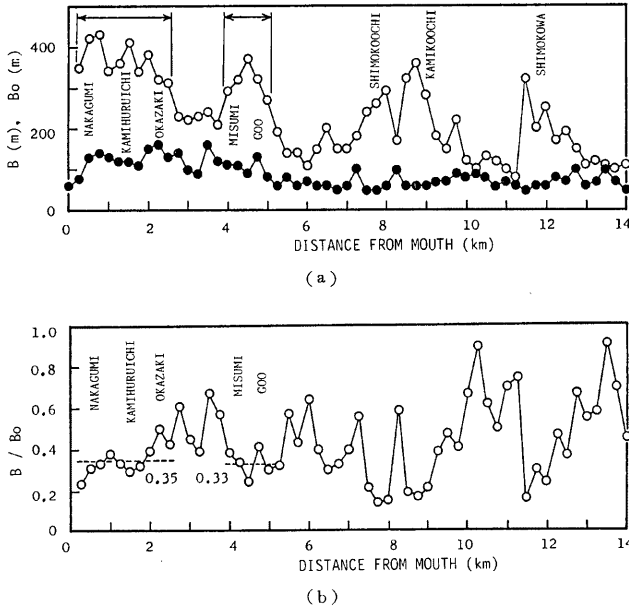
Fig. 8 The features of river-width and valley-width
 (a) The variations of river-width and valley-width
 (b) The variation of the rate of river-width to valley-width

このようなモデルにおける諸量は次のようにして決定した。**Fig. 8** は三隅川の中・下流部の河道幅 B と谷幅 B_0 の特徴を示したものである。図において、河口からの距離は河谷の中心線に沿ってとられている。図から谷幅は中組～岡崎地区、三隅・郷地区、下河内・上河内地区および下古和地区で広がっていることがわかるが、このうち堤防の配置や被災状況において共通したパターンがとりわけ強く認められる中組～岡崎地区および三隅・郷地区においては河道幅と谷幅の比 B/B_0 がそれぞれ 0.35 および 0.33 となっている。これをもとにして、実験水路での水路幅と低水路幅との比を 3:1 とした。また、河口から 5 km までの区間における各河岸段丘の長さは平均的に 640 m 程度であり、これは上述の区間における谷幅 (320 m) の 2 倍に相当するので、実験水路内の台形の底辺の長さを 80 cm とした。河道が山腹に接する部分の長さは、河口から 5 km までの区間において平均的に 200 m となっていることから、実験水路の側壁面に沿う低水路部分の長さを 25 cm とした。また、河道幅と河道の深さとの比が 1/4 程度となることから、**Fig. 7** における低水路の深さを 1 cm とした。

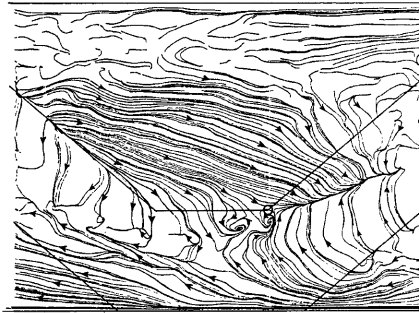
Fig. 11 The pattern of streamlines viewed by the observer moving at the mean velocity of the flow, in the horizontal cross-section near the water surface

Fig. 11 は、**Fig. 10** をもとにしてそこでの各流速ベクトルに包絡する曲線、すなわち流線を計算により求めた結果である。これは水面での平均流下方向流速で移動する系から見た流況を示しており、上流向き（左向き）の流線は平均流速より流速が遅いことを意味している。本図においては、低水路内に発生する水平渦と、高水敷の下流側の角（図において○印が付けられている）付近から斜め下流方向に連続的に発生する流線の集中、さらには高水敷の上流側の縁に沿って下から湧き上げてきて発散してゆくような流況が認められる。これらのうち、このような渦運動と連続的に集中して沈み込んでゆく流れとは実験中にもはっきりと観察された。

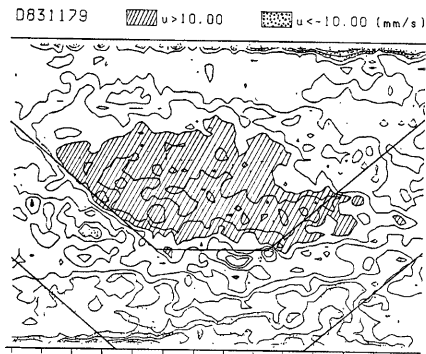
Fig. 13 The distribution of the downstreamward component of velocity subtracted by the mean velocity, in the horizontal cross-section near the water surface

Fig. 13 は、水面での平均流速で移動する系から見た場合の流下方向流速成分 u の分布を示したものであり、等値線の間隔は 0.5 cm/s となっている。本図によると、水面における u の値が低水路内よりもむしろ高水敷上で大きくなっていることがわかる。また、流速 u が最大となる部分は実験水路のほぼ中央部に当てっており、最大流速部を流下方向に連らねてゆくとほぼ直線的となり、先述の Fig. 5 に示した木下の実験結果と同様の傾向を示している。ただ、流心線の位置が木下の場合には低水路内にあり、本実験においては高水敷に乗り上げているが、これは低水路の平面形状の差によると考えられる。

以上から今回の三隅川の洪水時のような法線形状、水理条件の下では、流心線は低水路の蛇行にはそれほど支配されずに河道の蛇行部を短絡するような形で配置されるようであり、そのために流心線が高水敷に乗り上げた所で破壊や局所洗掘、土砂運搬などがとくにひどく生じたものと考えられる。
