# 1983年鳥取県中部地震による建築物の被害について

## DAMAGE OF STRUCTURES DUE TO 1983 TOTTORIKEN-CHUBU EARTHQUAKE

By *Takeshi* NAKAMURA and *Teizo* FUJIWARA

Results of field survey after 1983 Tottoriken-chubu earthquake which took place at 1:51 of October 31, 1983, was reported. Damage in cottage structures in several towns near the epicenter was summarized first. In the latter half, results of structural analysis for the east annex building to the main building of Kurayoshi city office was reported to investigate the cause and the process of damage in the columns on the second floor.

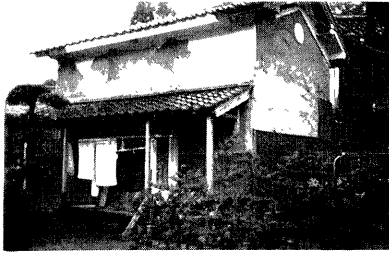
Photo 1 Falling down of wall finishing

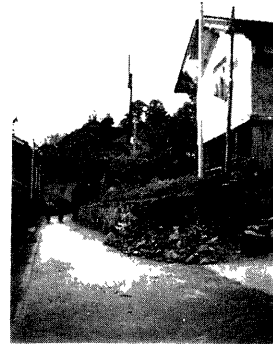
Photo 2 Failure of banking soil

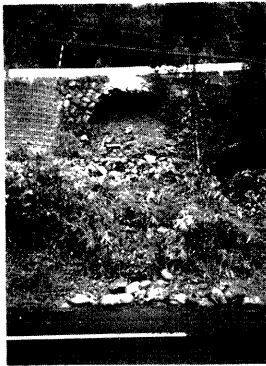
Photo 3 Damage of the edge of road

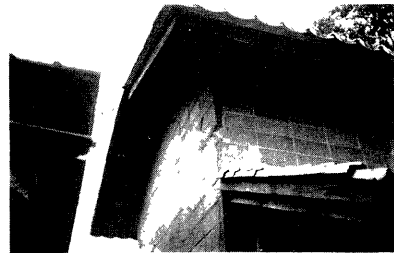
Photo 4 Cracks in concrete block wall

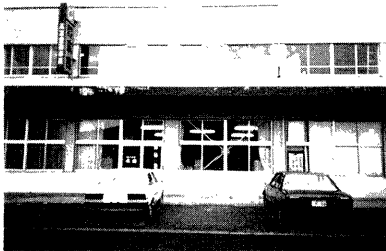
Photo 5 Breakage of end connection of a steel brace

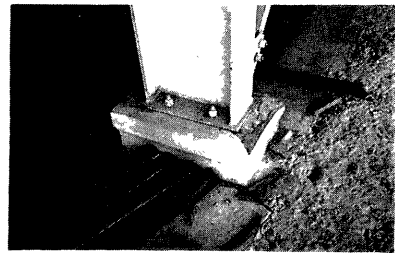
Photo 6 Damage at column base

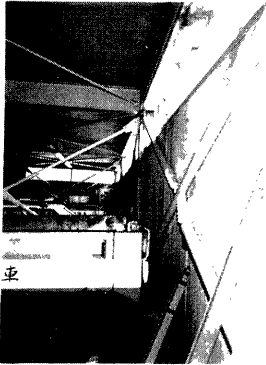
Photo 7 Buckling of steel braces

この他、倉吉市庁舎では、鉄骨造駐車場建物で筋かい、水平筋かいなどの座屈などが生じたが実質的な被害はなかった。

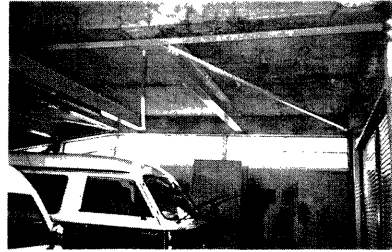
Photo 8 Buckling of horizontal braces

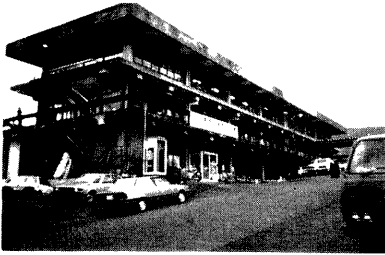
Photo 9 East annex of Kurayoshi city office building

本建物は、国鉄打吹駅南側約 500 m、倉吉市成徳地区にある。鉄筋コンクリート 4 階建の市庁舎本館は無被害であったが、鉄筋コンクリート 3 階建の東別館に、主に 2 階北側の柱と南側階段室周辺の壁にせん断ひびわれが発生した。本建物の外観は Fig. 4 に示す通りで、工事は 3 期に分けて行われ、第 1 期工事は昭和 33 年に始められ 1 階部分がつくられた。第 2 期は昭和 40 年で 2 階部分が、第 3 期は昭和 45 年で 3 階部分がそれぞれ増築され現在の姿となった。

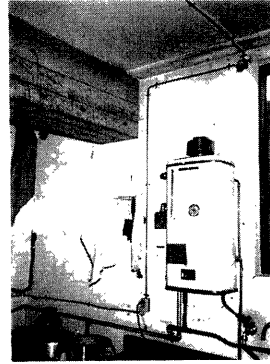
Photo 10 Shear cracks in non-structural non-structural wall

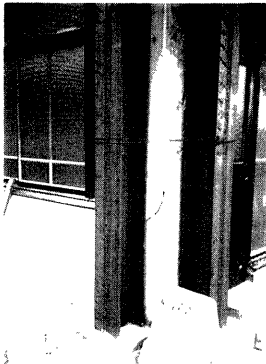
Photo 11 Shear failure of a reinforced concrete column

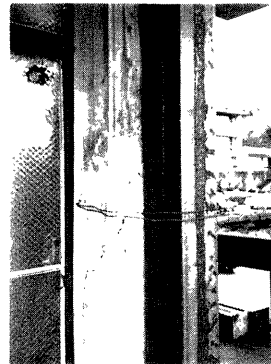
Photo 12 Shear failure of a reinforced concrete column

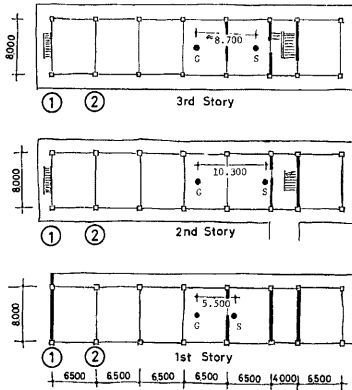
Fig. 7 Center of vertical load and center of horizontal shear resistance

この値に基づいて剛心位置 ( $S$ ) を算定した結果が Fig. 7 であり、2階では、重心 ( $G$ ) との間に 10 m 以上の偏心がみられる。このように剛心と重心との偏心が大きい建物が東西方向に重心位置で水平力を受けると建物は東西方向並進水平変形と同時に捩れ変形を生じることとなり Fig. 8 に示すように、2・3階では北側の端に近い東西方向架構は他に比して大きく東西に振られることとなる。Fig. 9 は本建物を Fig. 6 の剛性分布を基に設定した振動モデルによる固有値解析の結果である。各階の重量は、設計図に基づき、

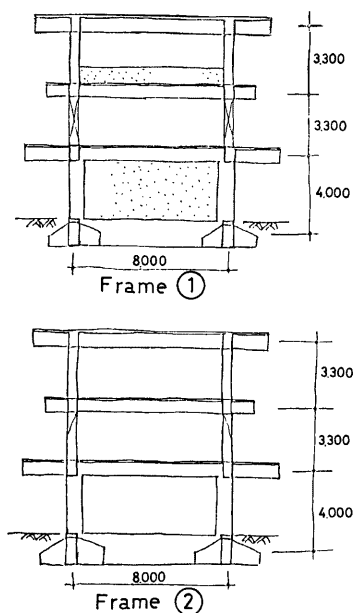
Fig. 10 Crack pattern observed

本建物のひび割れの状況の推定と崩壊の進展を推定するための構造解析を試みる。最北側架構及び北より2番目の架構にみられたひび割れは Fig. 10 に示す通りである。主要部材の終局耐力の推定では、純曲げ耐力には累加強式を、せん断耐力に対してはトラス機構、アーチ機構によるせん断に対する累加式を用いた。但し、仮定した材料強度は、

図中  $C_u$  の値は層の最大耐力発揮時の層せん断力係数を表す。すなわち、最北側架構では、2階の最大応答せん断力係数が0.28程度となった時に柱がせん断破壊するであろうことが予測され、北側から2番目の架構では、2階の最大応答層せん断力係数が0.34程度となったときに振動下側柱にせん断破壊が起こり、一方振動上側でははり端に曲げ降伏が起こることが予想される。振動の方向による崩壊形の違いは、床スラブ内鉄筋の効果によってはりの曲げ耐力が正負の曲げに対して異なることによる。すなわち、床スラブ内鉄筋となる負曲げに対してはよりは強くこれに連なる柱にせん断破壊が起こるが、床スラブ側圧縮となる正曲げに対してはよりは弱く、曲げ降伏が先行するからである。Fig. 13 より予想されるひび割れのパターンと Fig. 10 に示した観察されたひび割れパターンを比較すると解析がほぼ事実を説明していることが推測される。

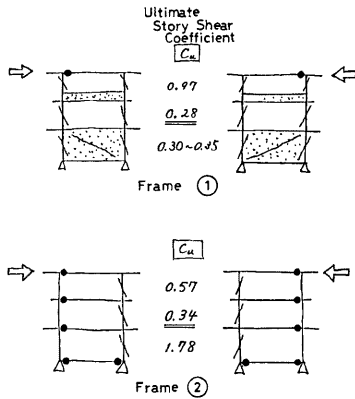
Fig. 13 Analyzed crack pattern and failure mechanism

架構の崩壊メカニズムと終局耐力の解析結果が Fig. 13 である。図中—●—は曲げ破壊と曲げ耐力到達位置を、 $\lambda$ はせん断破壊とせん断ひびわれの方向を表す。架構の最大耐力算定に当っては、コンクリートブロック壁のせん断耐力として、

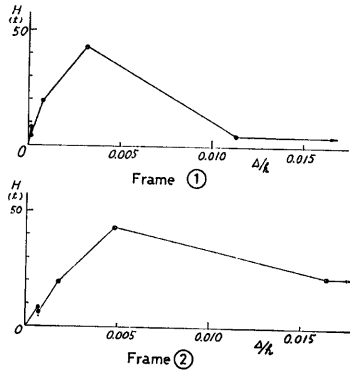
Fig. 14 Analyzed horizontal force-story drift relationship

Fig. 14 は最北側と北側から2番目の東西方向架構の2階での層せん断力と層間変位(角)の関係を推定したものである。両架構共、構成要素(柱)にせん断破壊が生じるため、最大耐力発揮後耐力低下を生じる形となっている。

本解析によって予想される地動の大きさは、少くとも本建物の1階あるいは2階で0.3程度の応答せん断力係数に対応する層せん断力を生じさせる程度であったであろうということである。付近で地動の記録がとれていないので厳密な議論はできないが、過去の地震より推定される、この規模の建物の応答倍率が2.5~3程度であることを考えると  $\alpha_{max} \approx 100$  gal 程度であったのではないかと予測できる。
